# 철도사고 조사보고서

동해남부선

부전역 구내 (6번선)

열차탈선사고

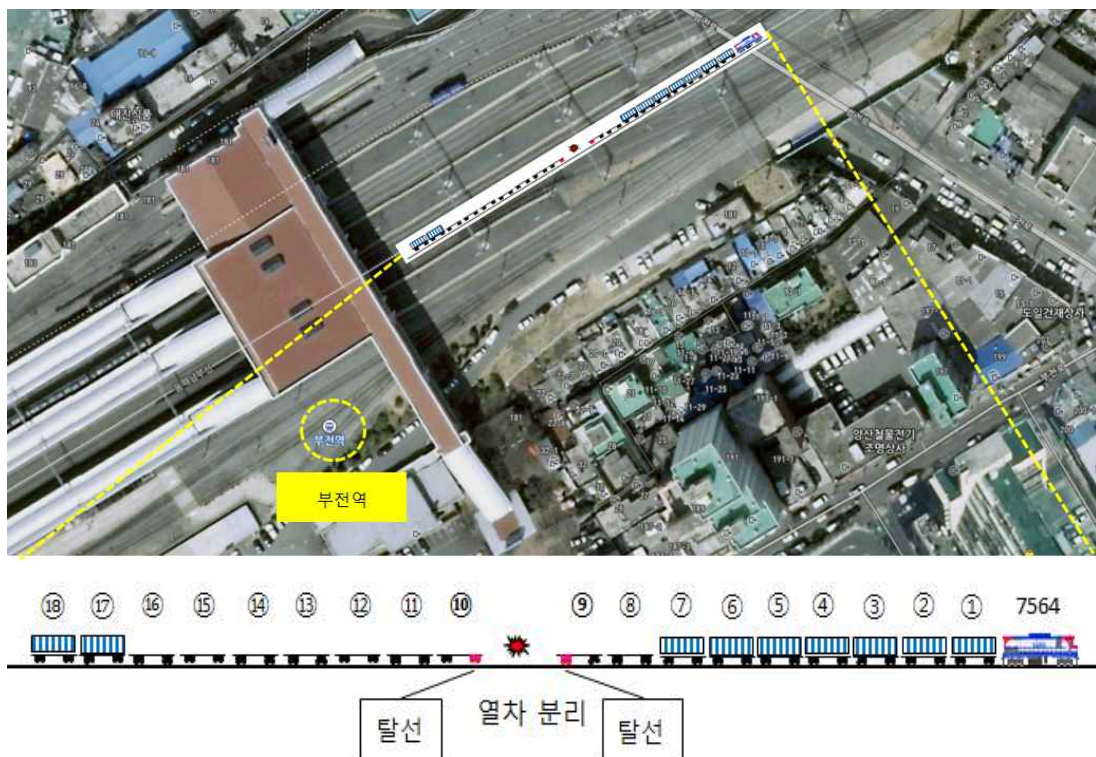
[그림 2] 사고 후 최종 정차 상황

사고열차는 10호차의 전위 대차가 탈선한 채로 부전역 6번선에 도착한 후 출발하던 중 9번째 화차(이하 “9호차”라 한다)의 후위 대차가 탈선하였으며 이때 9호차와 10호차의 연결기가 분리되어 공기호스가 빠지면서 비상제동이 체결되어 23시 17분경 [그림 2]와 같이 정차하였다.

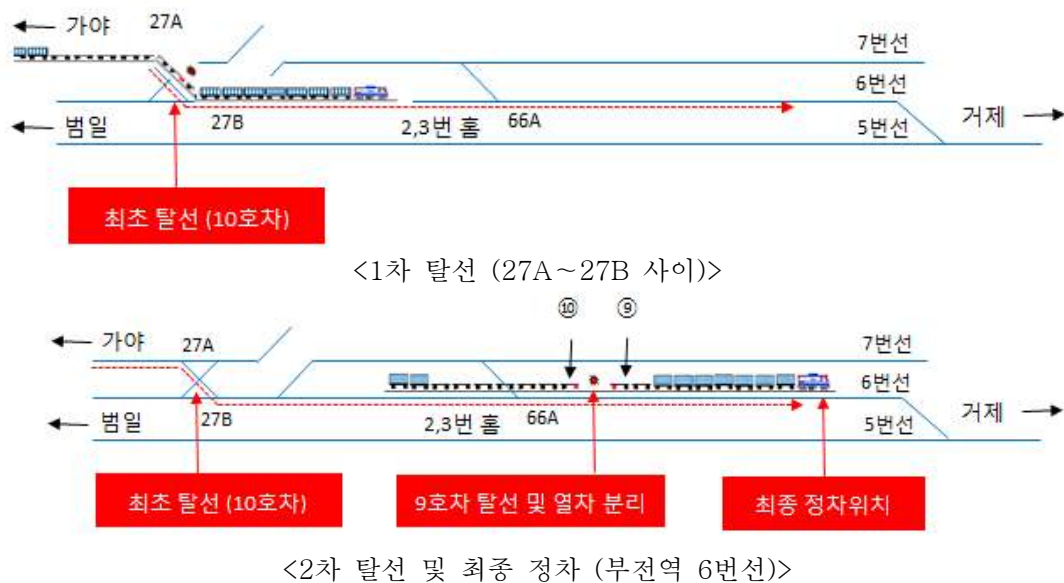
[그림 3] 탈선 현장

2015년 8월 18일(화) 한국철도공사의 사고열차가 22시 59분경 가야역을 출발하여 23시 04분경 부전역 구내로 진입하던 중 부전역 구내 27A 선로전환기 부근에서 10호차의 전위 대차가 [그림 3]과 같이 진행방향 우측으로 탈선하였다.

사고열차는 10호차의 전위 대차가 탈선한 채로 240m를 진행하여 부전역 6번선에 도착한 후 출발하여 약 242m를 이동하던 중 10호차의 탈선 차륜이 66A 선로전환기 크로싱에 부딪혔고, 41m를 더 진행한 후 9호차의 후위 대차가 탈선하였다. 이때 9호차와 10호차 사이의 연결기가 분리되어 공기호스가 빠지면서 비상제동이 체결되어 약 19m를 더 진행하여 23시 17분경 [그림 3]과 같이 정차하였다.

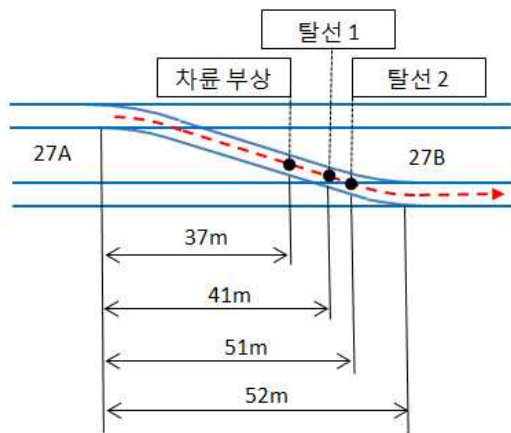
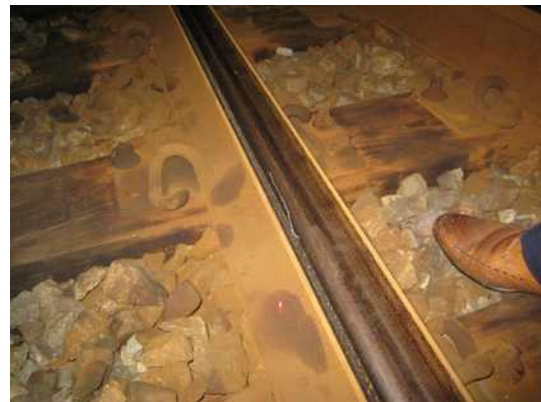
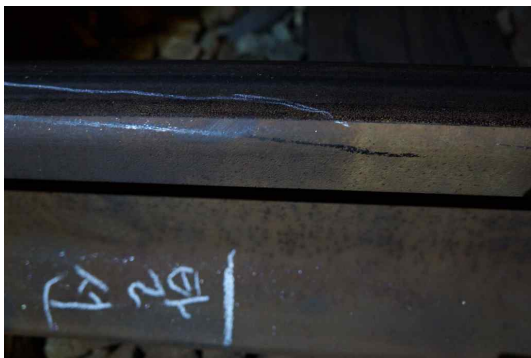
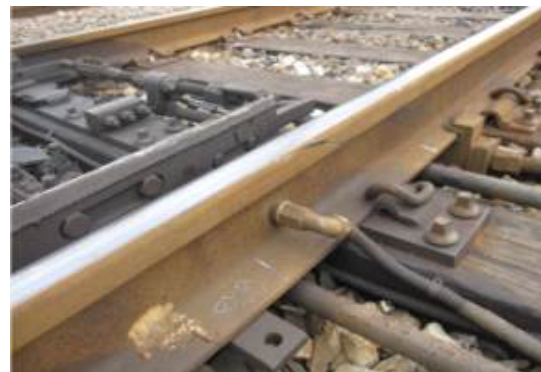
[그림 4] 최초 탈선 지점 (10호차)

최초 탈선 지점인 27A~27B 선로전환기 사이에서는 27A 선로전환기를 약 37m를 지난 지점에서 10호차의 첫 번째 차륜이 진행방향 우측으로 부상한 흔적이 발견 되었으며 41m를 지난 지점에서는 첫 번째 차륜이 탈선한 흔적이 발견 되었다. 이어 27A 선로전환기를 약 51m를 지난 지점에서 10호차의 두 번째 차륜이 [그림 4]와 같이 진행방향 우측으로 탈선한 흔적이 발견되었다.

최초 탈선 현장

차륜 부상 위치

첫 번째 차륜 탈선 위치

두 번째 차륜 탈선 위치

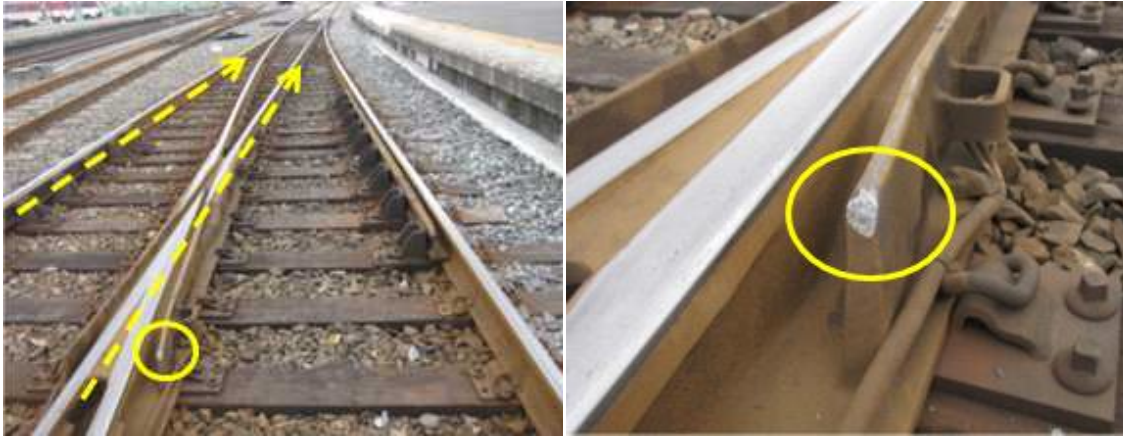
[그림 5] 66A 선로전환기 크로싱 접촉흔적

사고열차는 10호차의 전위 대차가 탈선한 채로 240m를 이동하여 부전역 6번선에 도착한 후 다시 출발하였으며 10호차의 탈선된 차륜이 66A 선로전환기의 크로싱과 부딪혔고 [그림 5]와 같은 접촉흔적이 발견되었다. 이때 9호

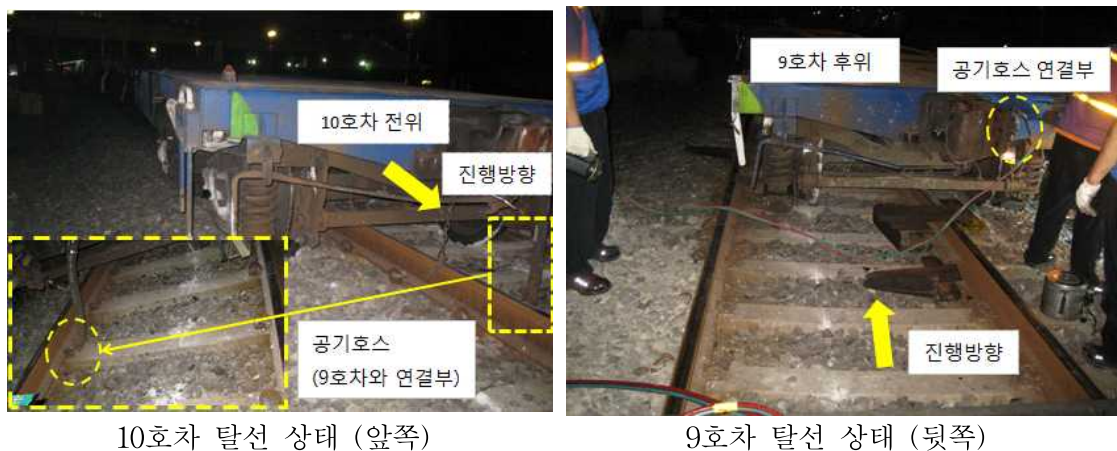
[그림 6] 사고열차 최종 정차 상태

차의 후위 대차가 탈선하고 9호차와 10호차의 연결기가 분리되어 공기호스가 빠지면서 비상제동이 체결되어 부전역 출발 후 약 309m 지난 지점에 정차하였으며 9호차와 10호차는 약 6m 정도 떨어진 상태였다 ([그림 6]).

10호차 탈선 상태 (앞쪽)

9호차 탈선 상태 (뒷쪽)

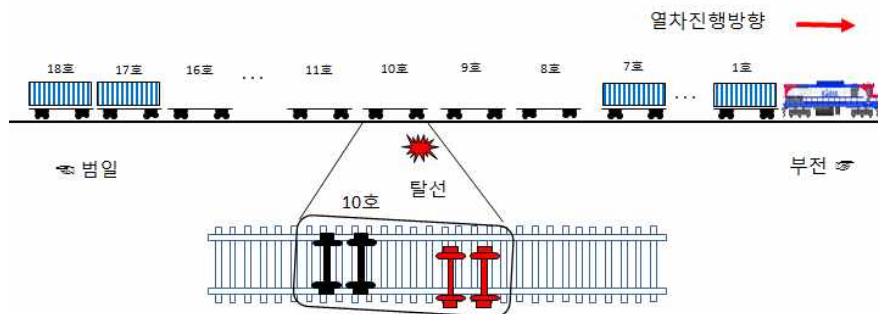
[그림 9] 최초 탈선상황 (27A~27B 사이)

사고열차는 22:59경 가야역을 출발하여 부전역을 향해 운행하던 중 23:04경 27A 선로전환기를 약 37m 지난 지점에서 10호차의 첫 번째 차륜이 진행방향 우측으로 부상하여 41m 지난 지점에서 탈선하였고, 이어 27A 선로전환기를 약 51m 지난 지점에서 10호차의 두 번째 차륜이 진행방향 우측으로 탈선하였다.

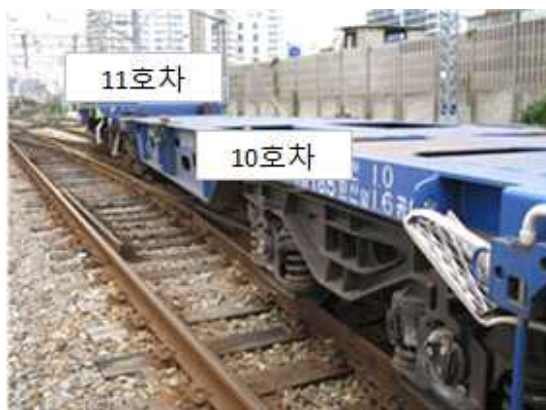
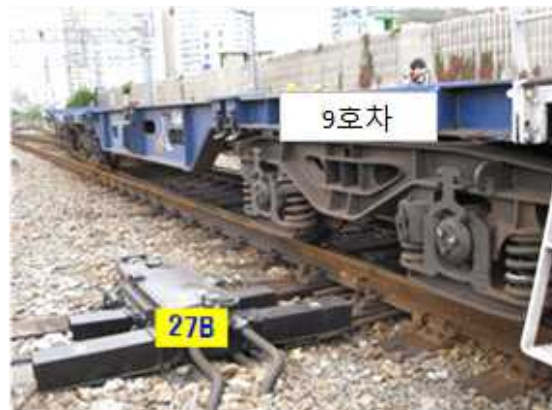
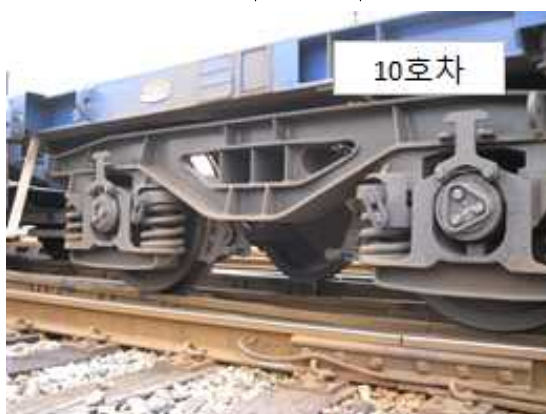
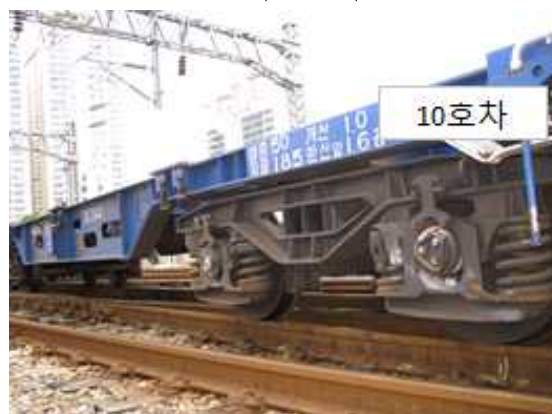
[그림 11] 최초 탈선 위치에 놓인 사고관련 화차

사고 이후 탈선에 관련된 화차의 차륜들이 분기기 내에서 어떠한 위치에 놓여 있는가를 정확하게 파악하기 위해 실제 탈선열차에 구성되어 있었던 9호차, 10호차 및 11호차를 탈선현장에 놓고 정밀 조사하였다. 조사 결과 최초로 탈선된 10호차의 오른쪽 첫 번째 차륜이 부상위치에 도달했을 때, 9호차는 27B 선로전환기 부근의 직선 위치에, 11호차는 27A 선로전환기의 리드부에 놓여 있었고, 10호차는 분기기 내의 크로싱 부에 놓여 있었다. 특히 10호차의 세 번째 차축과 네 번째 차축은 분기기 내의 레일 이음매 양쪽에 위치하는 것을 확인하였다.

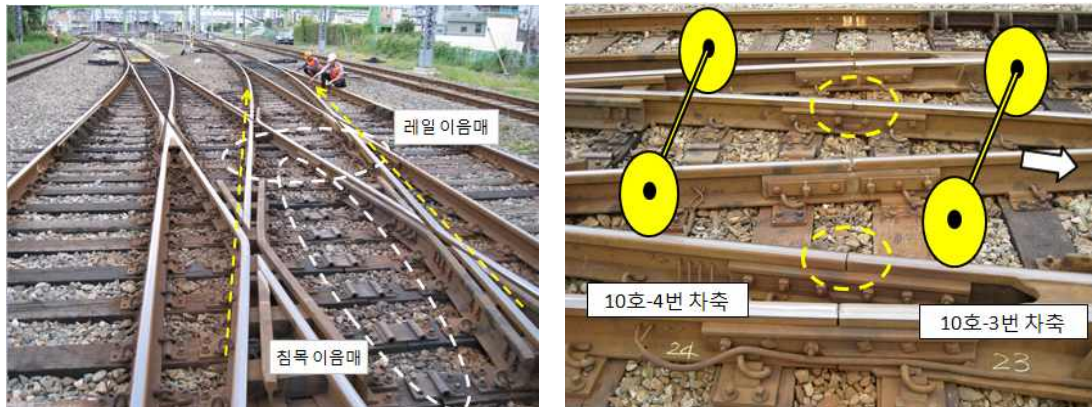
[그림 12] 레일 및 침목 이음매(좌)와 10호차 후위 대차의 위치(우)

분기기 내의 레일 이음매와 차륜의 위치를 함께 나타내면 [그림 12]와 같다.

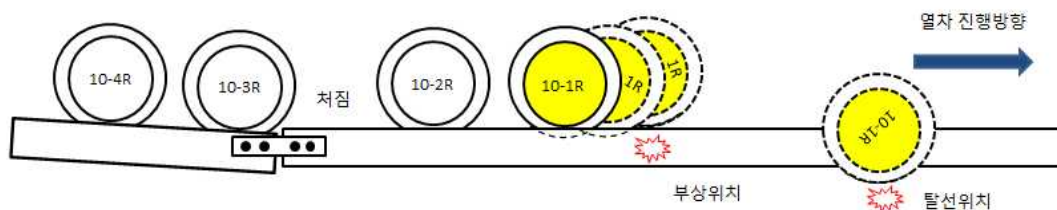
[그림 13] 레일 이음매 처짐에 의한 차륜 부상

아래 [그림 13]과 같이 10호차의 세 번째 차축이 레일 이음매를 통과하면서 발생한 레일의 처짐에 의하여 선로 뒤틀림이 발생하였고, 이로 인해 좌곡선을 통과하던 10호차의 첫 번째 우측 차륜이 부상한 것으로 추정된다.

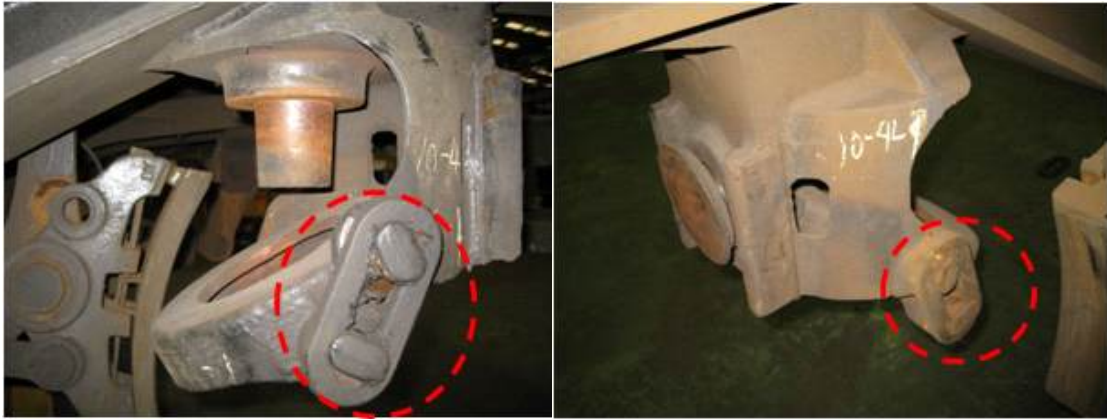
[그림 14] 대차 현수고리 윤활 상태 (2015.11.25. 부산철도차량정비단)

화차에는 한 차축에 좌우 한 개씩의 스프링캡이 있어서 코일스프링의 위를 덮고 있으며 코일스프링의 하중에 비례하여 댐핑력을 발생하고 있다. 그러나 사고화차를 분해검사하는 과정에서 스프링캡의 양쪽에 있는 현수고리 중 바깥쪽 현수고리에는 윤활이 되어 있었지만 안쪽 현수고리에는 전혀 윤활이 되어 있지 않은 것이 발견되었다. 이 경우 스프링의 변형이 자유롭지 않게 되어 스프링과 댐퍼의 기능이 저하될 가능성이 있다.

외측 현수고리 (윤활 됨)

내측 현수고리 (윤활 되지 않음)

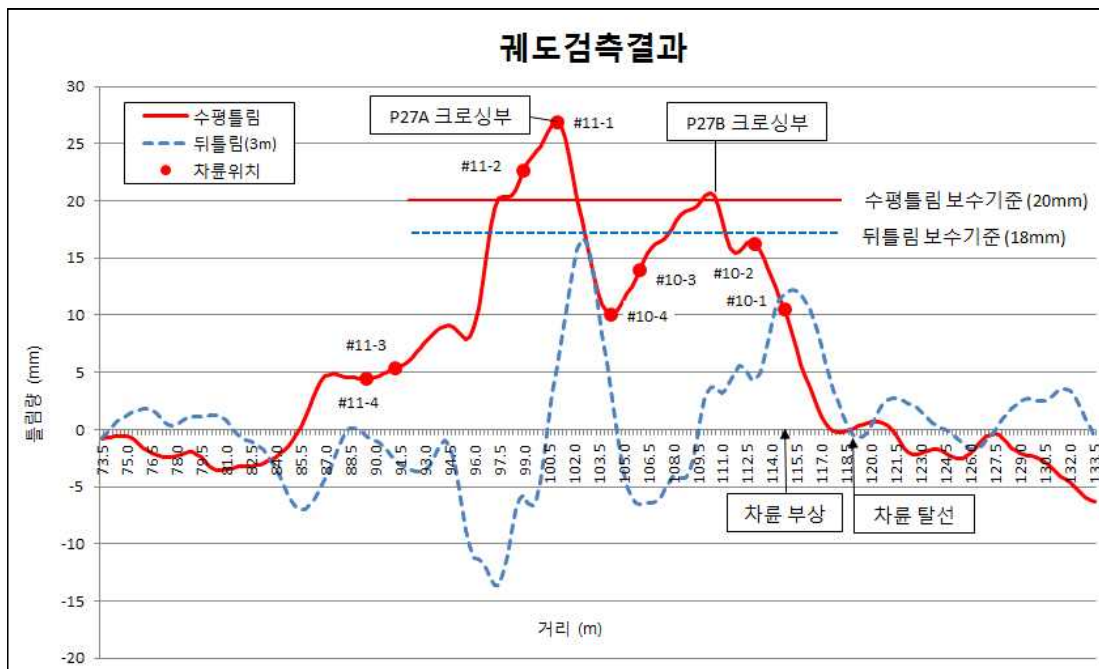
[그림 16] 탈선지점의 궤도검측결과 (선형검측기)

[표 13]에서 볼 수 있듯이 선형검측기로 측정한 궤간틀림<sup>13)</sup>, 방향틀림<sup>14)</sup> 및 고저틀림<sup>15)</sup>은 『선로유지관리 지침』의 보수기준 이내에 있었으나 뒤틀림<sup>16)</sup>은 보수기준에 근접해 있었으며, 수평틀림<sup>17)</sup>은 보수기준을 넘는 것으로 측정되었다. 보수기준을 초과하는 수평틀림은 탈선지점 전후의 뒤틀림에 영

향을 준 것으로 분석되었다.

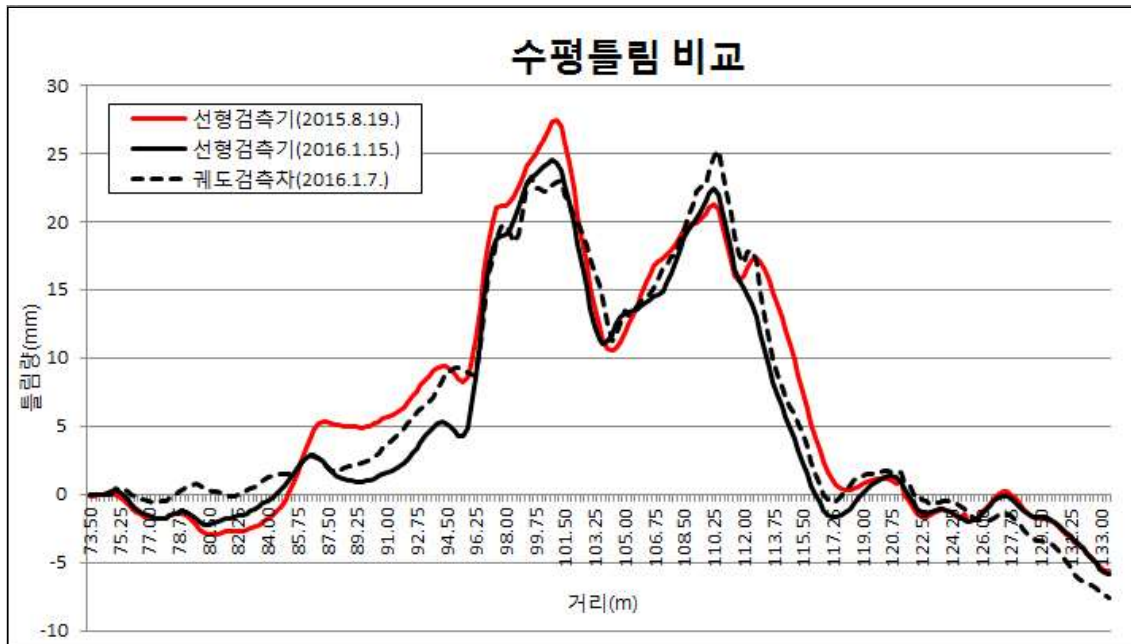
[그림17] 측정 장비 별 궤도검측결과의 비교 (수평틀림)

[그림 17]에서 볼 수 있듯이 동종의 선형검측기로 사고 직후인 2015.8.19.과 6개월이 지난 2016.1.15.에 측정한 수평틀림은 사고 이후에 실시한 해당 구간의 보수작업에 따라 수평틀림이 개선된 것을 확인할 수 있었다. 그런데 동일 시기인 2016.1.7.에 측정한 궤도검측차(동적)와 2016.1.15. 측정한 선형검측기 결과(정적)에 차이가 있음을 확인할 수 있었다.

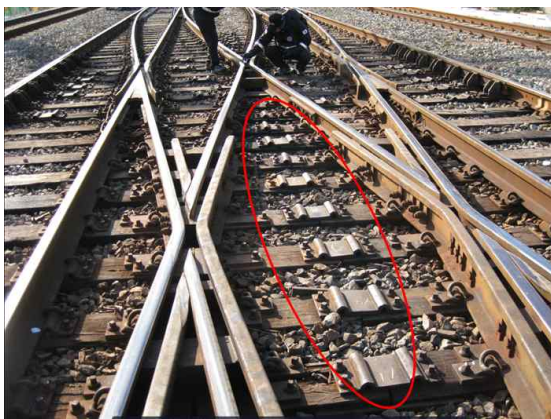
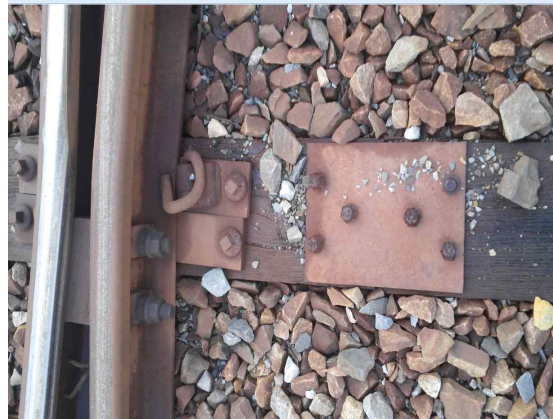
[그림 19] 선로전환기 27A/B의 침목이음상태

법은 『선로용품도』(한국철도시설공단 ‘2009.09. 제정)에 명시하고 있으며 이음부를 서로 엇갈리게 배치하고 이음부에도 침목 상·하면에 철판을 대고 볼트로 고정토록 되어 있다. 그러나 사고발생개소의 선로전환기의 침목 이음부를 보면 [그림 19]와 같이 철판이 아닌 레일 하부를 지지하는 용도로 만들어진 베이스플레이트를 침목 상면에만 사용하고 있고 고정방법은 나사스파이크를 사용하고 있어 이음부의 고정이 견고하지 않다. 또한 이음부를 연속으로 동일개소에 배치하여 이음부의 변형이 발생되고 이로 인해 궤도틀림이 증가 요인으로 작용한다고 볼 수 있다.

<사고현장의 침목 이음부>

<표준도면에 명시된 침목 이음부>

3.1.15 부전역의 가야 방향에 설치된 특수형 시저스분기기는 분기침목 길이 확보를 위해 2개의 침목을 이음하게 되는데 이음부에서 변형이 일어나지 않도록 견고하게 고정시키는 방법을 분기기 표준도와 같이 개선할 필요가 있고 침목 부식에 의한 변형을 예방하기 위해 목침목으로 부설된 것을 콘크리트침목으로 개량할 필요가 있는 것으로 판단되었다.

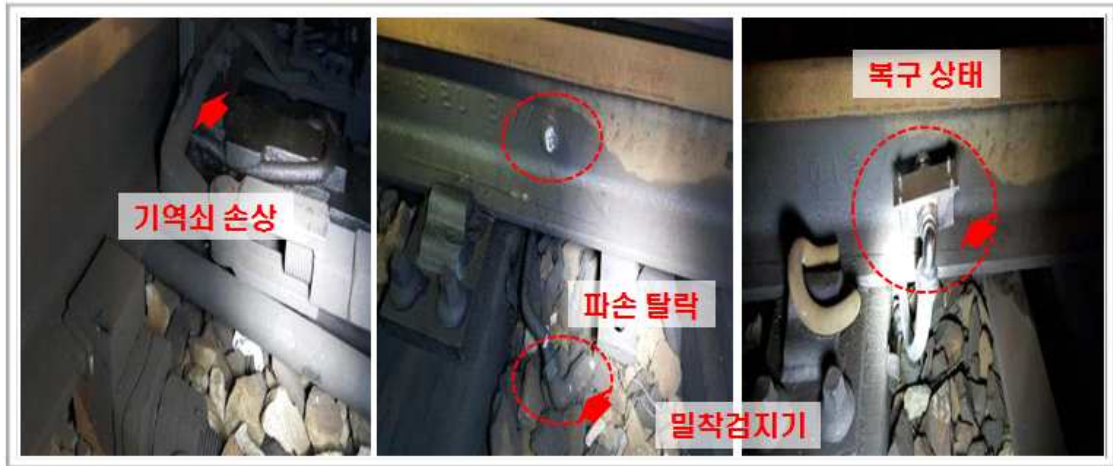
[그림 24] 선로전환기 기역쇠 및 밀착검지기 손상 상태

사고열차는 탈선된 상태로 6번 홈으로 운행하는 과정에서 탈선된 차륜에 의해 [그림 24]와 같이 31호 선로전환기에 연결된 기본 레일과 침단 레일의 밀착 상태가 양호하지 못할 경우 정지신호 현시 및 열차운행을 중지시키는 밀착검지기와 선로전환기 침단 레일의 간격 및 잠금 상태를 유지시키는 부품(기역쇠)을 파손시켰다.
