(16-007) ○○○○ 9, 10호기 석탄취급설비 설치공사

공사명	○○○○○ 신축공사장 데크플레이트 붕괴사고		
사고일시	2016년 02월 18일(목) 11:25분경	기상상태	맑음
소재지	충남 태안군 원북면	사고 종류	붕괴
구조물 손실	데크슬래브	인적피해	사망 2명
장비 손실	-	안전관리계획서 수립 대상 여부	해당(), 해당없음(○)

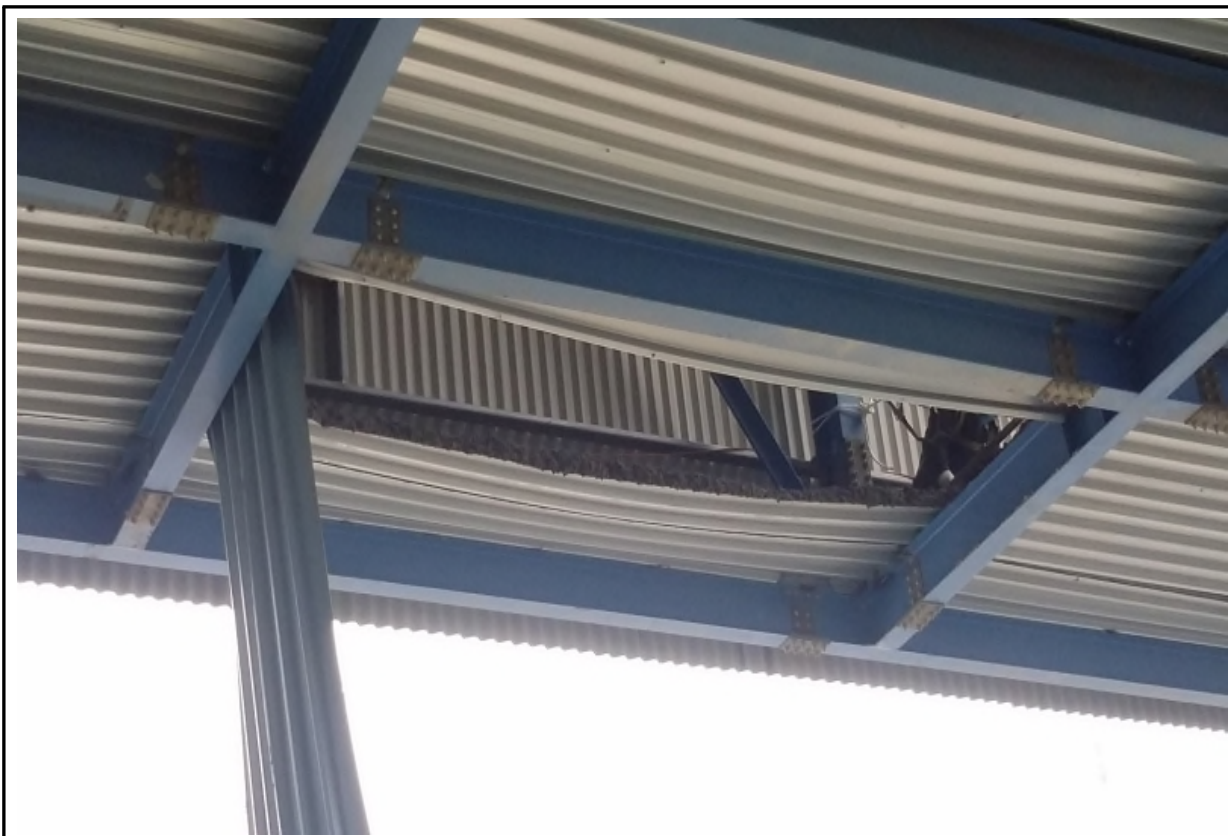
사고 사진

사고현장(데크플레이트 겹침)
