리튬폴리머전지 생산공장 화재

- 소재지 : 충남 예산군
- 화재일시 : 2017년 4월 21일(금요일) 22시 54분
- 발화장소 : 가동 사무실 부분 1층 포장실
- 재산피해 : 500억 원 (보험사 추정 손해액)
- 인명피해 : 없음
- 발화원인 : 배터리 폭발

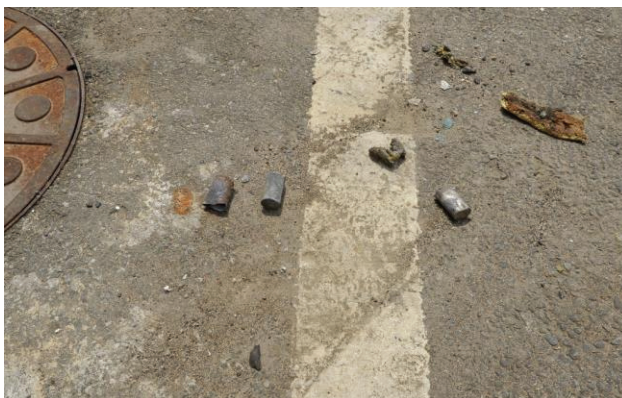
CCTV상 발화 추정지점 및 부근에는 1차 전지 외 기타물품은 적재되어 있지 않았다. 공장 관계자는 1층 포장실에서 화재를 최초로 목격하고, 소화기와 소화전을 이용하여 초기소화를 시도하였으나 급격한 연소 및 건전지 폭발로 실패하였다. 포장실에서 발생한 화재로 인해 폭발한 전지가 비산하여 주변 건물로 화재가 확대되었다는 공장관계자의 설명이 있었으며, 현장의 곳곳에서 전지의 연소 잔류물이 식별되었다(그림 3 참조).

그림 3. 폭발 후 비산된 전지의 연소잔류물(구내 여러 개소에서 식별되었음)

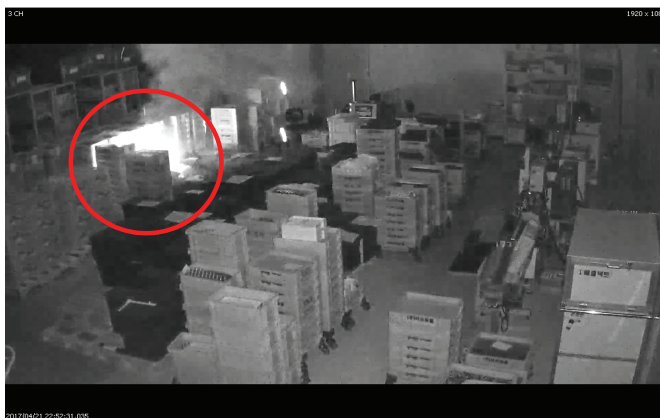
가동 사무실 부분 1층 포장실 내부의 CCTV영상자료 검토결과 포장실 후면 전지 적재장소에서 폭발 및 연소 확대과정이 확인되었다(그림4 참조).

그림 4. 1차 전지 적재개소에서 폭발 발생
