(15-003) ○○○○교 교량상판 콘크리트 타설중 붕괴사고

공사명	국지도○○호선(○○-○○) 도로개설공사 3공구		
사고일시	2015년 03월 25일(수) 17:18분경	기상상태	맑음
소재지	경기도 용인시 처인구	사고 종류	붕괴
구조물 손실	슬래브	인적피해	사망 1명, 중상 1명, 경상 7명
장비 손실	-	안전관리계획서 수립 대상 여부	해당(○), 해당없음()

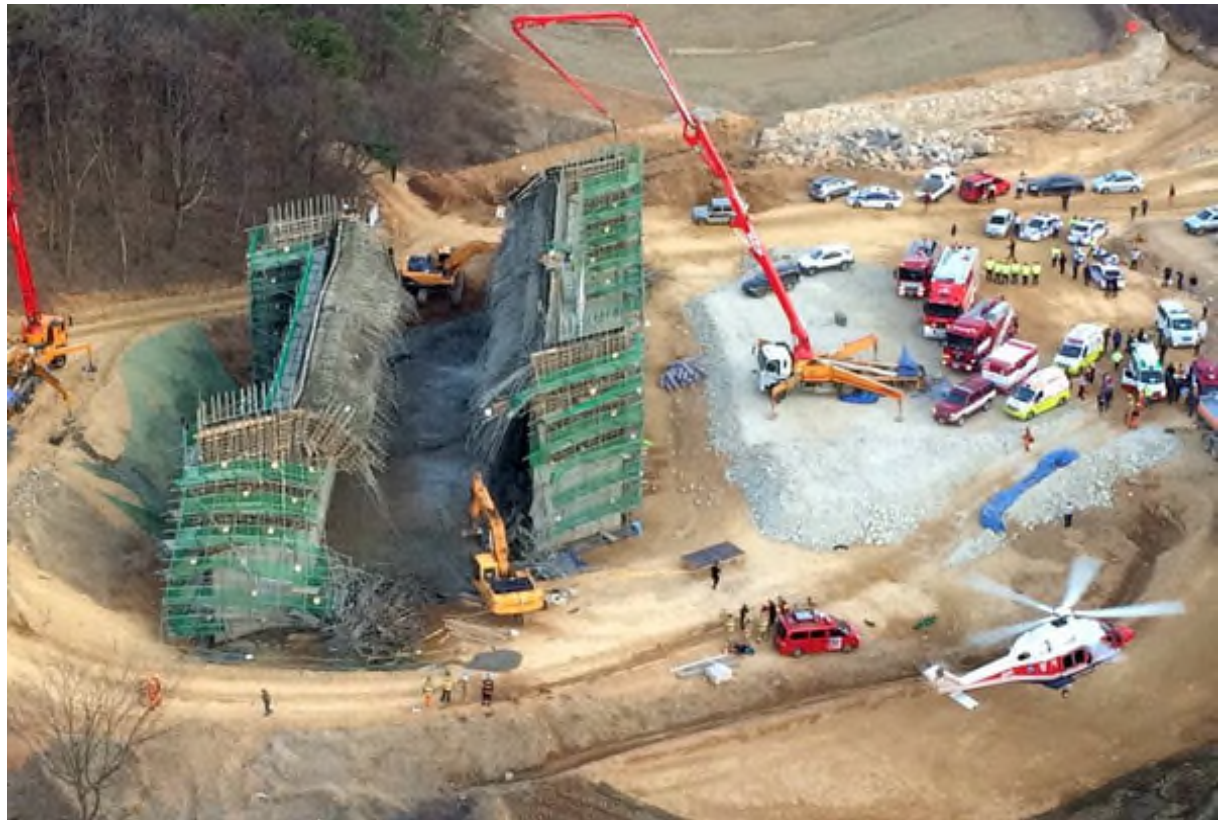
사고 사진

사고개요	<p>① 공사개요</p> <ul style="list-style-type: none"> ○ 공사종류: 도로교량(지중 RC 라멘교) ○ 규모: 총연장L=5.36km, 소교량 8개소 <p>② 사고경위</p> <ul style="list-style-type: none"> ○ 교량상판 콘크리트 타설중(1,500m³ 타설계획중 약 1,000m³ 타설) 하부의 시스템동바리가 좌굴 변형되면서 상부슬래브(폭 15.5m)가 붕괴됨. <p>③ 사고원인</p> <ul style="list-style-type: none"> ○ 가시설물 설계 단계에서 구조적 검토가 부적절하게 수행되어, 수직재 등에서 적정한 안전수준을 미확보. ○ 교축직각방향으로의 수직재 배치간격을 임의로 늘려서 배치하여 각 수직재가 받는 수직하중이 증가되었으며, 경사재가 전혀 설치되지 않음. ○ 구조계산서 및 시공계획서와 상이하게 시공하여, 2단 벽체 타설부에 설치된 수평지지용 서포트가 성능을 발휘하지 못했을 것으로 추정.
------	---

사고현장 전경

재발방지 대책	<ul style="list-style-type: none"> ○ 시스템동바리는 재사용 자재가 현장에서 많이 사용되므로, 가설공사표준시방서의 ‘동바리 설계’, ‘일반사항’에서 규정한 바에 따라 재사용자재의 성능저하를 반드시 고려. ○ 가새는 동바리의 구조적인 안전성 확보에 대단히 중요한 부재이므로 가새 설치 위치, 설치 방향, 설치 수량 등에 대해서 상세히 설계하고 조립도 작성. ○ 동바리는 재사용을 하는 가설기자재이므로 현장에 동바리가 반입되면 반드시 철저한 검수가 필요. ○ 콘크리트의 집중 타설, 벽체 및 슬래브 일괄 타설, 슬래브 거푸집 위 자재의 집중적치 등이 발생하지 않도록 콘크리트의 타설은 설계도면이나 시공계획서 상의 타설 순서대로 하여야 한다.
---------	---

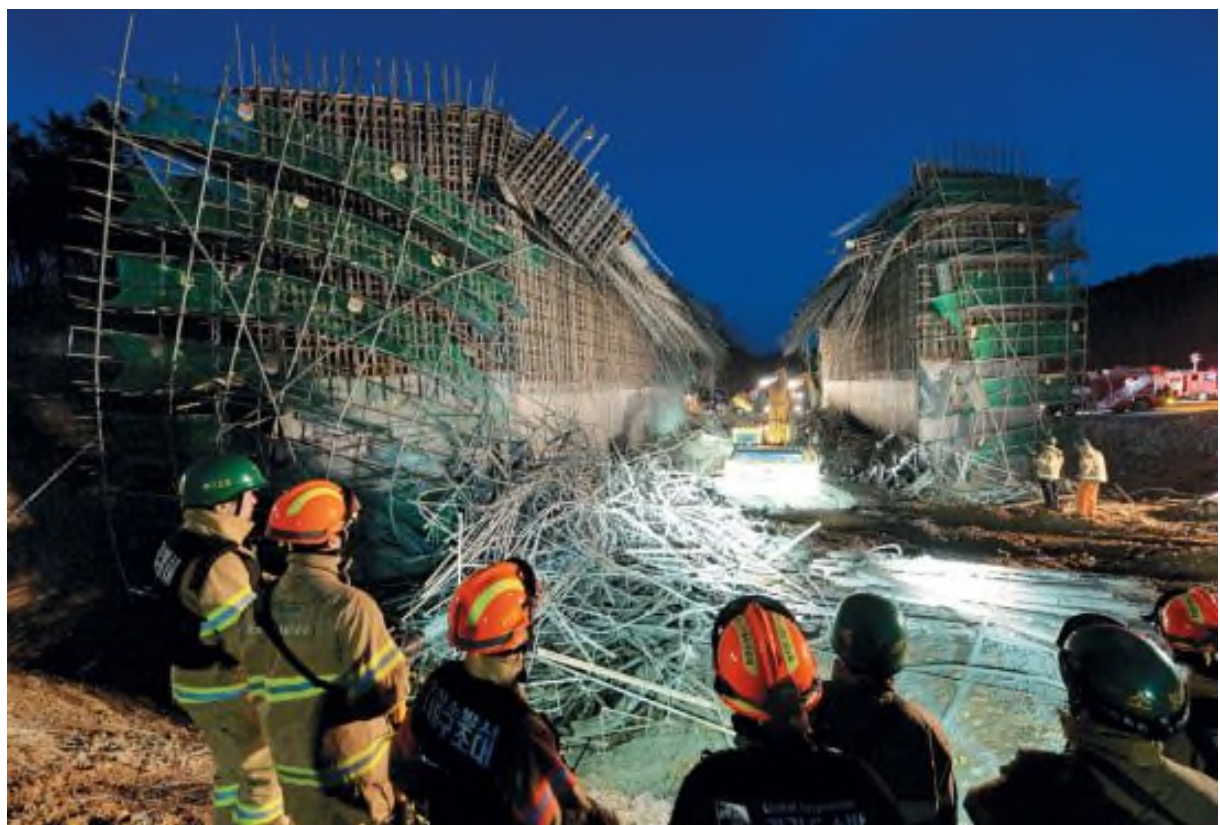
사고 사진

사고현장 현황
