고양종합터미널 화재

2014년 5월 26일 월요일 오전 9시 2분경 경기도 고양시 소재의 고양종합터미널에서 화재가 발생했다. 지하1층 푸드코트 인테리어 공사현장에서 발화된 것으로 추정되며 발화원인은 용접작업 부주의로 추정된다. 9명이 사망하고 60명이 부상을 당하는 큰 인명피해와 더불어 소방서 추정 손해액이 약 19억 원으로 대형 화재였다.

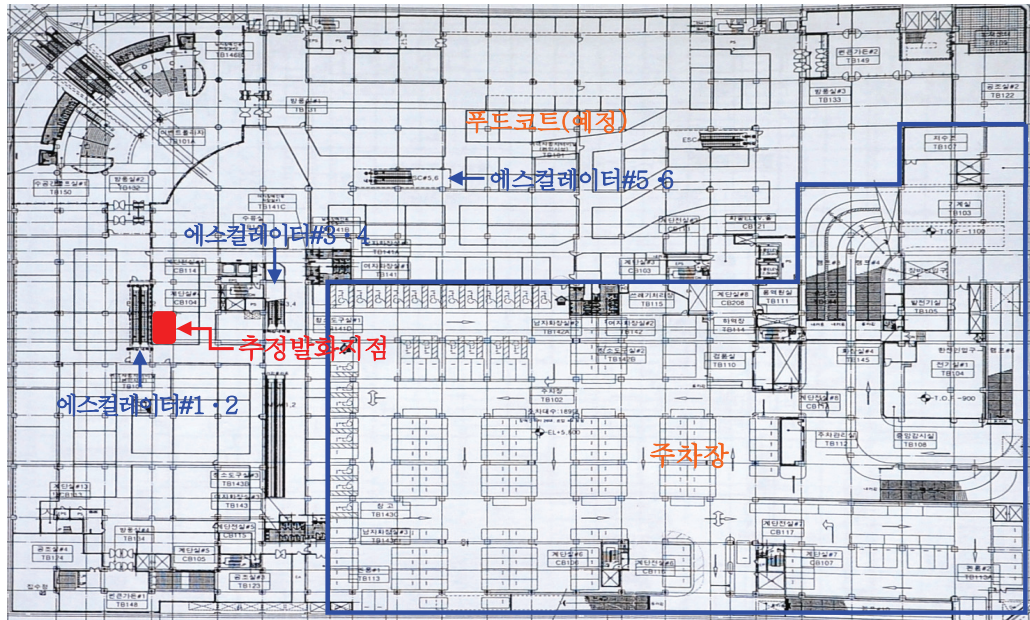
그림 1. 지하1층의 평면도

본 화재는 2014년 5월 26일 09:02경에 발생되었으며, 09:29경 완전히 진화되었다. 화재는 지하1층 푸드코트 공사현장의 에스컬레이터#1·2 측면에서 발생한 것으로 보인다.

지하1층 에스컬레이터#1·2의 측면 도시가스(LNG)배관 용접작업 중 용접불티의 비산에 의해 주위의 인화성물질 또는 가연물 등에 착화되어 화재로 진행된 것으로 추정된다. 지하1층에 설치된 스프링클러설비, 자동방화셔터 등의 소화설비 및 연소확대 방지설비는 작동되지 않았다.

그로 인해 천장 속의 배관 및 덕트를 보호하는 가연성 보온재 등을 통해 연소확대가 진행되었고, 개방된 에스컬레이터#1·2를 통해 상부로 유독성가스가 빠르게 확산되었다.

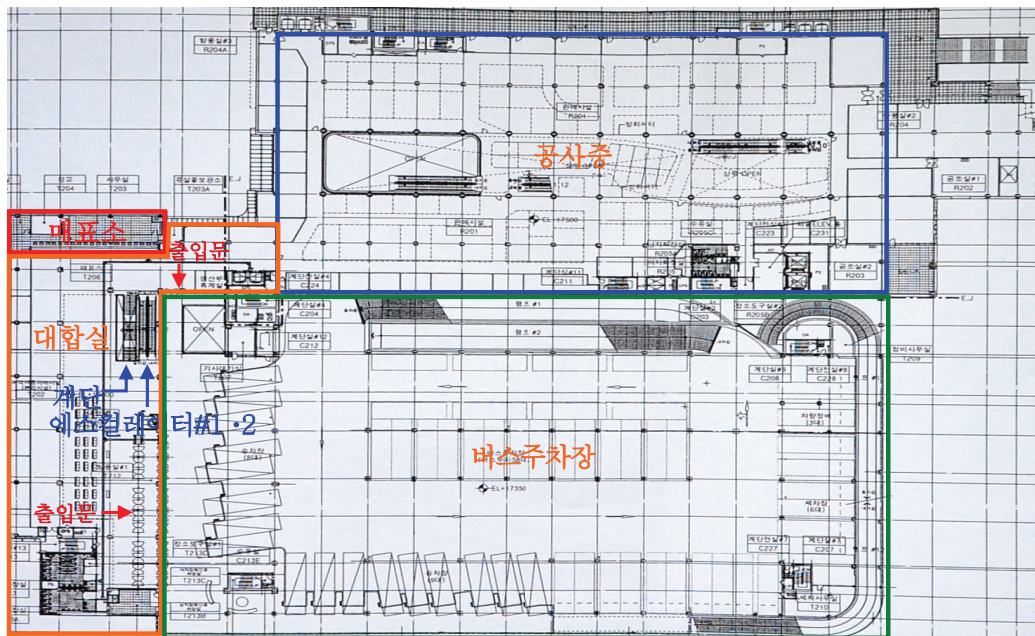
그림 2. 지상2층의 평면도

에스컬레이터 주위에 자동방화셔터가 설치되어 있었으나 지하1층, 1층에 설치된 자동방화셔터(방화스크린셔터)의 상당수가 작동되지 않아 상부로 유독성가스가 빠르게 확산되었다. 화재발생 당시 피난안내방송 등의 적극적인 조치가 없었고, 2층 매표소는 밀폐 구조로 근무자의 화재 사실 인지가 늦어 신속히 대피하지 못한 것으로 추정된다.

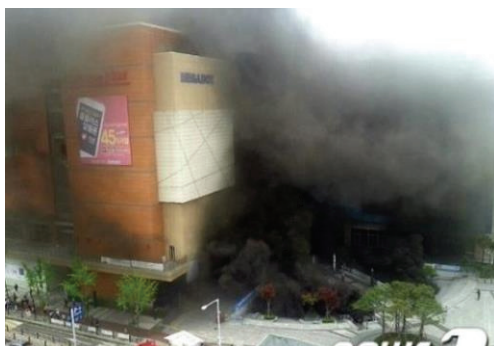
화재건물의 외부, 전면의 연소상황(출처: 뉴스토마토 인터넷기사)

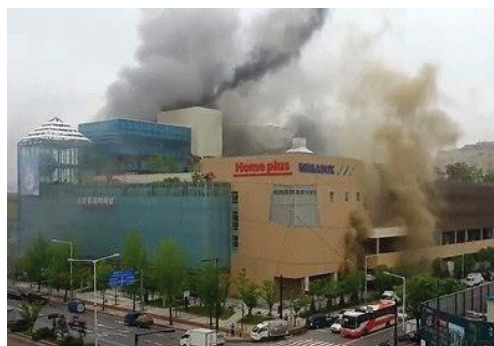
화재건물의 외부, 후면의 연소상황
(출처: SBS 인터넷기사)

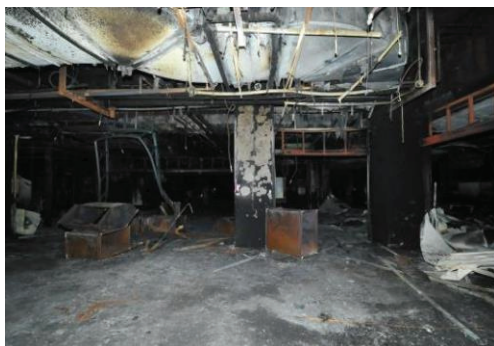
화재건물 지하1층의 연소상황

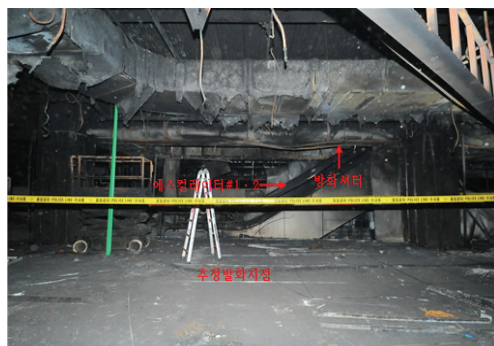
지하1층 에스컬레이터#1·2의 측면,
추정발화지점 주위의 연소상황

공사장에서의 안전조치의 중요성을 일깨우는 사고사례로 용접·용단작업을 실시할 때에는 가연물 이격, 차폐막 설치, 소화기 비치 등의 안전조치여부 확인과 안전교육을 이수한 안전관리자 배치 및 안전관리자 이석 시 작업 중단 하는 문화 장착을 지도할 필요가 있다. 작업 중 불가피하게 정지시킨 소방시설은 유사시 신속하게 작동시킬 수 있도록 조치하고, 작업장 주위에는 초기 소화가 가능토록 소화기가 충분히 비치되어야 한다.

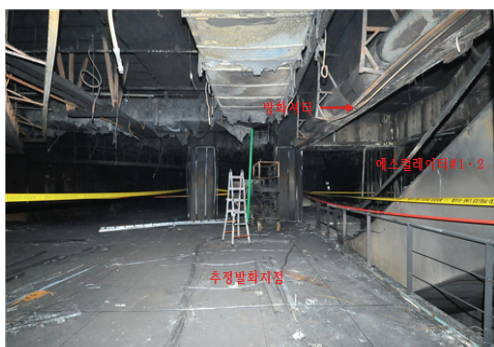
지하1층 추정발화지점 주위의 연소상황

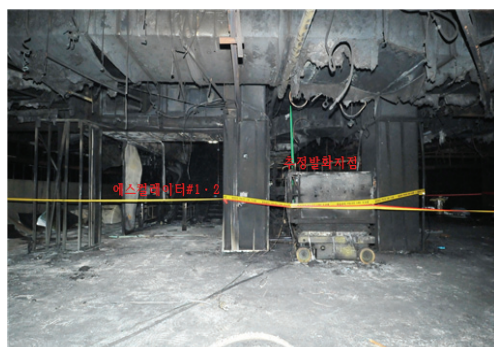
지하1층 추정발화지점 주위의 연소상황
