(16-002) ○○○ 다가구주택 석축붕괴

공사명	○○○ ○○-○○ 신축공사		
사고일시	2016년 01월 05일(화) 02:19분경	기상상태	맑음
소재지	서울시 강서구 화곡동	사고 종류	붕괴
구조물 손실	-	인적피해	인명피해 없음
장비 손실	-	안전관리계획서 수립 대상 여부	해당(), 해당없음(○)

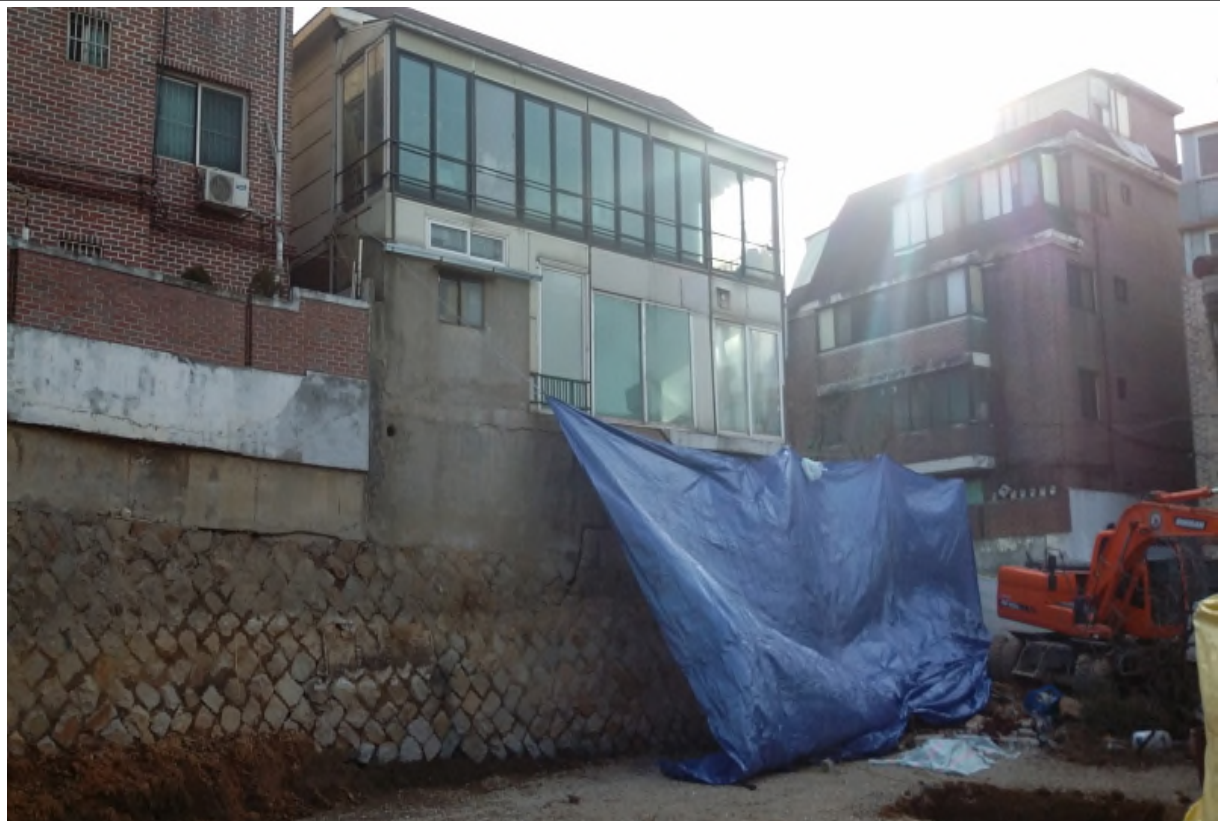
사고 사진

사고발생 위치(피해 주택)

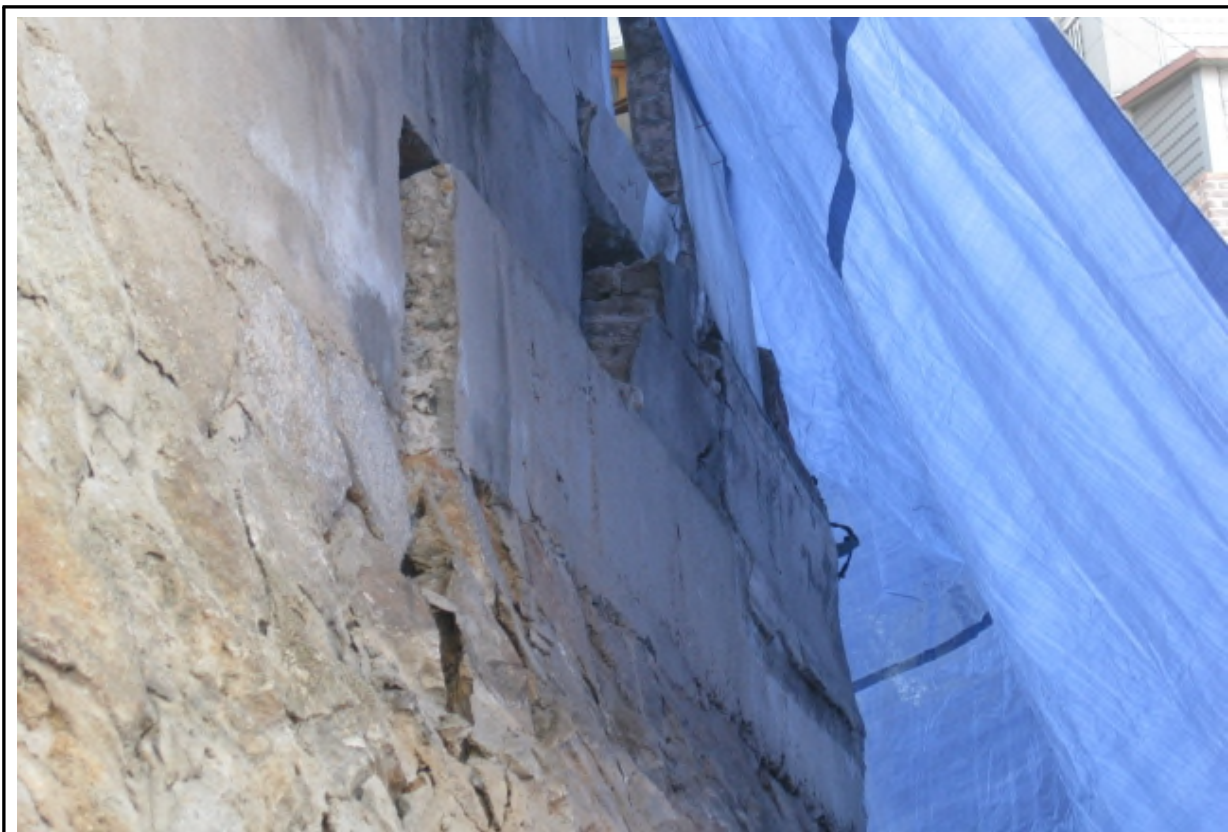
사고 사진

사고개요	<p>① 공사개요</p> <ul style="list-style-type: none"> ○ 공사종류: 공동주택(다세대 주택 15세대) ○ 연면적: 656㎡ ○ 규모: 지하 0층/지상 6층 <p>② 사고경위</p> <ul style="list-style-type: none"> ○ 공동주택 신축공사(화곡동 50-79)를 하기위해 기존 건물을 철거 후 기초를 다지는과정에서 인근건물(2층)을 받이고 있던 옹벽(3.5~6.0m)과 담장이 공사장 측으로 붕괴 됨. <p>③ 사고원인</p> <ul style="list-style-type: none"> ○ 지하수 유출과 옹벽바닥부를 누르고 있던 기존 건물(단층)을 철거함에 따른 하중제거로 취약해 있던 옹벽이 붕괴된 것으로 추정됨. ○ 마당앞쪽(도로측)의 옹벽의 균열 상태로 보아 공사 이전부터 옹벽이완에 따른 균열이 존재하고 있음.
------	---

사고현장(옹벽 및 담장 이격)

재발방지 대책	<ul style="list-style-type: none"> ○ 땅파기공사로 손상될 수 있는 인접구조물은 변위가 발생되지 않도록 밀반 치기 지보(언더피닝) 등의 적정공법으로 보강 하여야 한다. ○ 본바닥은 구조물 기초와 시공작업에 맞추어 땅파기 하여야 한다. ○ 말뚝박기공사에는 시공기면까지 파내어야 한다. ○ 기초를 지지하는 본바닥이 흐트러진 경우는 당초의 지내력까지 뒤채우기의 요건에 따라 다져야 한다. ○ 기계로 땅파기한 벽면의 비탈은 지보공을 설치할 때까지는 흙의 안식각 이하가 되게 하여야 한다. ○ 구조물 기초의 가장자리에서 45° 지지각을 침범해서 땅파기를 해서는 안된다.
---------	--

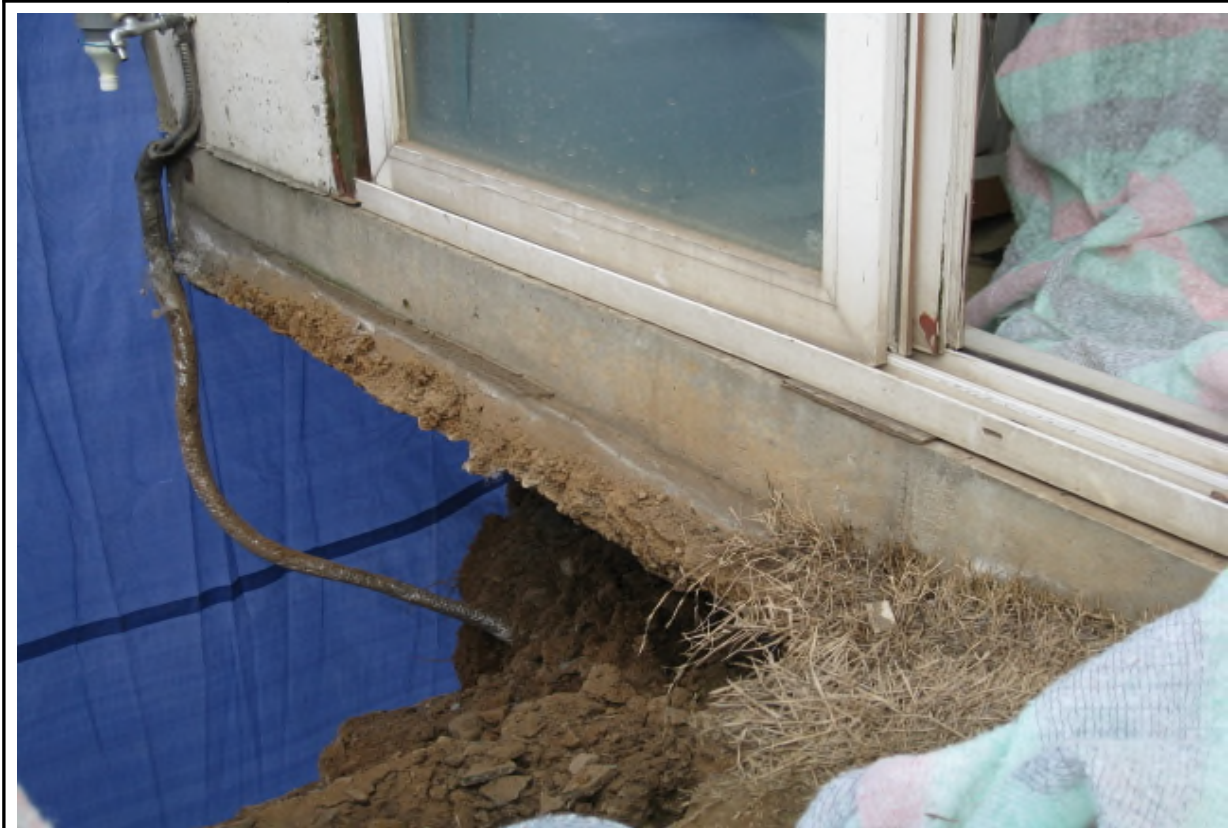
사고 사진

사고현장(주택하부 공동)
