제천 스포츠센터 화재

2017년 12월 21일 목요일 오후 충청북도 제천시에 위치한 스포츠센터에서 실화로 추정되는 화재가 발생하였다. 화재가 발생한 건물은 철근콘크리트 슬래브 지붕구조(지상9층, 지하1층)의 건물로 목욕탕, 헬스장 및 음식점 등의 용도로 사용되고 있었다.

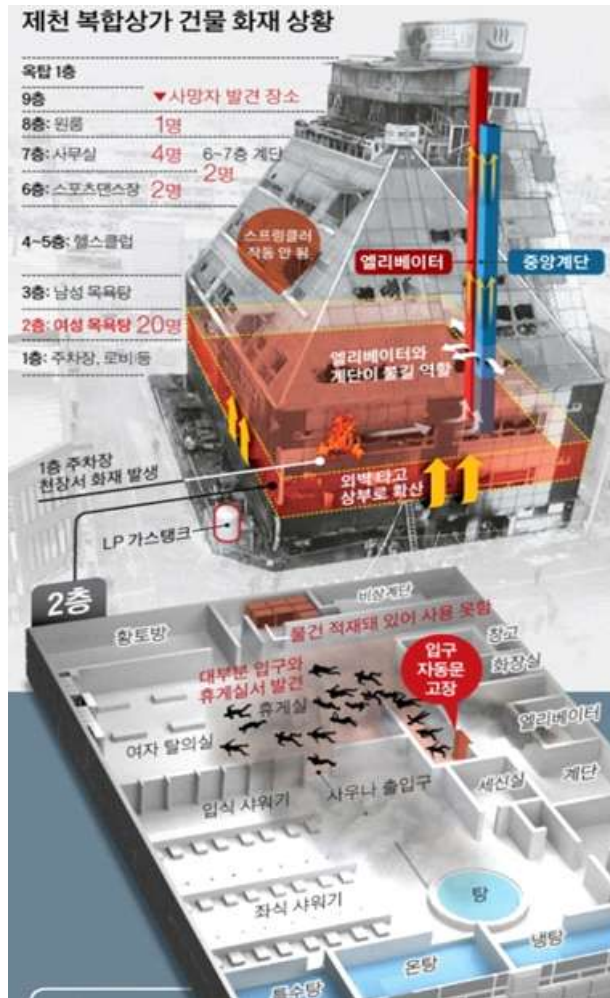
그림 1. 제천 스포츠센터 화재 개략도(출처 : 나무위키)

- 건물 외부
 - 전체적인 연소형태는 1층 필로티 부분을 중심으로 연소 확대
 - 건물의 전면과 좌우측 외벽에 시공된 드라이비트가 심하게 연소
 - 건물 우측에 위치한 LPG탱크는 일부 그을림
- 건물 내부
 - 1층은 필로티 부분과 내부의 안내실 및 승강장이 전소된 상태이며, 승강장 홀과 연결된 1층 계단실을 통해 상층부로 연소 확대
 - 2층은 승강로 후면에 위치한 덤웨이터 주변의 벽체가 소실되면서 화염과 연기가 유입된 형태이며, 주계단 및 비상 계단실의 방화문이 닫힌 상태에서 화염을 차단하여 기타부분은 연소피해 적음
 - 3층은 주계단 방화문이 개방되고, 덤웨이터 주변 벽체는 전소된 상태로서 내부의 수납장 및 수면실, 이발소 등 전소
 - 4층은 덤웨이터 주변 개구부로 연소가 확대된 형태로 연기유입으로 인한 오염은 심한 상태이나 운동시설 등 가연물의 연소피해는 적음
 - 5층과 6층은 연기로 인한 오염되었으나 운동기구 등 가연물 연소 피해 적음
 - 7층 ~ 9층은 전소
 - 주계단은 전체가 연소피해를 입은 상태로서 주요 연소 확대 경로로 보임

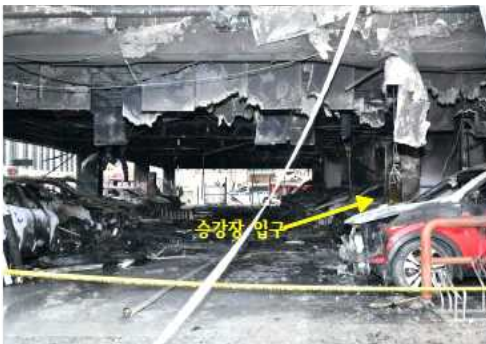
그림 4. 1층 주차장 연소상황(좌측면)

한 시사 교양 프로그램²⁾에서 방송한 자료에 따르면 화재 신고 20여분 전에 1층 천장에서 1차 화재가 발생한 사실이 밝혀졌다. 현장 관계자가 걸으로 보이는 불길은 잡은 것으로 추정되나 천장 내부의 가연성 단열재에서 화재가 지속적으로 성장하여 화재가 확대된 것으로 보인다. 소방당국³⁾에 따르면 천장에 배관 열선 설치 작업을 하던 도중 튼 불꽃이 스티로폼에 옮겨 붙었다. 이로 인해 불붙은 스티로폼이 아래 주차장에 있던 차량으로 떨어지면서 옮겨 붙어 불길이 번진 것으로 추정된다.

- 각 층의 설비 관통부 주위 개구부의 마감상태 및 마감재 성능 확인한다.
- 승강기 또는 덤웨이터 벽체의 내화구조 성능 및 마감상태 확인한다.
- 정온전선, 보온등 등 동파 방지설비에 대한 설치 위치 파악 및 점검 실시한다.
- 드라이비트, 스티로폼 등 가연성 내·외장재 및 단열재 시공 여부를 확인하고 있어야 하며 이를 감안하여 인접 화기작업 시 초기 대응방안 수립하는 등 한층 강화된 건물 안전관리를 수행하고, 가급적 가연성 건축자재 사용을 지양한다.

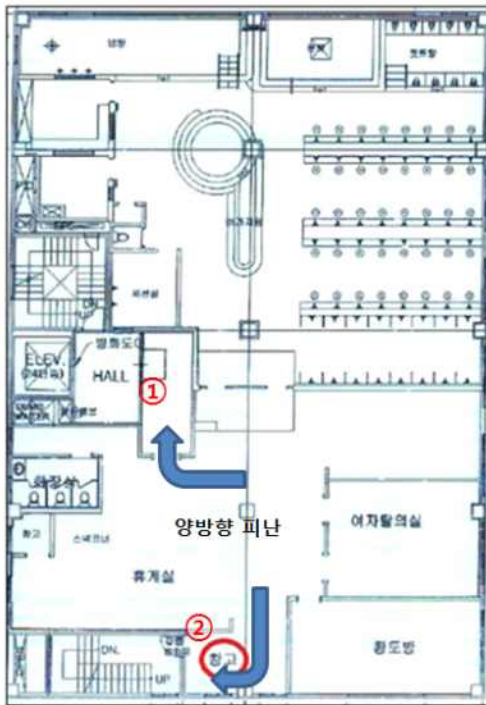
그림 6. 제천 스포츠센터 2층 도면 및 사진(도면출처 : 충북일보, 2017년 12월 27일)

대부분의 건물은 일정규모를 초과하는 경우 양방향 피난이 가능하도록 설계해야 한다. 제천 스포츠 센터도 그림6의 도면과 같이 양방향 피난이 가능하도록 설계되었지만 관리 상태는 미흡하였다. 일부 기사⁴⁾에 따르면 2층 여자 목욕탕 주출입구인 유리 자동문은 1년 전부터 고장이 잦았었고 화재 시 단전으로 인해 작동되지 않았다. 단전의 경우에도 수동으

- 건물의 계단실의 방화문의 개폐 등 관리상태 및 1층 계단실 방화문의 설치상태 등에 대한 확인이 필요하다.
- 피난계단의 계단실 및 입구에는 피난에 장애되는 시설의 설치 여부 확인이 필요하다.
- 각 층은 양방향 피난이 가능한 구조인지 여부 확인하고, 피난 동선에 위치한 슬라이딩

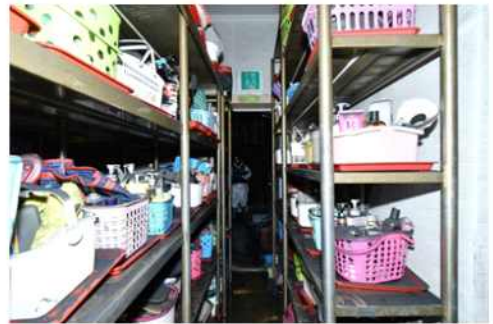
로 개폐가 가능하지만 이를 알만한 직원은 당시 없었다. 여자 목욕탕에는 주출입구 외에 비상구가 있었는데 이 비상구의 위치를 안내할 수 있던 직원이 해고 등으로 부재인 것으로 확인 되었다. 또한 비상구 통로에는 목욕용품 등을 적재하여 정상적인 사용이 어려운 상황이었다. 3층 남자 목욕탕에서는 이발사가 비상구를 안내하여 인명피해가 발생하지 않았다.

② 비상계단 앞 목욕용품 적재(비상구 막힌 상태)

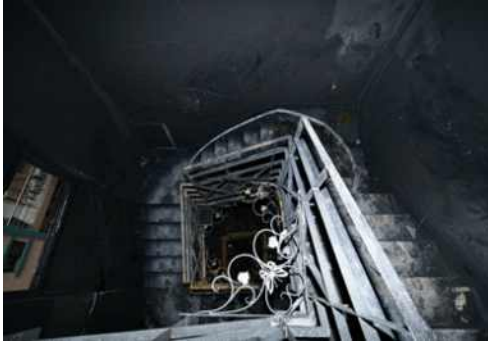
그림 7. 건물 중앙 주계단 연소상황

건물 중앙 주계단 1층 계단실 입구에는 방화문이 설치되지 않아 화염 및 연기확대의 통로가 되었다. 덤웨이터 벽체 및 수직관통부의 **방화구획 상태도 미흡**하여 연기의 확산을 방지하지 못했다.
