(16-008) ○○○ 옹벽 사고현장 조사

공사명	○○○케이컬, ○○정밀신축공사		
사고일시	2016년 02월 29일(월) 09:21분경	기상상태	흐림
소재지	경남 김해시 생림면	사고 종류	붕괴
구조물 손실	보강토옹벽	인적피해	사망 2명, 중상 1명, 경상 1명
장비 손실	-	안전관리계획서 수립 대상 여부	해당(), 해당없음(○)

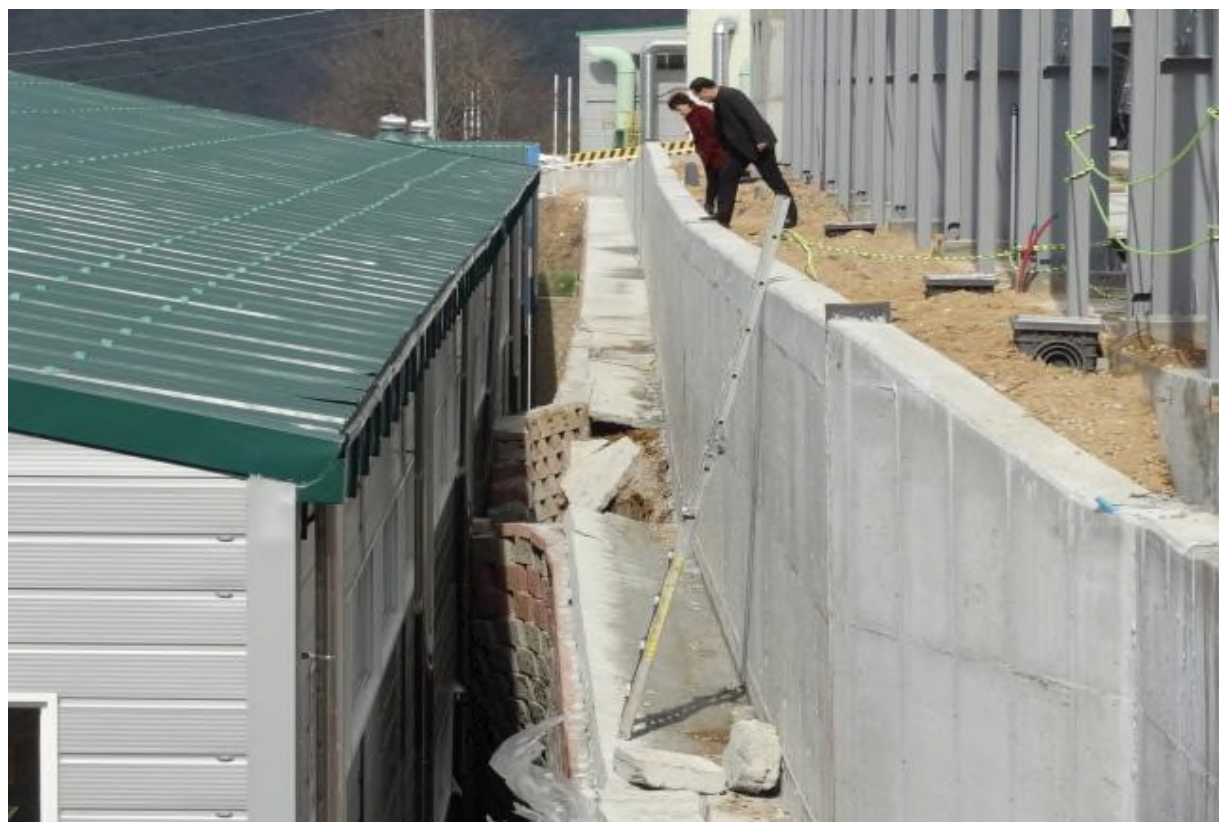
사고 사진

사고현장(붕괴구간의 용벽 측면)

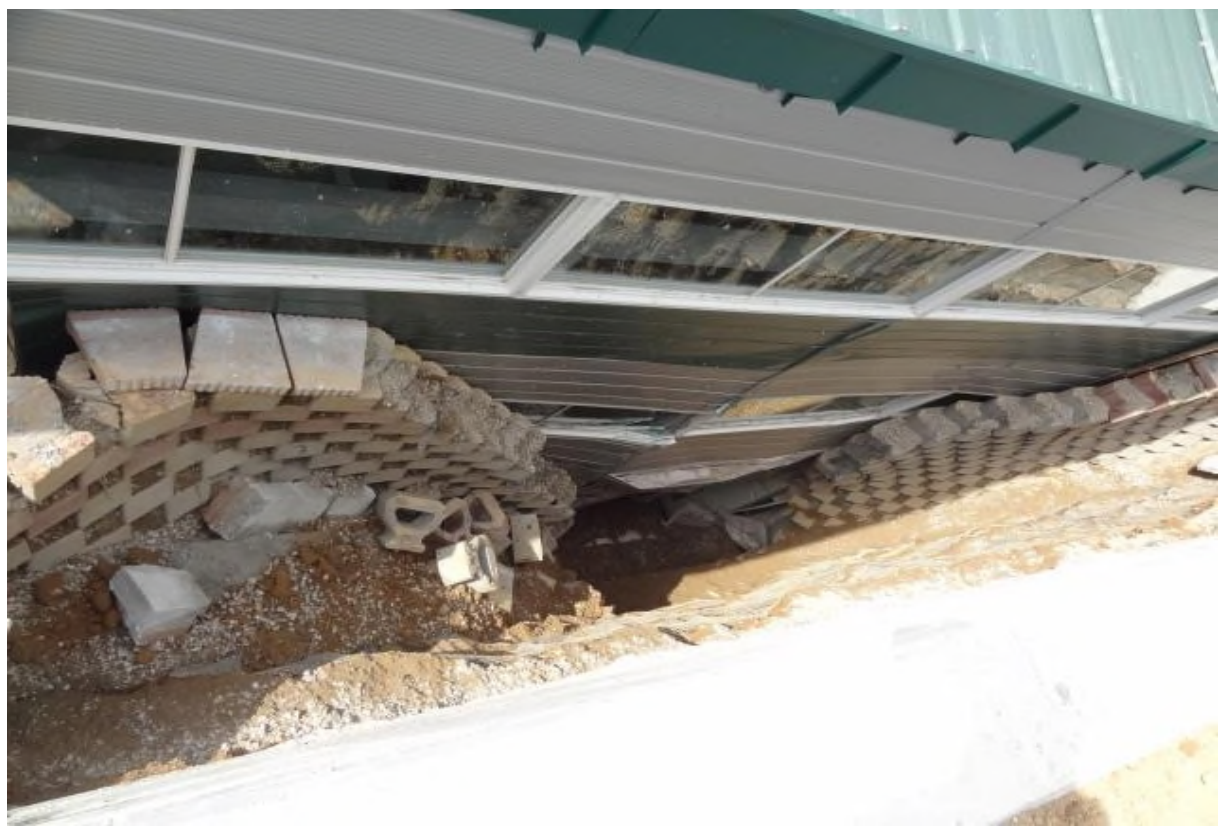
사고 사진

사고현장(건물외부)

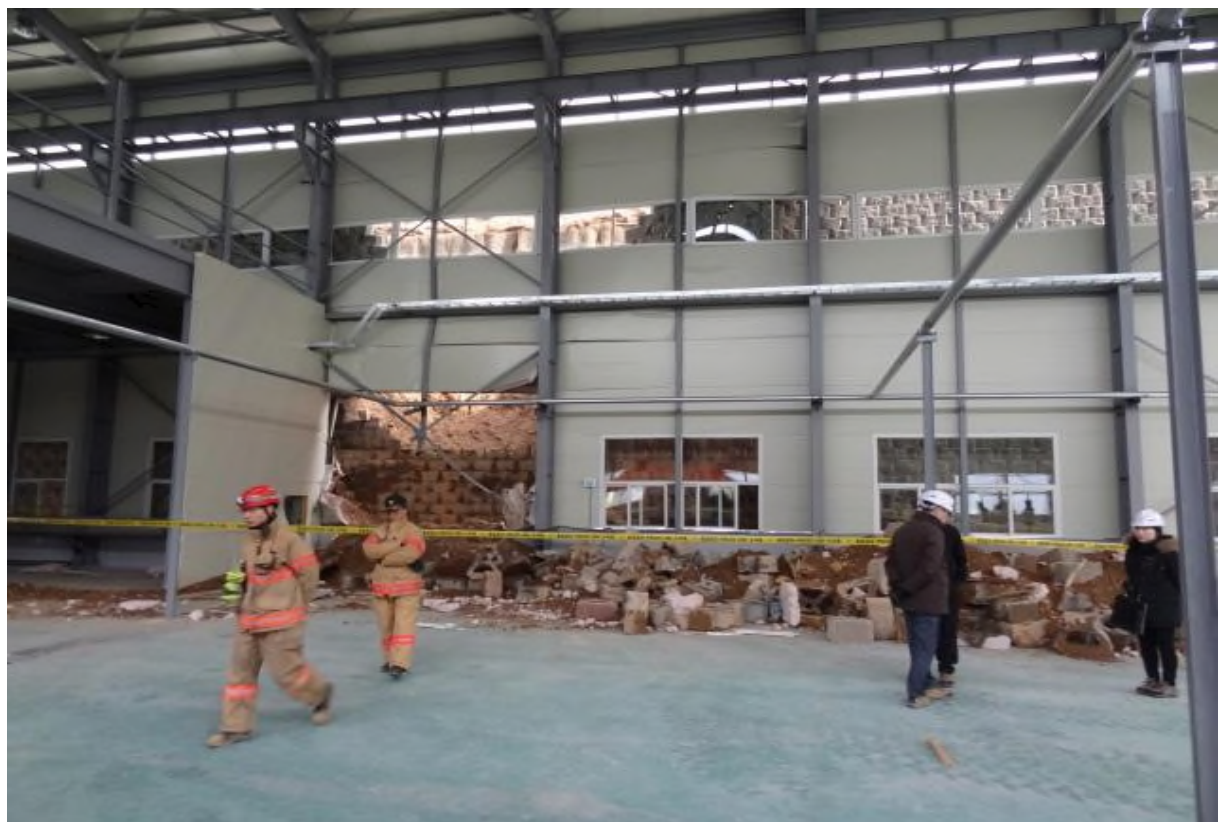
사고 사진

사고현장 (보강토옹벽 하부의 건물 내부)

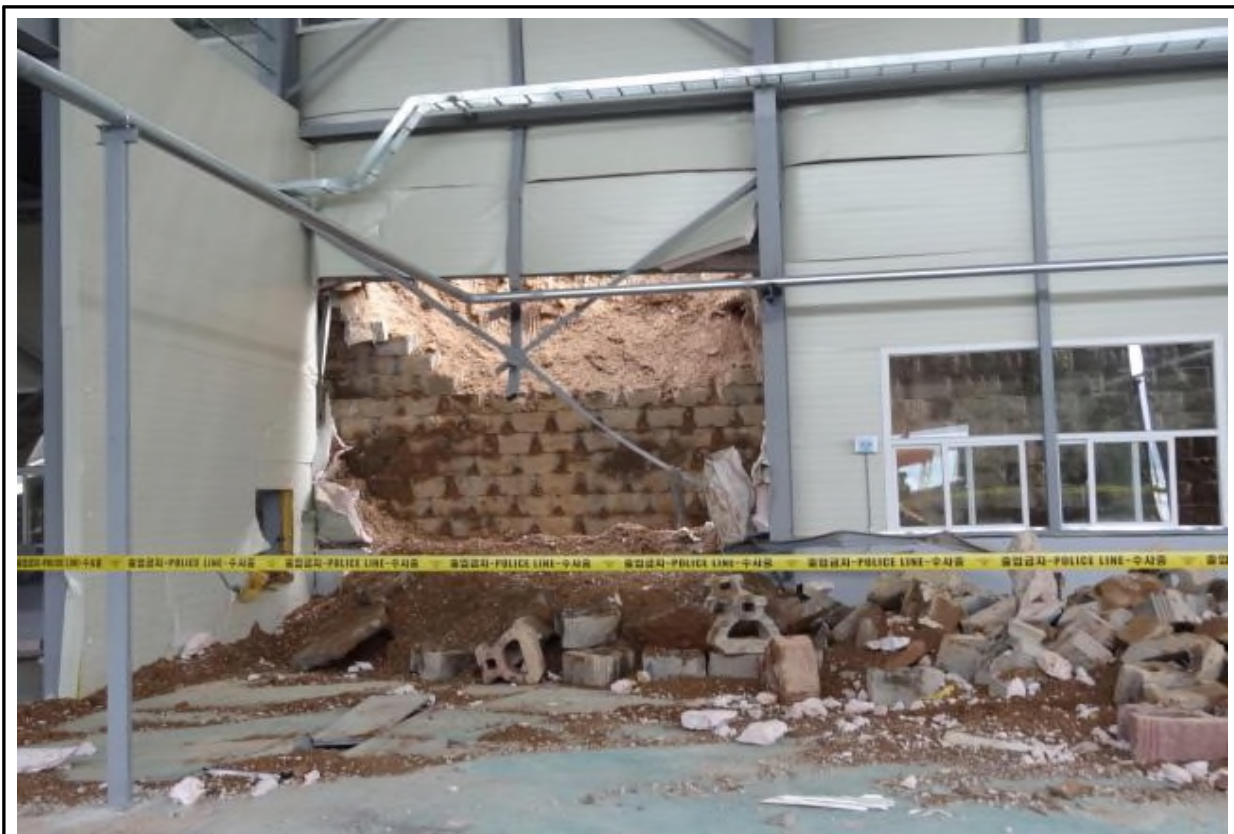
사고 사진

사고현장(붕괴구간 근경(건물 내부))

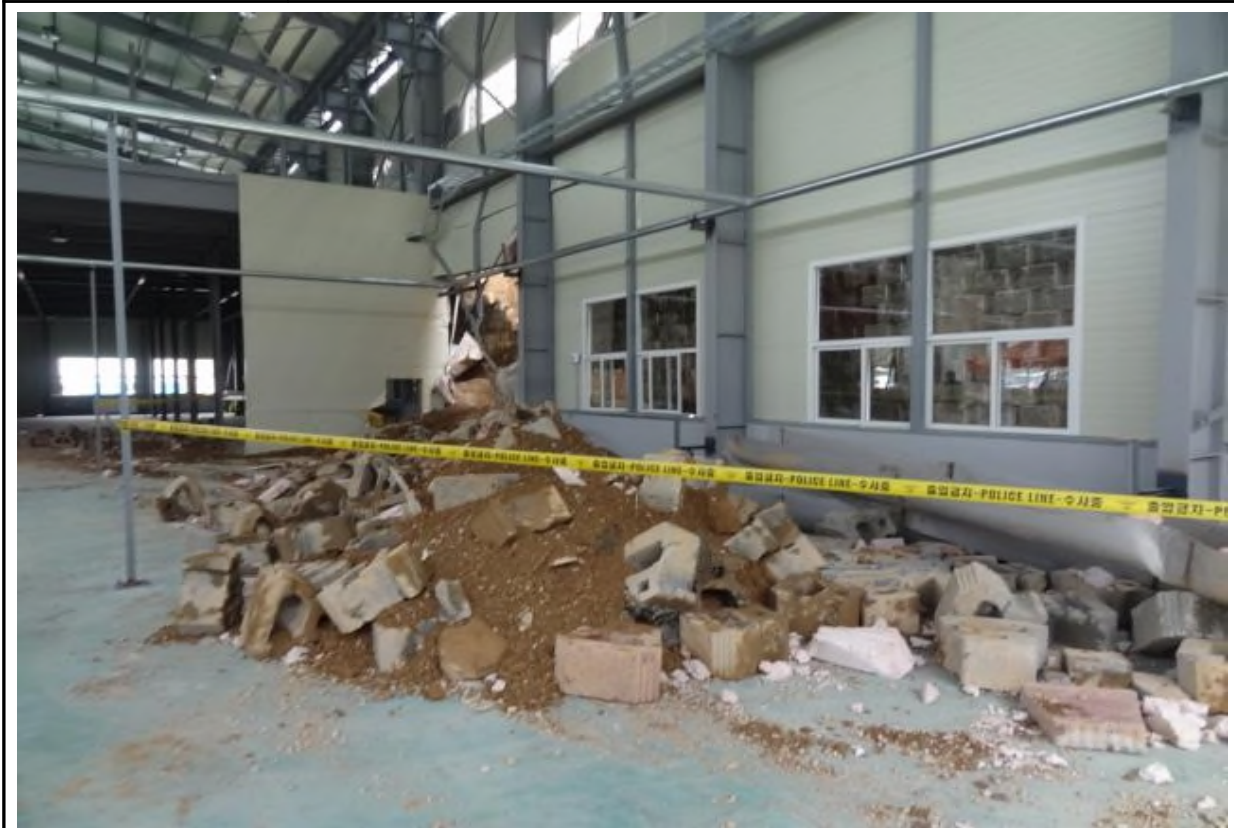
사고 사진

사고현장(붕괴구간 근경(건물 내부))

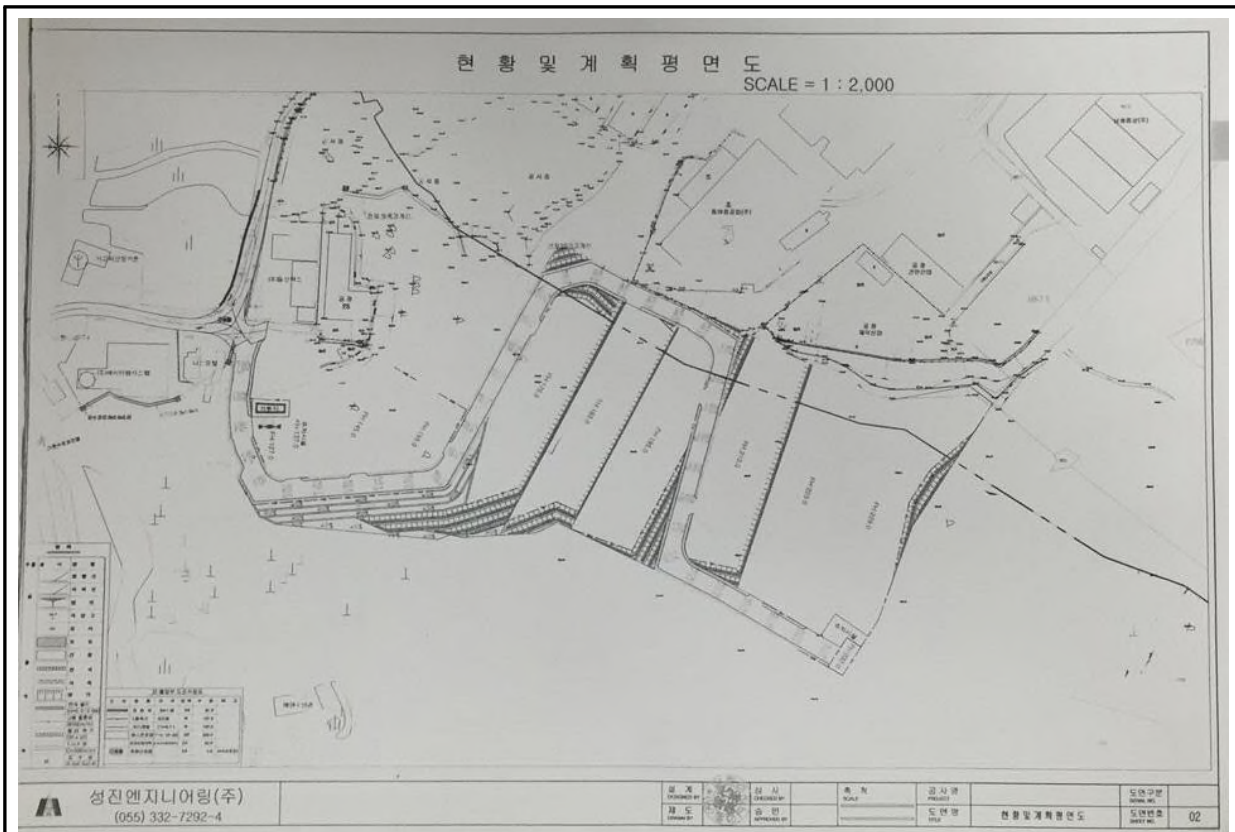
사고 사진

사고현장(현황 및 계획평면도)

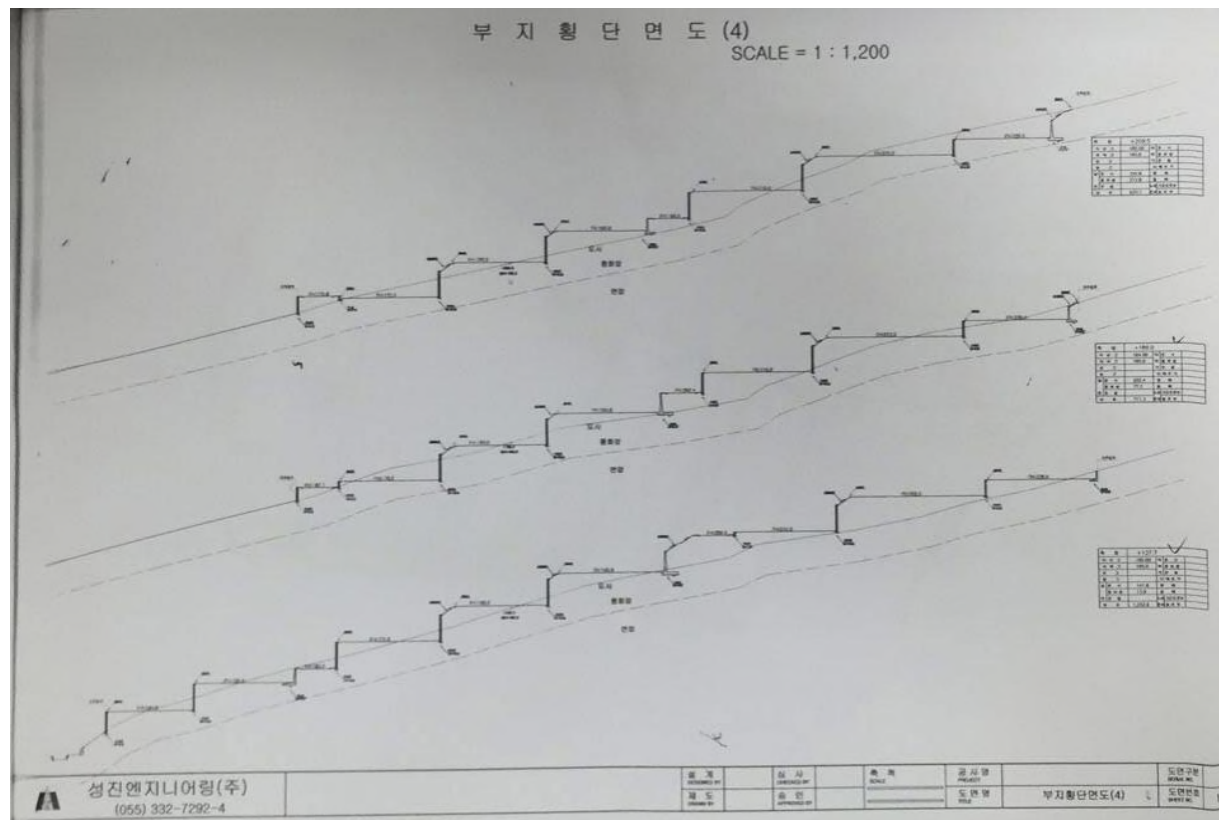
사고 사진

사고현장(횡단면도)
