(15-012) ○○도(○○-○○○ 도로) 공사 교량 붕괴사고

공사명	○○~○○간 도로확포장공사		
사고일시	2015년 07월 18일(토) 08:15분경	기상상태	흐림
소재지	경기도 파주시 적성면	사고 종류	파괴
구조물 손실	PSC 거더	인적피해	1명 사망, 1명 경상
장비 손실	-	안전관리계획서 수립 대상 여부	해당( ○ ), 해당없음( )

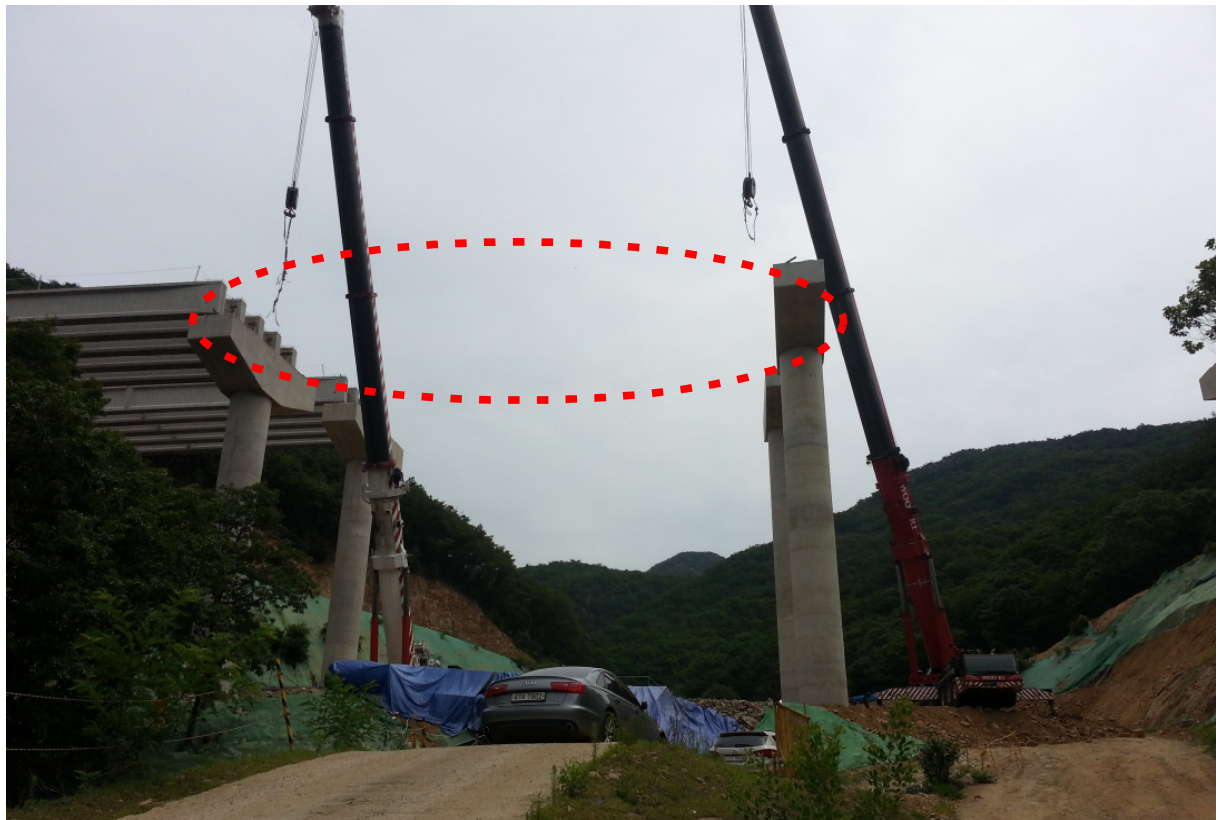
사고 사진

○○5교 P2~P3 PCS 빔(L=35m) 거치구간

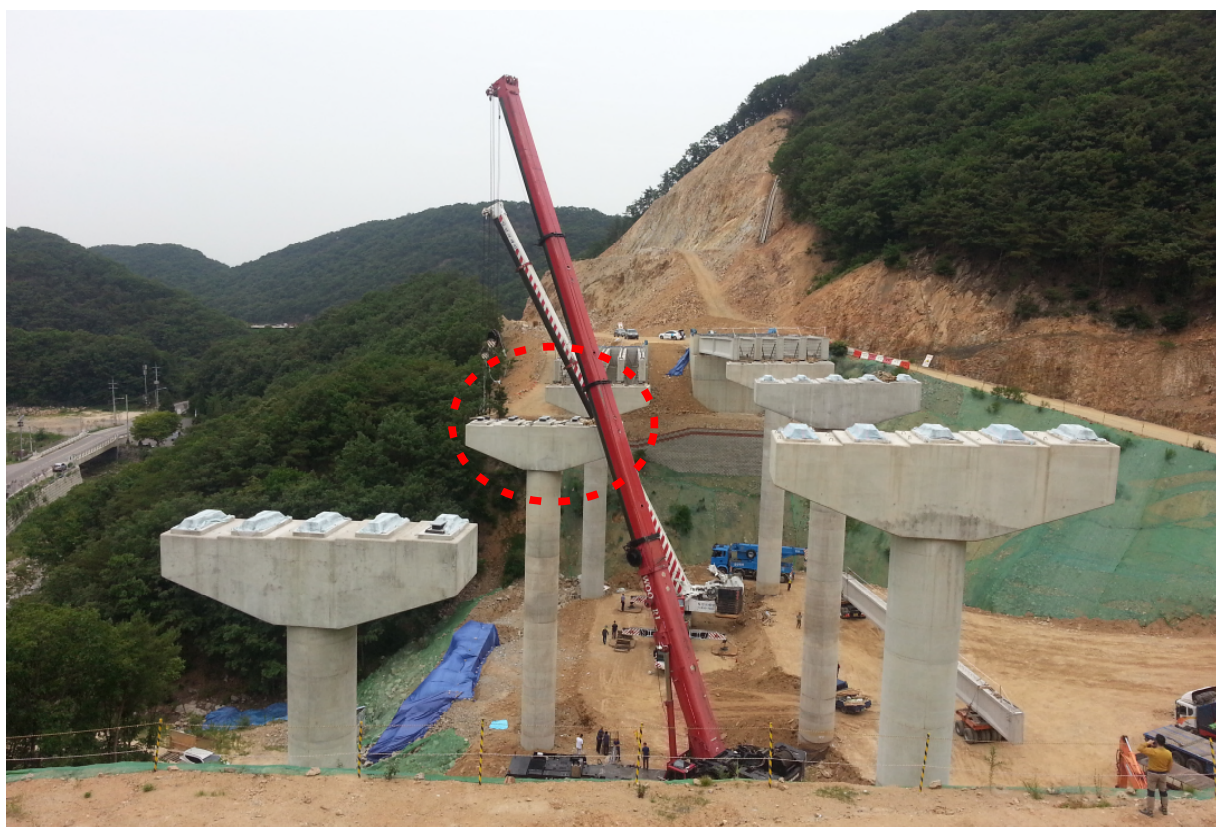
사고 사진

○○5교 P2~P3 PCS 빔(L=35m) 거치구간

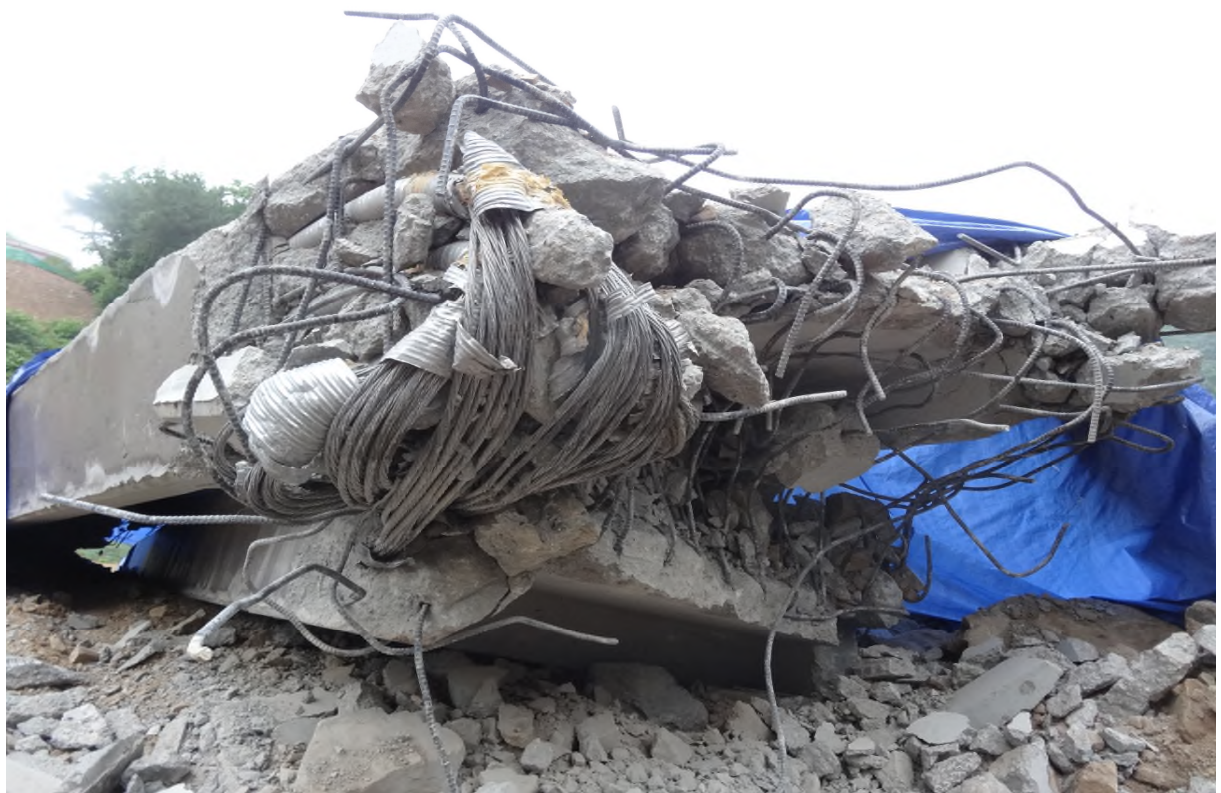
사고 사진

사고개요	<b>① 공사개요</b> ○ 공사종류: 도로교량 ○ 규모: 길이 140.428m, 폭 11.40m(상·하행선 분리), 최대형하고 25m
	<b>② 사고경위</b> ○ 거더 거치는 크레인 2대가 PSC 거더 단부에 각각 와이어로프를 연결하여 거더를 인상한 후 해당 교각 받침 위치에 셋팅하는 방법. ○ 하부구조인 교대 및 교각이 완공되었으며, 상부구조 주요 공정인 PSC 거더 거치는 상·하행선 S4경간(PSC 거더 10기)이 완료 되었고, 상행선(양주방향) S3 경간 첫 번째 거더 거치중 사고 발생.
	<b>③ 사고원인</b> ○ PSC 거더가 받침위치에 셋팅되면 거더 전도방지를 위한 지지작업(버팀대 또는 와이어로프 고정) 완료 후 거더 인상을 위한 크레인에 연결된 와이어로프를 해체하여야 하나, 거더 전도방지를 위한 조치가 미흡 또는 불안정하거나 외부의 물리적 힘에 의해 거더가 전도되면서 발생한 사고로 추정.

PCS 빔(L=35m) 파손

재발방지 대책	○ 시공자는 공사단계별로 콘크리트의 재료, 배합설계, 시공, 거더의 설치, 또는 부재의 가설 등에 관한 시공계획서를 제출하여 감독자의 승인을 받은 후 공사를 착수하여야 한다. ○ 프리스트레스트콘크리트 교량을 시공하는 경우에는 시공계획서 및 시공 상세도에 기재되어있는 시공순서에 따라야 하며, 각 시공단계에 있어서의 시공정밀도가 구조물의 안전도에 미치는 영향을 고려하여 주의 깊게 시공하여야 한다.
---------	--

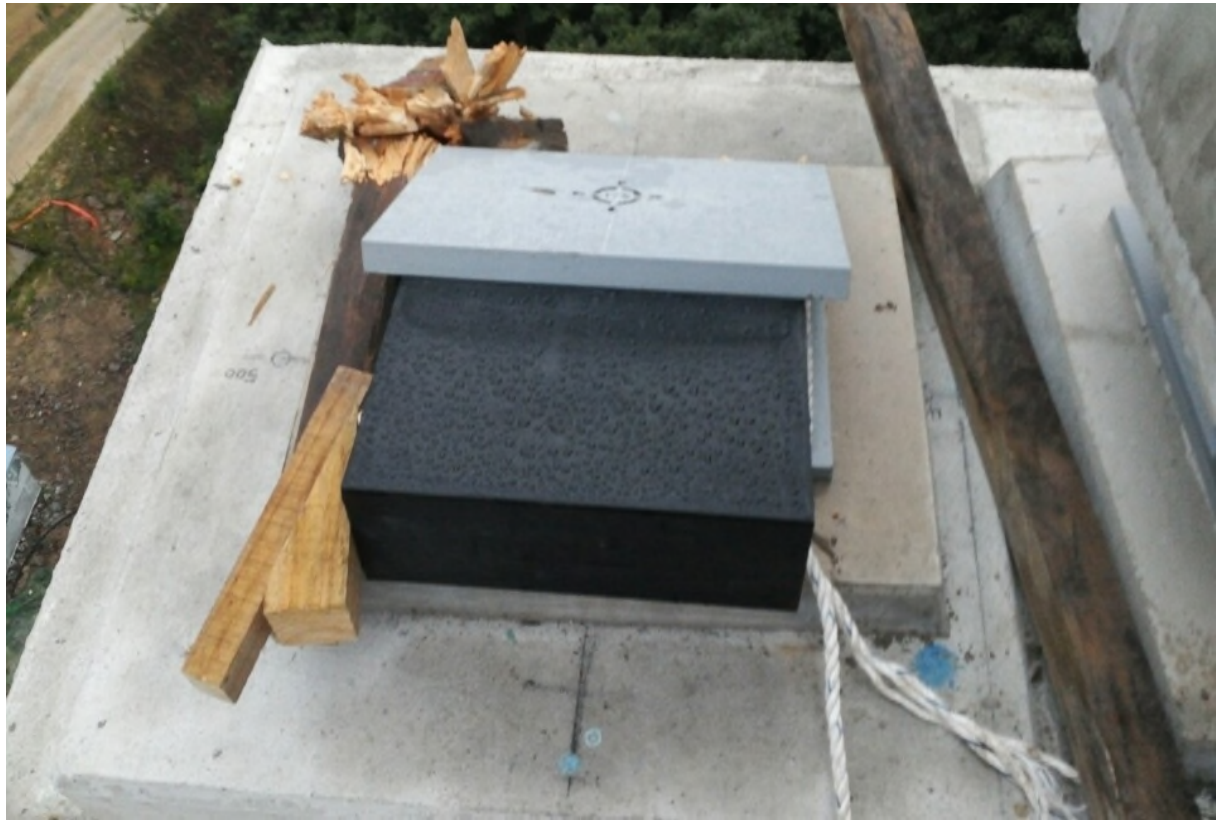
사고 사진

지지목재 파손, 받침상단 강판 이동

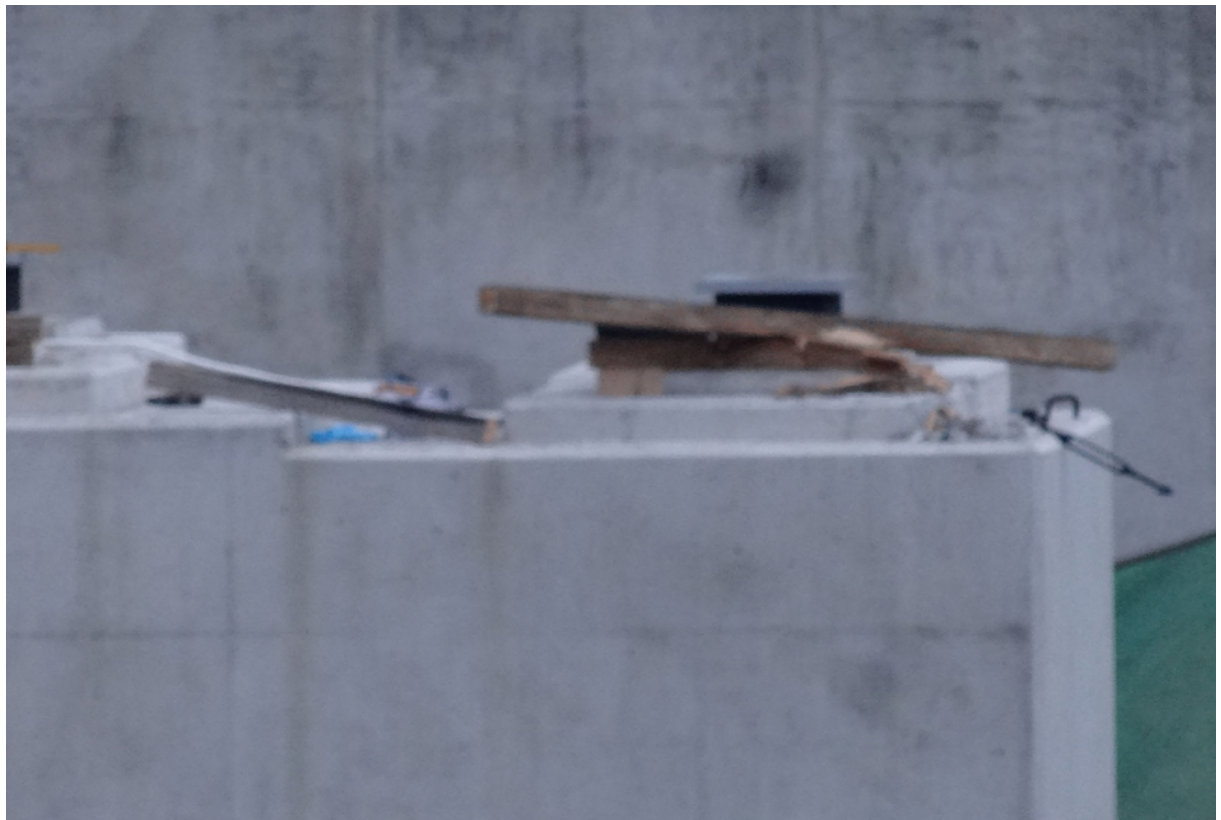
사고 사진

지지목재 파손
