## (16-010) ○○○ 스타벅스 신축현장 크레인 전도사고

공사명	○○○ 상업지역 신축공사(스타벅스&유니클로 신축공사장)		
사고일시	2016년 03월 09일(수) 09:00분경	기상상태	흐림
소재지	전남 여수시 둔덕동	사고종류	전도
구조물 손실	-	인적피해	중상 1명, 경상 2명
장비 손실	이동식 크레인	안전관리계획서 수립 대상 여부	해당(    ), 해당없음( ○ )

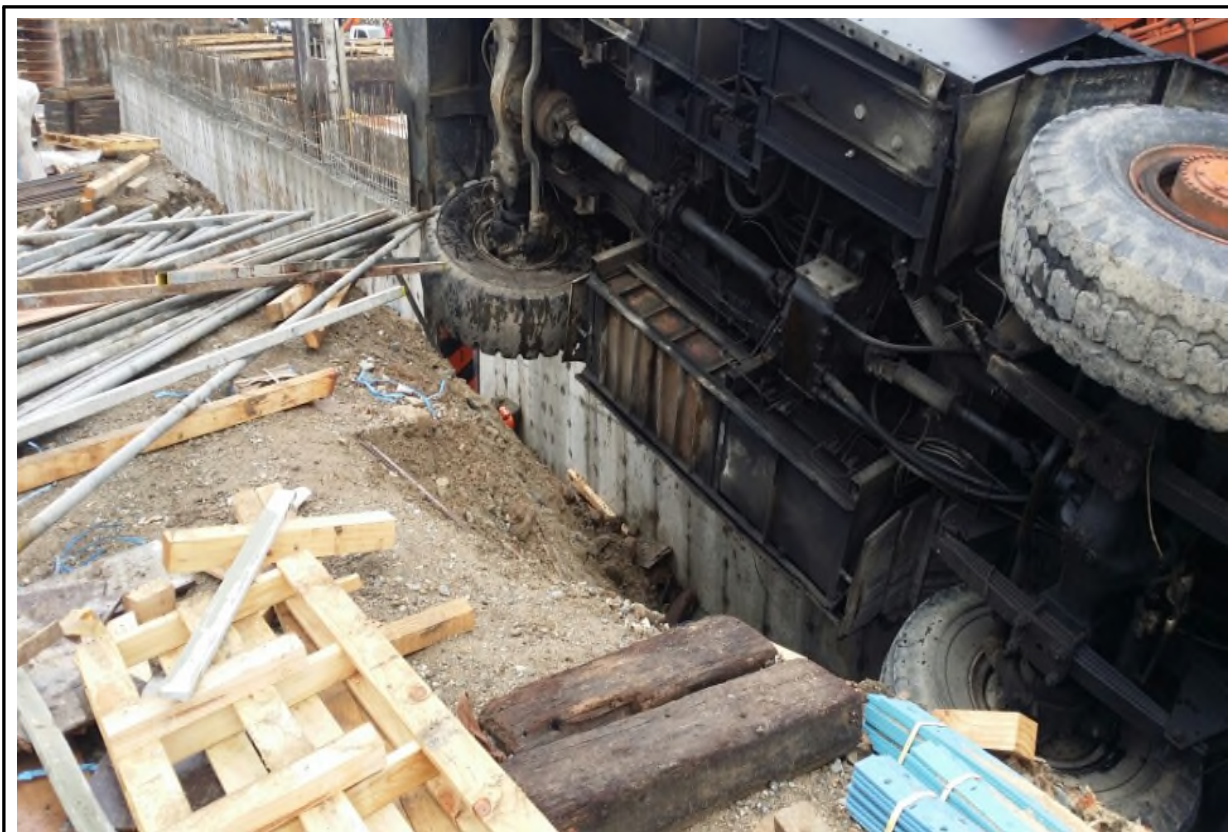
사고개요	<p><b>① 공사개요</b></p> <ul style="list-style-type: none"> <li>○ 공사종류: 판매시설</li> <li>○ 연면적: 656m<sup>2</sup></li> <li>○ 규모: 지하 0층/지상 6층</li> </ul> <p><b>② 사고경위</b></p> <ul style="list-style-type: none"> <li>○ 공사장 내 거푸집을 크레인으로 운반 작업 중 아웃트리거가 우천으로 인해 연약해진 지반에 침하되면서 크레인(50톤)이 전도.</li> </ul> <p><b>③ 사고원인</b></p> <ul style="list-style-type: none"> <li>○ 이동식크레인 설치 운영시에는 충분한 지반 지지력을 확보하여 아웃트리거가 침하되지 않도록 깔판 또는 가목받침을 설치하여 침하로 인한 장비전도를 방지하여야 하지만, 전일 강우로 인하여 지반지지력이 충분히 확보되지 않은 상태에서 작업 중 지반의 부등침하로 인하여 크레인이 전도된 것으로 추정.</li> </ul>
------	---

### 사고현장(크레인 전도현황)

재발방지 대책	<ul style="list-style-type: none"> <li>○ 연약한 지반에 설치하는 경우에는 각부(脚部)나 가대(架臺)의 침하를 방지하기 위하여 깔판·깔목 등을 사용할 것.</li> <li>○ 시설 또는 가설물 등에 설치하는 경우에는 그 내력을 확인하고 내력이 부족하면 그 내력을 보강할 것.</li> <li>○ 각부나 가대가 미끄러질 우려가 있는 경우에는 말뚝 또는 켄기 등을 사용하여 각부나 가대를 고정시킬 것.</li> <li>○ 궤도 또는 차로 이동하는 항타기 또는 항받기에 대해서는 불시에 이동하는 것을 방지하기 위하여 레일 클램프(rail clamp) 및 켄기 등으로 고정시킬 것.</li> <li>○ 버팀대만으로 상단부분을 안정시키는 경우에는 버팀대는 3개 이상으로 하고 그 하단 부분은 견고한 버팀·말뚝 또는 철골 등으로 고정시킬 것.</li> </ul>
---------	---

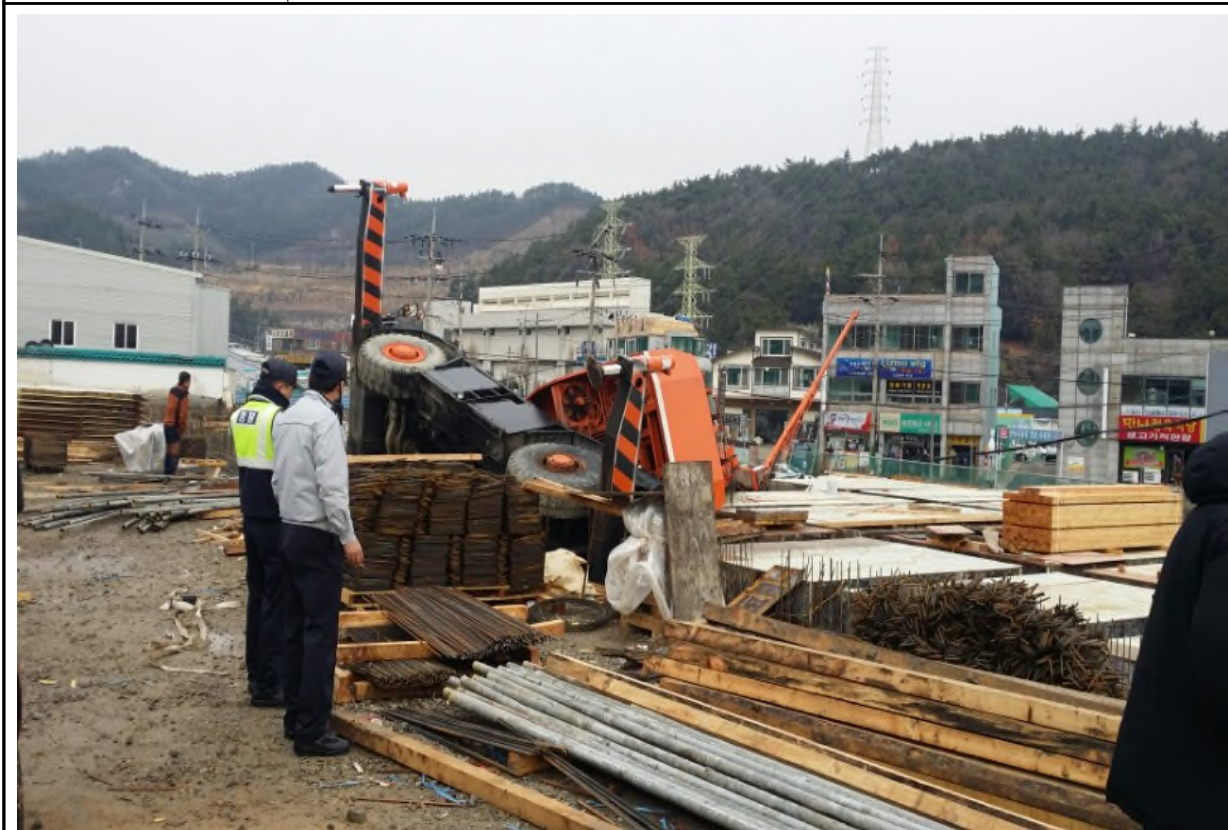
사고현장(크레인 하부)
