종합터미널 화재

1. 일반사항

- 소재지 : 경기 고양시
- 화재일시 : 2014 년 5 월 26 일(월요일) 09 시 02 분
- 발화장소 : 지하 1 층 푸드코트 인테리어 공사현장
- 재산피해 : 39 억원 (소방서 추정 손해액)
- 인명피해 : 사망 9 명, 부상 60 명
- 발화원인 : 용접작업 부주의

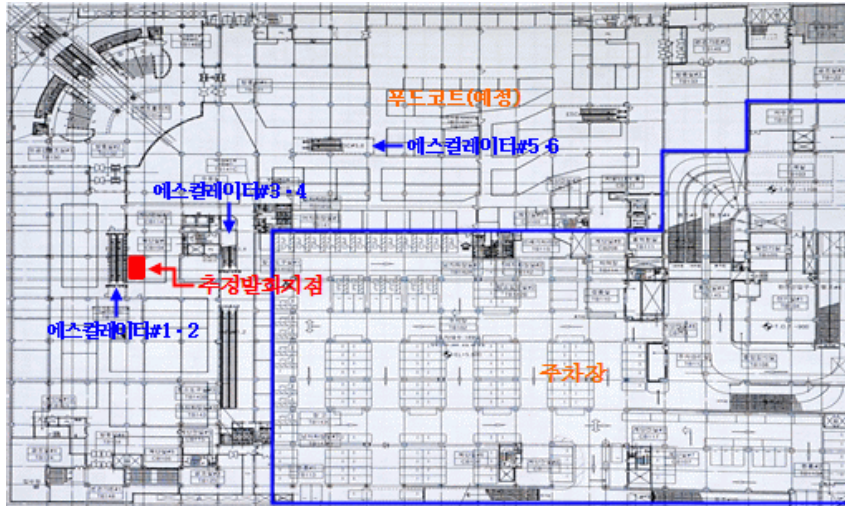
그림 1. 지하1층의 평면도

본 화재는 2014 년 5 월 26 일 09:02 경에 발생되었으며, 09:29 경 완전히 진화되었다. 화재는 지하 1 층 푸드코트 공사현장의 에스컬레이터#1·2 측면에서 발생한 것으로 보인다.

지하 1 층 에스컬레이터#1·2의 측면 도시가스(LNG)배관 용접작업 중 용접불티의 비산에 의해 주위의 인화성물질 또는 가연물 등에 착화되어 화재로 진행된 것으로 추정된다.

그로 인해 천장 속의 배관 및 덕트를 보호하는 가연성 보온재 등을 통해 연소확대가 진행되었고, 개방된 에스컬레이터#1·2를 통해 상부로 유독성가스가 빠르게 확산되었다.

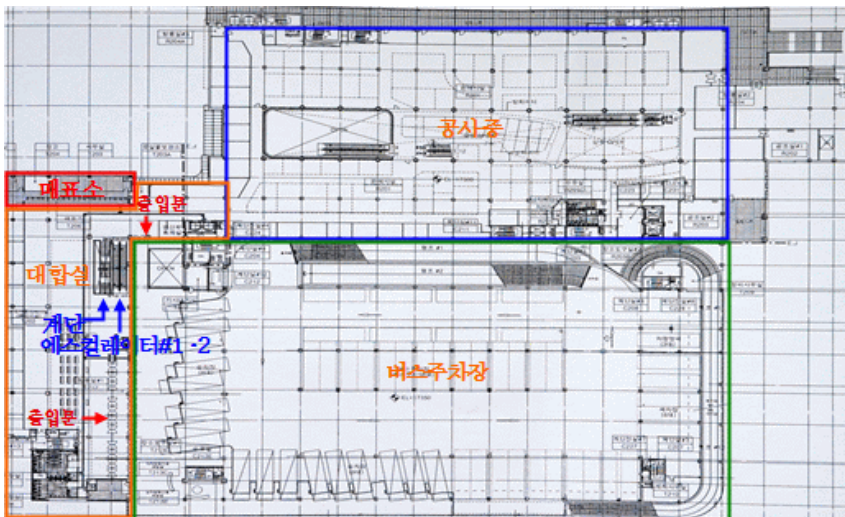
그림 2. 지상2층의 평면도

에스컬레이터 주위에 자동방화셔터가 설치되어 있었으나 지하 1 층, 1 층에 설치된 자동방화셔터(방화스크린셔터)의 상당수가 작동되지 않아 상부로 유독성가스가 빠르게 확산되었다. 화재발생 당시 피난안내방송 등의 적극적인 조치가 없었고, 2 층 대표소는 밀폐 구조로 근무자의 화재사실 인지가 늦어 신속히 대피하지 못한 것으로 추정된다.
