울산 ESS 화재

2019년 1월 21일 월요일 오전 9시 26분경 울산광역시 남구에 위치한 ESS가 설치된 공장에서 배터리 열폭주로 추정되는 사고가 발생하였다. 화재가 발생한 ESS가 설치된 건물은 철근콘크리트 슬래브 지붕이었고, 2018년에 준공되었다. 발화는 ESS 동 2층 배터리실에서 시작되었다.

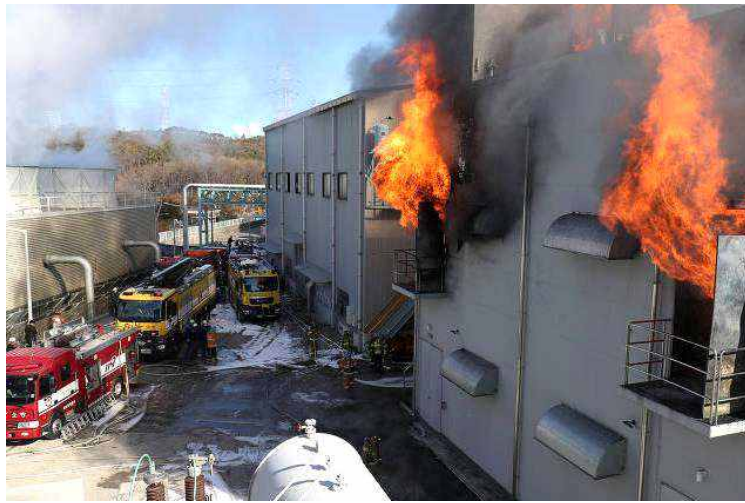
그림 2. 화재현장 사진

- 화재현장의 대부분의 연소피해는 ESS동 건물의 2층에 국한됨.
- ☞ ESS동은 철근콘크리트구조로서 화재발생 부분이 구획되고, 연소 확대 방지에 주력한 소화활동으로 연소확대가 최소화됨.
- 화재 초기 ESS동 2층 내부에 접근할 수 없었기 때문에 명확한 발화지점은 확인할 수 없음.
- ESS동 2층 부분이 전소되어 발화지점 및 연소 확대 경로를 해석할 만한 흔적이 남아 있지 않은 상태임.
- ESS동 2층 전체 소실 및 국가기관의 현장조사과정 중 일부 개체가 수거되는 등 화재 원인을 특정할 수 없는 미상 화재임.

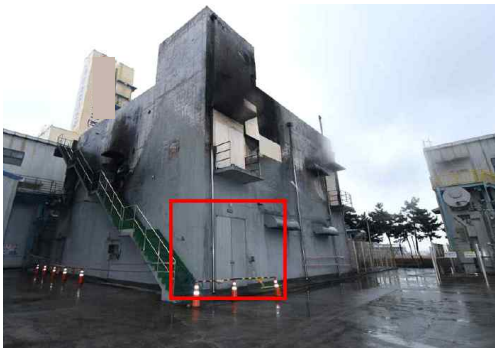
그림 3. ESS동 전경

○ ESS동이 공장의 메인 수전설비와 약 5m 이격된 장소에 설치되어 연소확대로 인한 대규모 휴지 위험 상존함.

☞ ESS 시설은 중요 시설 및 설비와는 15m 이상 이격 또는 방호벽 설치 권장

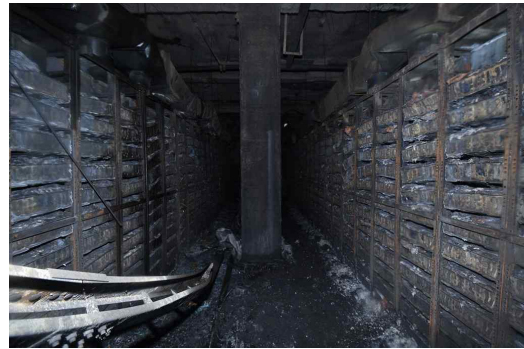
그림 4. ESS동 2층 배터리실 사진

- ESS실의 각층에는 2개의 뱅크가 각각 3개의 라인으로 분산되어 있으나 각 라인에는 24~52개의 랙(91.3KWh/랙)이 일렬로 배치되어 라인 별 전력량은 약 2.19 ~ 4.75MWh로 에너지가 과다하게 집약된 상태임.
- ☞ 각 랙의 최대 에너지 용량은 250KWh 또는 50KWh 미만으로 설치하고, 각 랙 및 벽체로부터 0.9m 이상 이격 권장

○ ESS동의 가스계소화설비는 정상적으로 작동되었으나 화재발생부분인 2층 부분은 전 소된 상태로서 가스계소화설비의 적응성 문제 제기됨.

☞ 가스계소화설비 진압 실패 사례가 확인되고 재발화 가능성 있으며, 해외 연구자료¹⁾ 등을 참조하면, 리튬이온 배터리의 화재 진압에는 냉각효과를 이용한 소화설비가 효과적이라고 함.
