(건축-005) ○○초등학교 내진보강 공사현장 조적벽 전도사고

공사명	○○초등학교 본관동 내진보강공사		
사고일시	2019년 10월 30일(수) 16:00분경	기상상태	맑음
소재지	서울시 금천구	사고 종류	전도
구조물 손실	외벽(조적벽)	인적피해	-
장비 손실	-	안전관리계획서 수립 대상 여부	해당(), 해당없음(○)

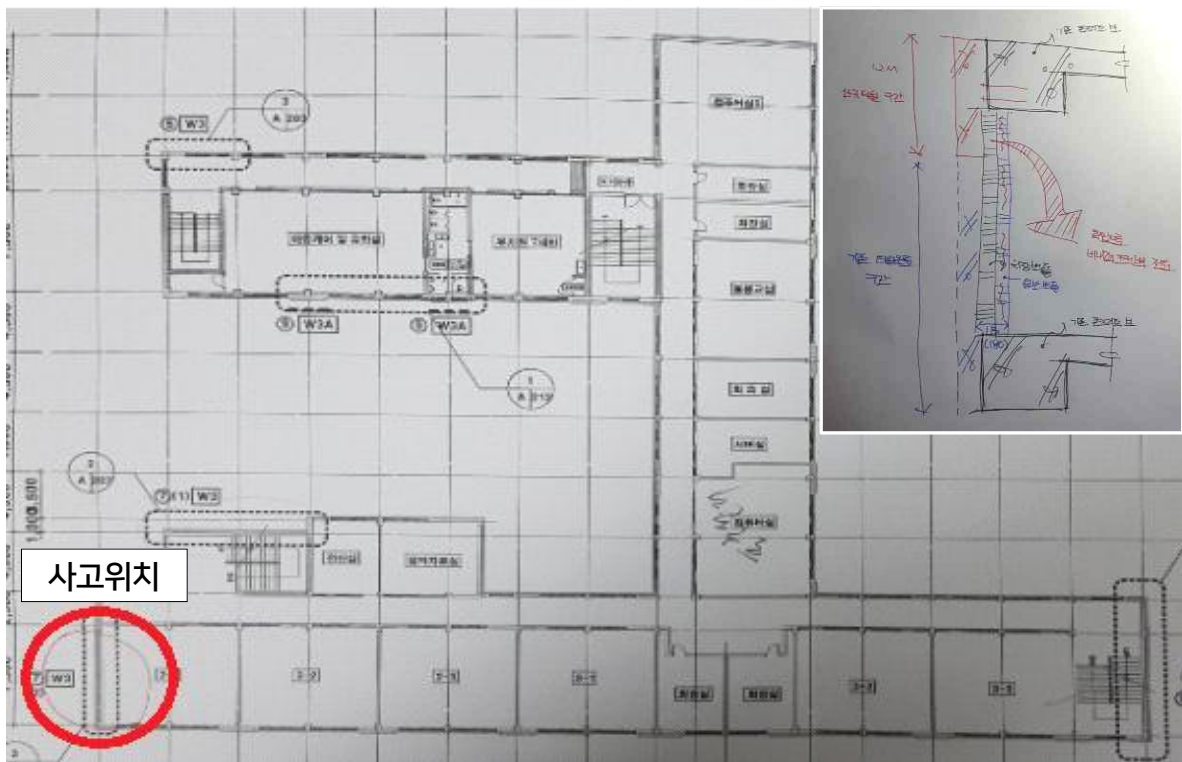
사고 사진 사고발생 부위 위치도(도면) 및 모식도

- 내진보강을 위해 지상3층 외부벽체(비내력 조적벽체)에 보강벽체(철근콘크리트)를 덧대어 시공 하던 중 기존의 조적벽체(4.3m×2.3m)가 붕괴됨

- 지상3층 외부벽체 시공 시 횡력에 취약한 기존 조적벽체(비내력구조)에 횡력을 지지하는 보강 없이 콘크리트를 타설하는 과정 중 축압에 의해 조적벽체가 붕괴(추정)

- 사업주는 매설물·조적벽·콘크리트벽 또는 옹벽 등의 건설물과 근접한 장소에서 작업을 수행 하는 경우에는 해당 가설물의 파손 및 전도 등에 의해 작업자가 위험해질 우려가 없는지 확인하고, 필요시 해당 건설물을 보강하거나 이설하는 등 해당 위험을 방지하기 위한 대책을 마련하여야 한다.
- 설계도서의 보존 여부와 관계없이 현지조사를 실시하여 기존 구조물의 구조형식이나 증·개 축에 대한 기록 등을 입수하여 건물의 규모, 구조, 특징 등을 분석하고 그에 따라 공사 수량 산정 및 적정 공법을 선정해야 한다.

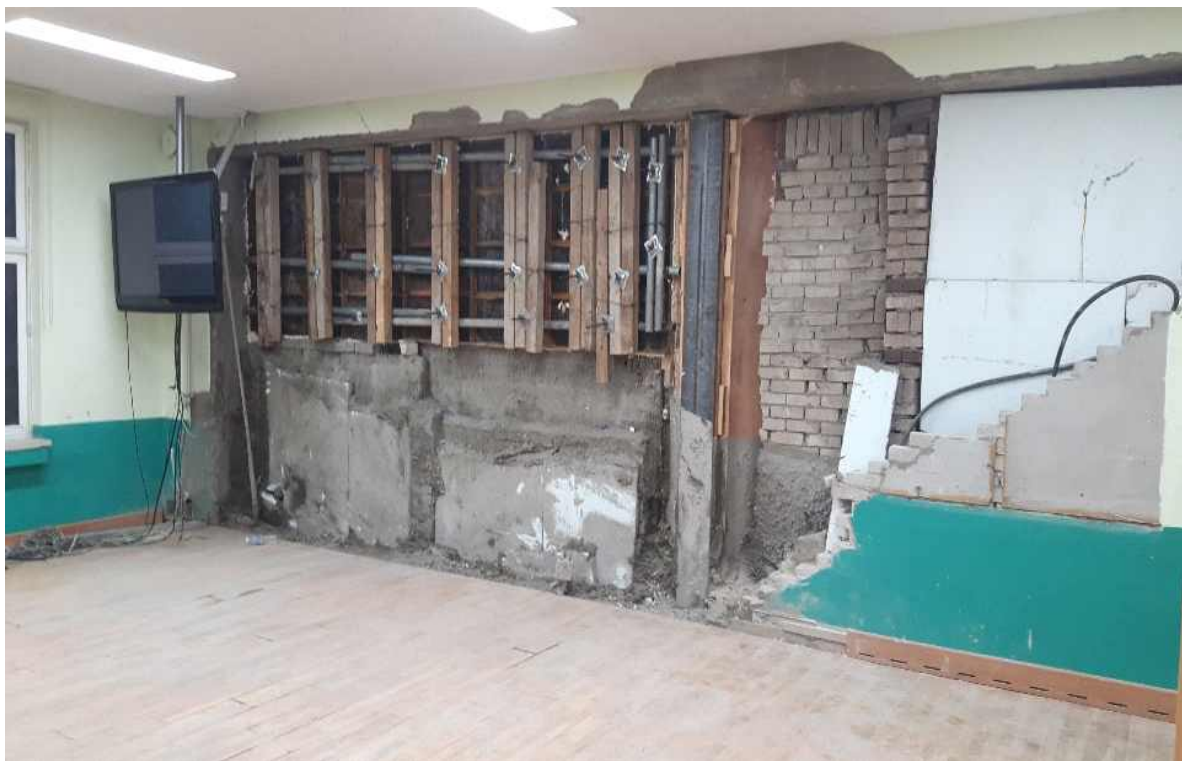
사고 사진 사고발생 부위(내측, 붕괴 후 보강전경)
