(토목-002) ○○터널 풍도슬래브 브라켓 파단사고

공사명	○○터널 민간투자사업 건설공사		
사고일시	2018년 3월 21일(수) 10:30분경	기상상태	비
소재지	부산시 북구	사고 종류	파열(파단)
구조물 손실	콘크리트 브라켓 및 PC구조물	인적피해	사망 1명
장비 손실	-	안전관리계획서 수립 대상 여부	해당(○), 해당없음()

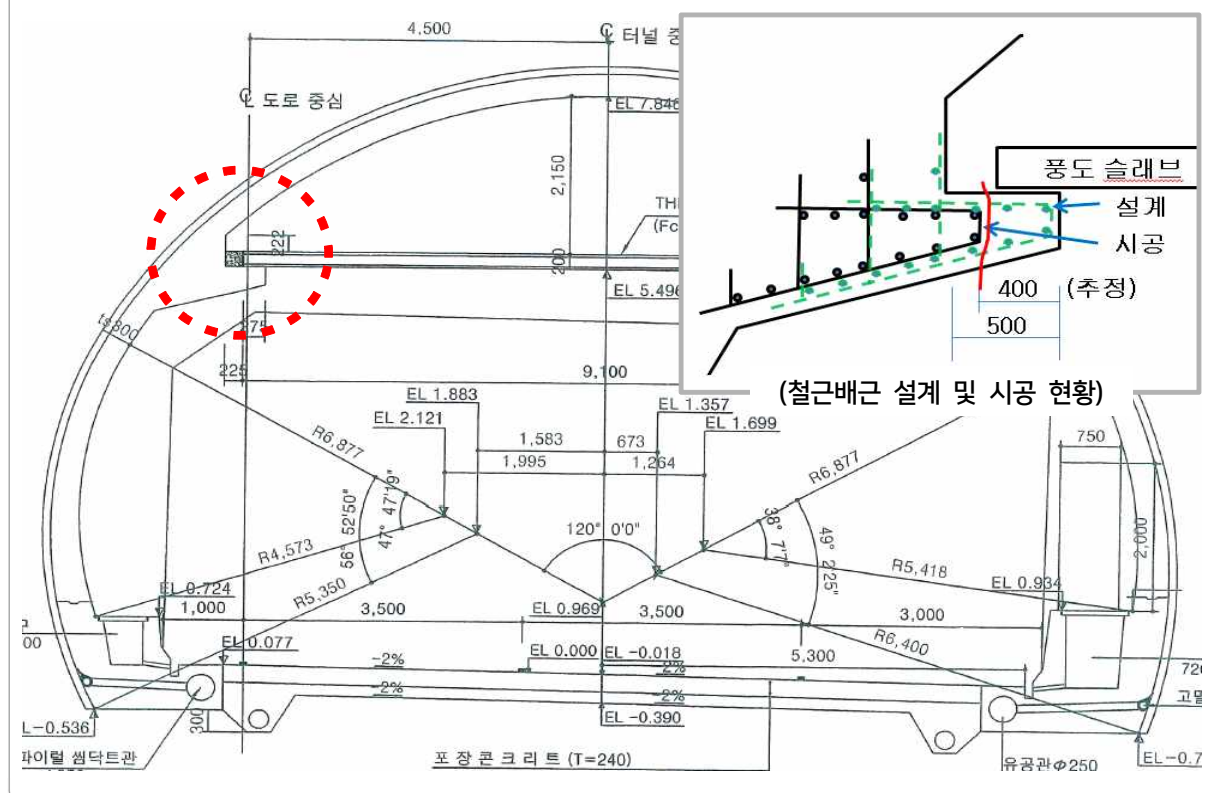
- 사고지점의 풍도용 슬래브를 지지하는 철근콘크리트 브라켓의 철근이 부적정하게 배근(무근 상태)된 상태로 시공됨으로써 PC슬래브의 하중을 견디지 못하고 전단파괴(360cm × 40cm)가 발생한 것으로 추정

사고 사진 터널 단면도 및 철근배근 현황

- 철근콘크리트의 배근은 구조계산에 의해 결정한 적정 수량을 구조물의 형상을 고려한 철근 상세도에 따라 재질을 손상시키지 않는 적절한 방법으로 정확한 치수 및 형상을 가하도록 가공하고, 이것을 소정의 위치에 정확하고 견고하게 조립하여야 한다.
- 설계서에 따라 작성된 철근상세도는 책임기술자의 승인을 받은 후 철근가공 및 조립을 실시하여야 한다.

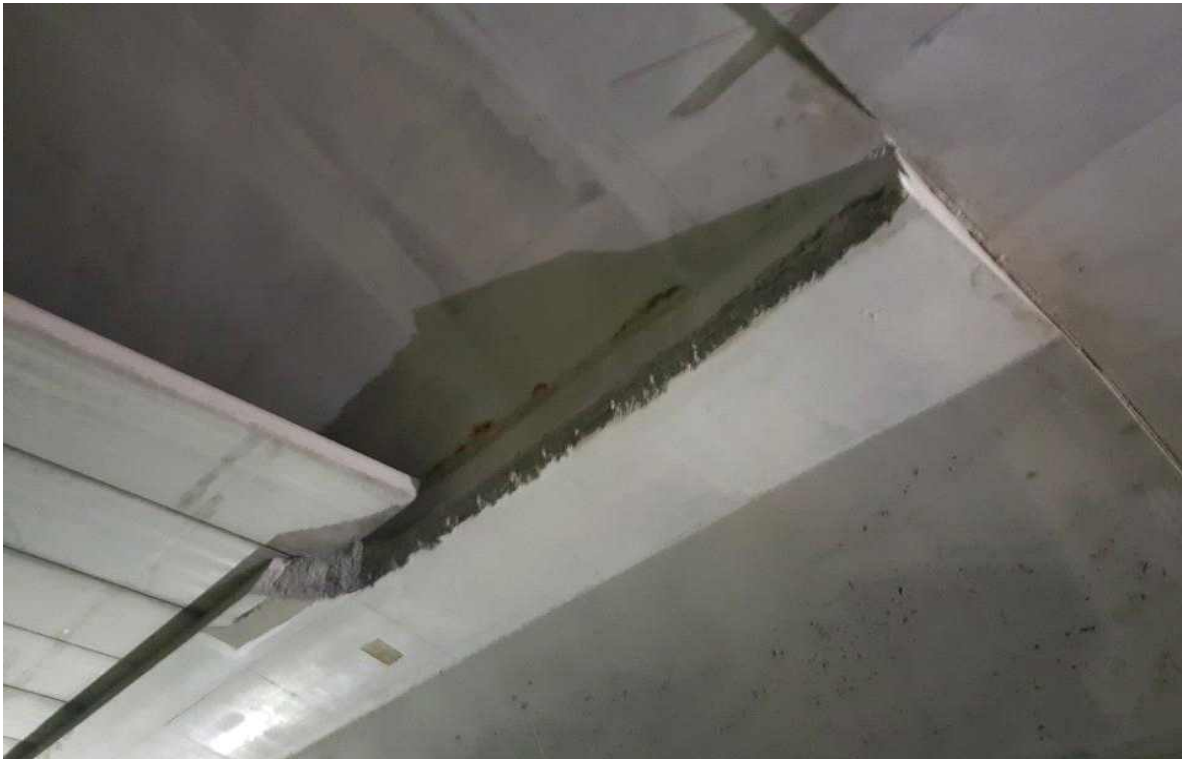
- 종점부 지하환기소에 풍도용 PC슬래브를 설치하던 중 이를 지지하는 콘크리트 브라켓 일부가 파단되어 추락한 PC슬래브 파편에 하부에서 작업 중인 근로자가 맞고 사망한 사고

사고 사진 콘크리트 브라켓 파손 현황

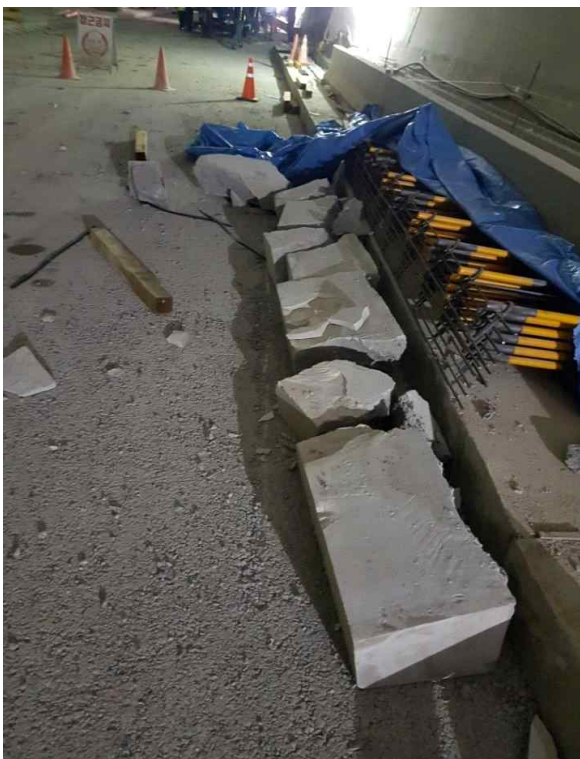
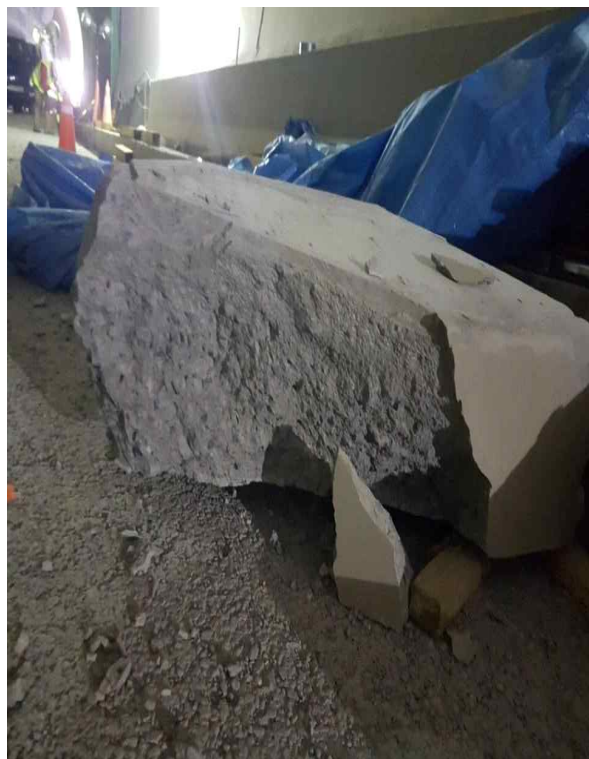
사고 사진 파단된 콘크리트 단면상태
