(건축-012) ○○업무시설 철거현장 붕괴사고

공사명	○○ ○○동 업무시설 신축공사중 철거공사		
사고일시	2019년 12월 1일(일) 09:40분경	기상상태	흐림
소재지	경기도 과천시	사고 종류	무너짐(붕괴·도괴)
구조물 손실	-	인적피해	부상 2명
장비 손실	-	안전관리계획서 수립 대상 여부	해당(○), 해당없음()

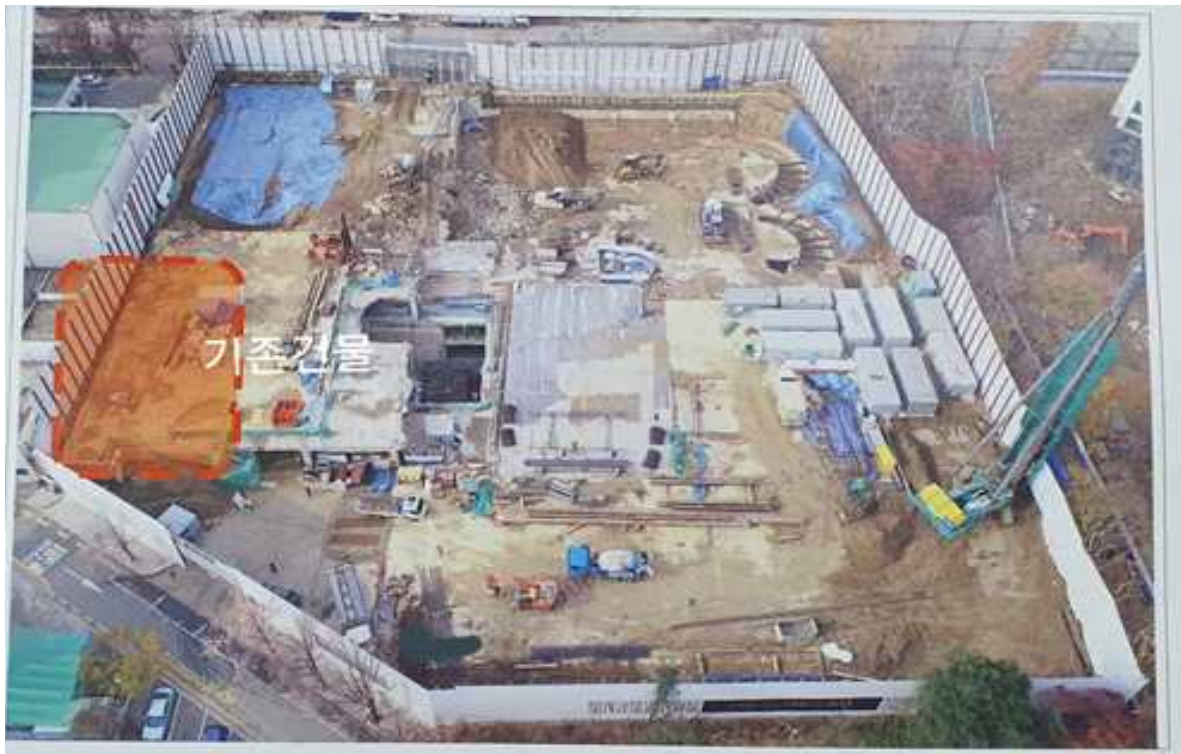
사고 사진 사고현장 개요 사진

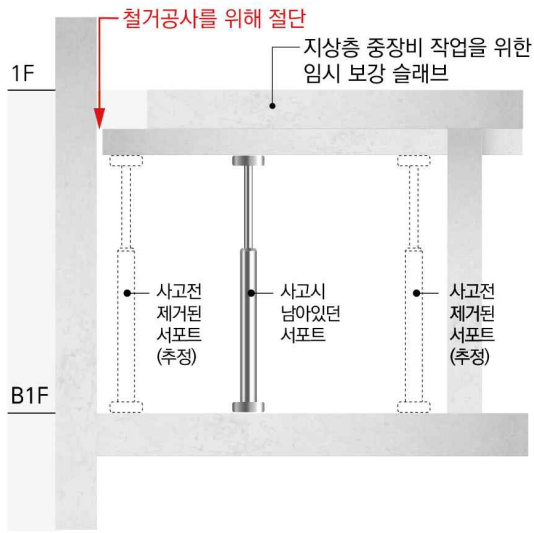
〈사고 전〉

- 흙막이 벽체시공으로 기존 지하1층의 상부슬래브 및 벽체가 구조적으로 단절된 상태에서 상부 슬래브를 지지했던 보강재(강재 서포트)를 조기에 제거하고 잔재(토사)를 정리하던 중 상부슬래브가 붕괴된 것으로 추정

사고 사진 강재보강재 조기 제거에 따른 사고발생 추정 모식도

- 해체공사 착수 전 시공사가 안전관리계획을 수립하여 발주청 및 인·허가기관에 제출·승인 받아야 한다.
- 구조물 해체 공사 전에 설계도면, 구조 계산서, 시방서, 공사비 내역서, 현장 설명서 등을 포함한 설계도서를 필히 작성하여 담당원에게 승인을 받아야 한다.
- 설계도서의 보존 여부와 관계없이 현지조사를 실시하여 구조형식이나 증·개축에 대한 기록 등을 확인한 후 건물의 규모, 구조, 특징 등을 고려한 해체 수량의 산정이나 해체공법이 적정하게 선정되도록 해야 한다.

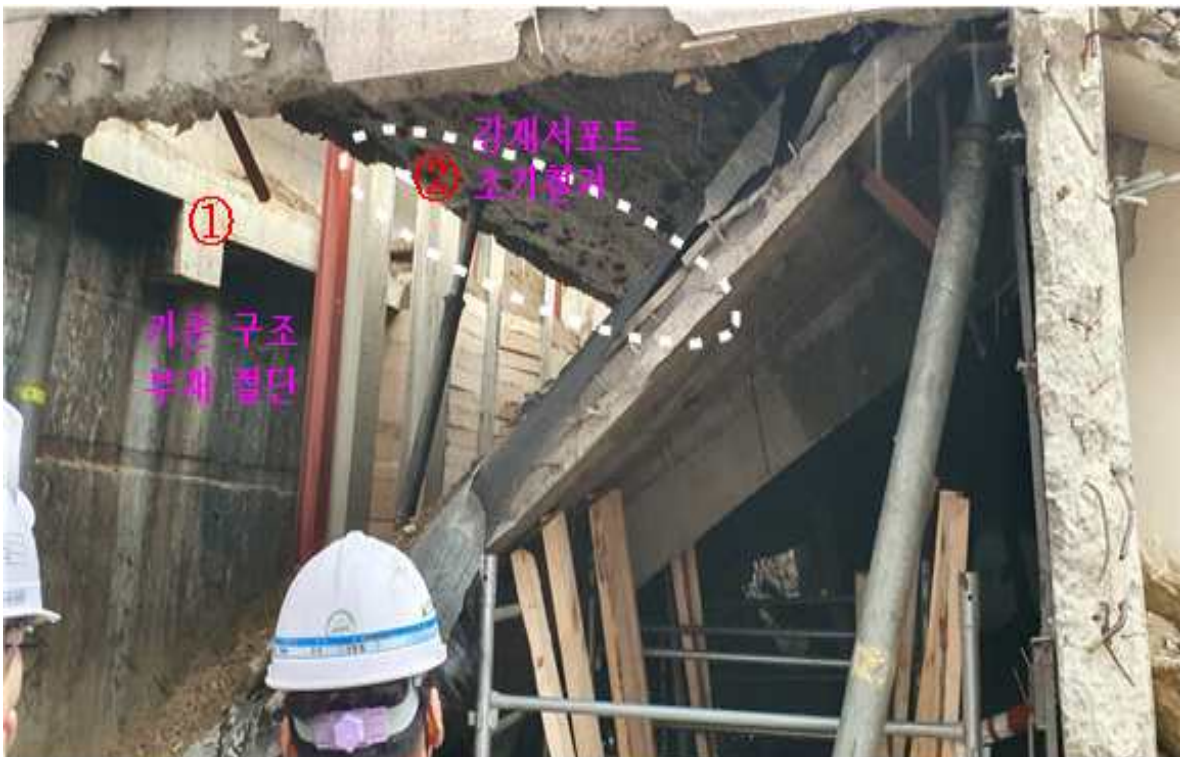
- 지하1층 흙막이 공사 완료 후 바닥 토사정리(청소) 작업 중 천장슬래브(철거대상)가 붕괴되면서 작업자 4명중 2명 매몰

사고 사진 사고발생 내부 전경
