1 2015년 사고사례

(15-001) ○○ 「○○지구 배수개선사업」 차수벽체 전도사고

공사명	○○지구 배수개선사업		
사고일시	2015년 01월 26일(월) 09:00분경	기상상태	흐림
소재지	전남 순천시 대대동	사고 종류	전도
구조물 손실	프리캐스트 차수벽체	인적피해	사망 1명
장비 손실	-	안전관리계획서 수립 대상 여부	해당(), 해당없음(○)

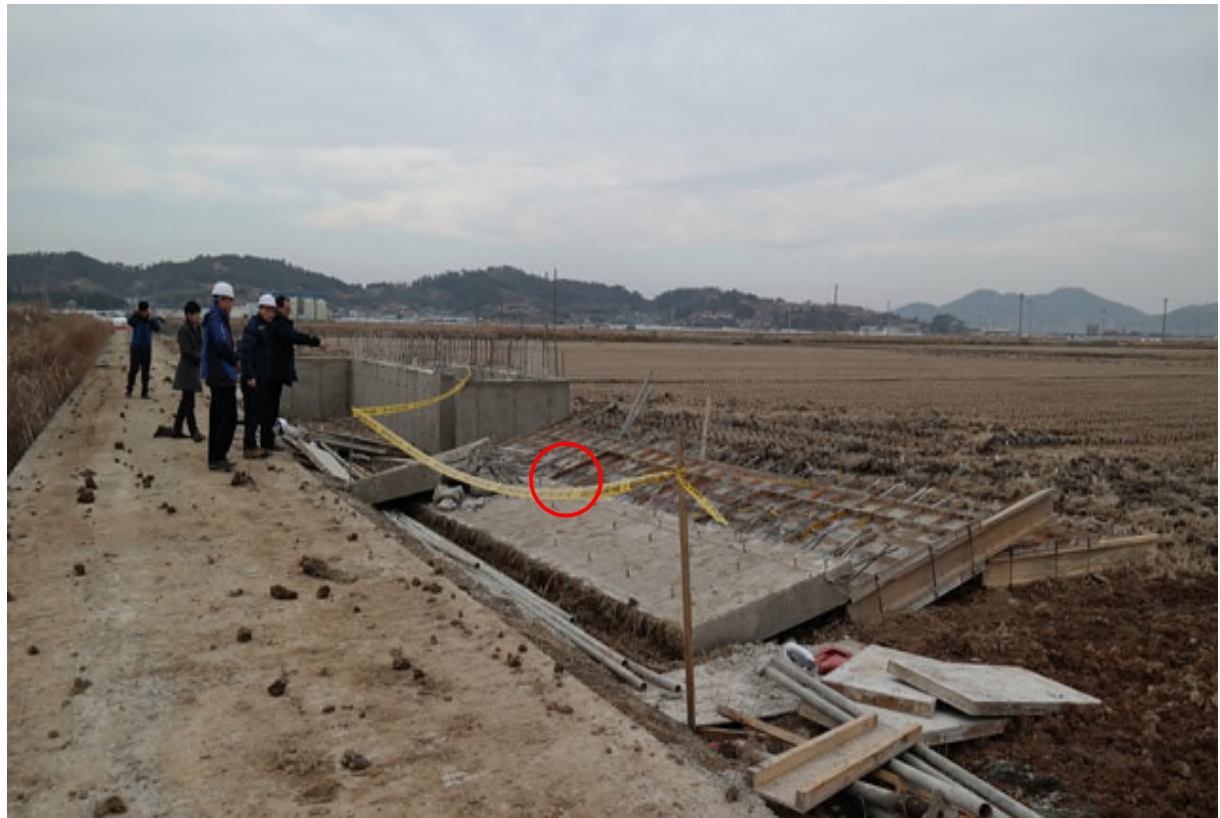
사고 사진

사고개요	1 공사개요 <ul style="list-style-type: none"> 공사종류: 수문 규모 : 배수장: 1개소, 배수문 7개소(신설 5개소, 교체 2개소) 배수로: 18조 10.3km, 매립 : 3.9ha, 습지 4.1ha 수해면적: 311ha(유역면적 : 908ha)
	2 사고경위 <ul style="list-style-type: none"> 당초 현장타설로 설계된 배수문 차수벽 콘크리트를 연약지반의 토사전도 방지 및 공기절감을 위하여 계획변경 승인 없이 현장타설 대신 프리캐스트 콘크리트(PC)로 변경시공 하던 중 전도방지 지지대 등을 사전에 설치하여 안전을 확보하지 않은 상태에서 거푸집을 제거 하여 PC벽체가 전도되어 거푸집제거 근로자 1명이 협착 사망.
	3 사고원인 <ul style="list-style-type: none"> 당초 현장타설로 설계된 배수문 차수벽 콘크리트를 전도방지조치 및 계획변경 승인 없이 현장타설 대신 전답인 연약지반 위에서 차수벽을 프리캐스트 콘크리트로 제작하던 중 전도방지 지지대를 설치하는 등 안전 확보조치를 하지 않은 상태에서 거푸집 제거.

사고현장 전경

재발방지 대책	<ul style="list-style-type: none"> 거푸집 조립 및 해체작업을 하는 근로자는 산업안전보건법 제47조 및 유해·위험작업의 취업 제한에 관한 규칙에 의하여 기능습득교육을 받은 자 또는 동등 이상의 자격을 갖춘자 이어야 한다. 거푸집을 해체할 때에는 거푸집 보호는 물론 거푸집의 낙하충격으로 인한 근로자의 재해를 방지하여야 한다. 해빙 시의 대책을 수립하여 공사감독자의 승인을 받은 경우 이외에는 동결지반 위에는 동바리를 설치하지 않으며, 동바리를 지반에 설치할 경우에는 침하를 방지하기 위하여 콘크리트를 타설하거나, 두께 45mm 이상의 받침목, 전용받침철물, 받침판 등을 설치하여야 한다.
---------	------------------------------------------------------------------------------------------------------------------------------------------------------------------------------------------------------------------------------------------------------------------------------------------------------------------------------------------------------------------------------------------

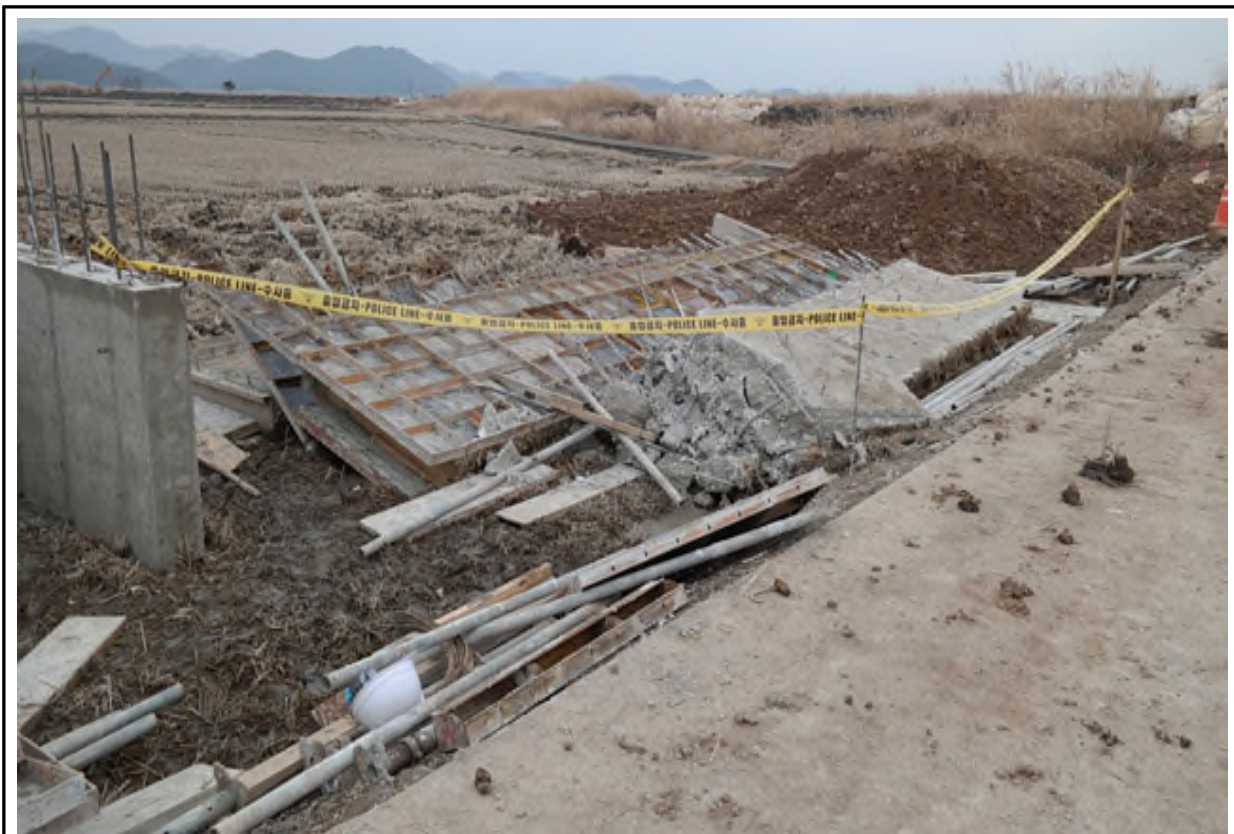
사고 사진

차수벽 PC 파손 현황

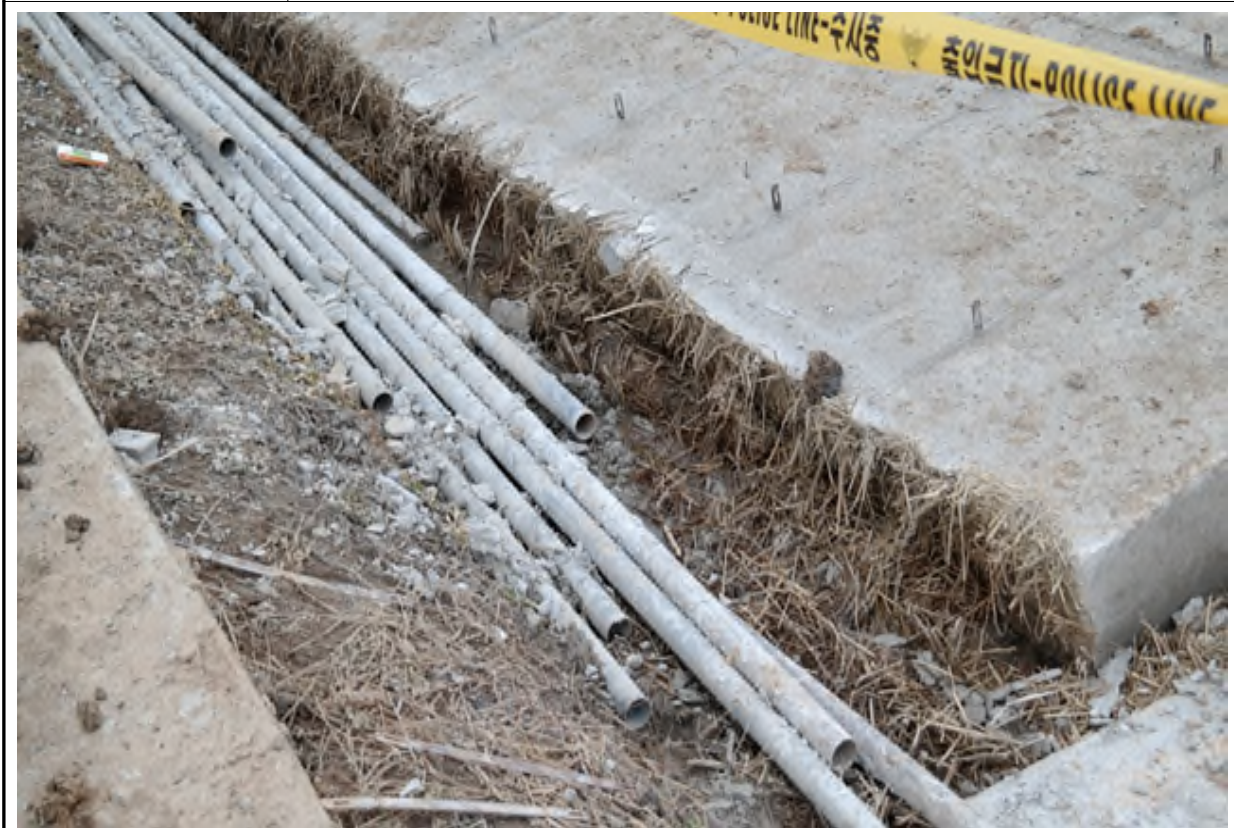
사고 사진

PC제작장 지반 현황
