## (16-016) ○○○○ 제2공영주차장 슬래브 붕괴사고

공사명	○○○○ 제2공영주차장 확충공사		
사고일시	2016년 06월 20일(월) 15:18분경	기상상태	맑음
소재지	경기도 수원시 권선구	사고 종류	붕괴
구조물 손실	슬래브	인적피해	경상 6명, 중상1명
장비 손실	-	안전관리계획서 수립 대상 여부	해당( ), 해당없음( ○ )

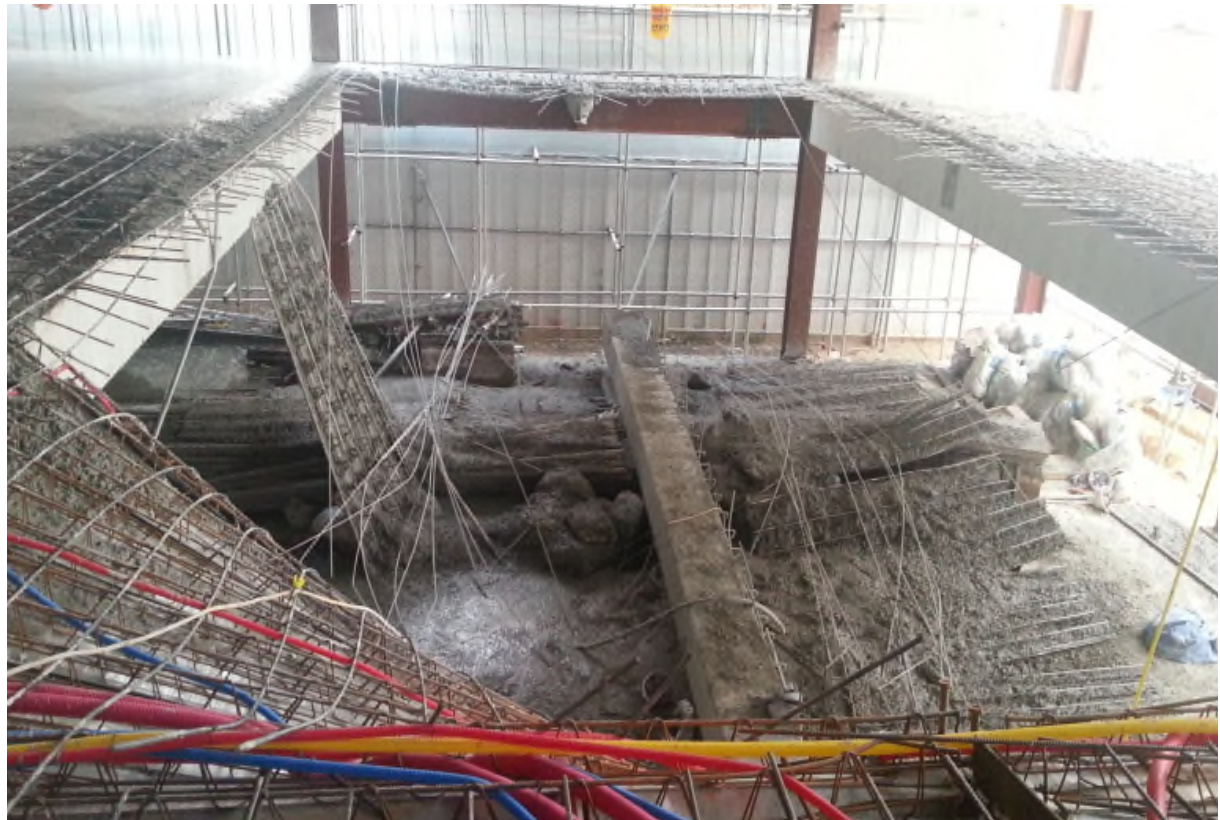
사고 사진

사고개요	<p><b>① 공사개요</b></p> <ul style="list-style-type: none"> <li>○ 공사종류: 기타</li> <li>○ 연면적: 4,996㎡</li> <li>○ 규모: 지하 0층/지상 4층(주차면수 206면)</li> </ul> <p><b>② 사고경위</b></p> <p>○ 주차장 2층 슬래브 Con'c 타설 중 데크플레이트(바닥거푸집)를 받치고 있던 합성보(EPS3)의 좌측 벽체 연결부가 자중 및 작업하중을 견디지 못하고 파단되어 데크플레이트 2개구간(13m×6.5m)이 동시에 붕괴되면서 데크플레이트 위에서 작업(타설, 미장)중이던 근로자 7명이 추락.</p> <p><b>③ 사고원인</b></p> <ul style="list-style-type: none"> <li>○ 합성보 접합부의 타설 중 구조검토 부적정(시공과정의 구조검토필요) 여부.</li> <li>○ 합성보 콘크리트 강도(49MPa) 발현 여부.</li> <li>○ 합성보 연결플레이트의 인장강도 발현 여부.</li> </ul>
------	--

사고현황

재발방지 대책	<ul style="list-style-type: none"> <li>○ 강콘크리트 합성구조에 사용하는 재료는 품질이 확인된 것이어야 한다.</li> <li>○ 합성보의 콘크리트 소요강도 및 연결플레이트의 인장강도 발현에 대한 품질확인 후 다음 공정(슬래브 콘크리트 타설)으로 진행하여야 한다.</li> <li>○ 시공계획 단계부터 사용할 콘크리트의 품질 및 콘크리트의 충전 시공 방법에 대해 충분히 검토하여야 한다.</li> <li>○ 콘크리트 타설 및 다짐은 콘크리트와 강재 사이에 충전 불량 개소가 생기지 않도록 이를 염두에 두고 실시하여야 한다.</li> </ul>
---------	--

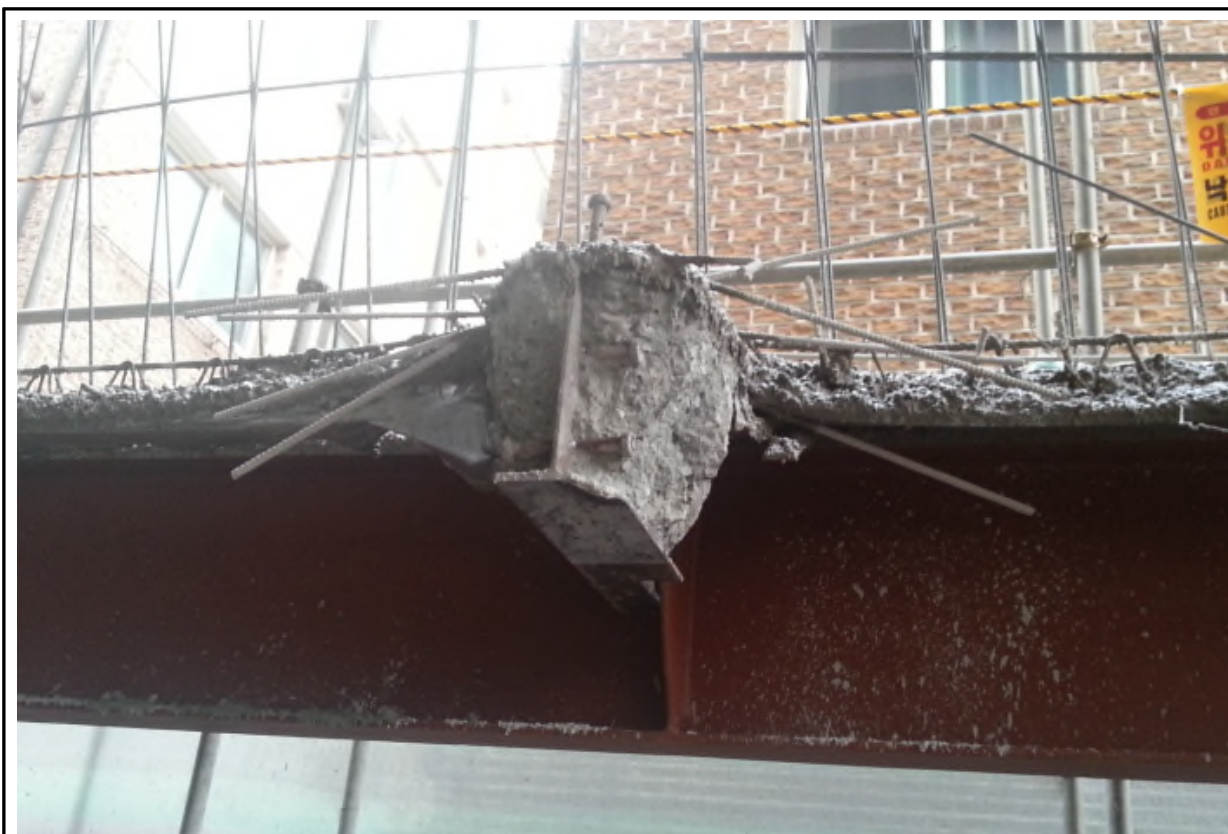
사고 사진

사고현황(합성구간 브라켓)

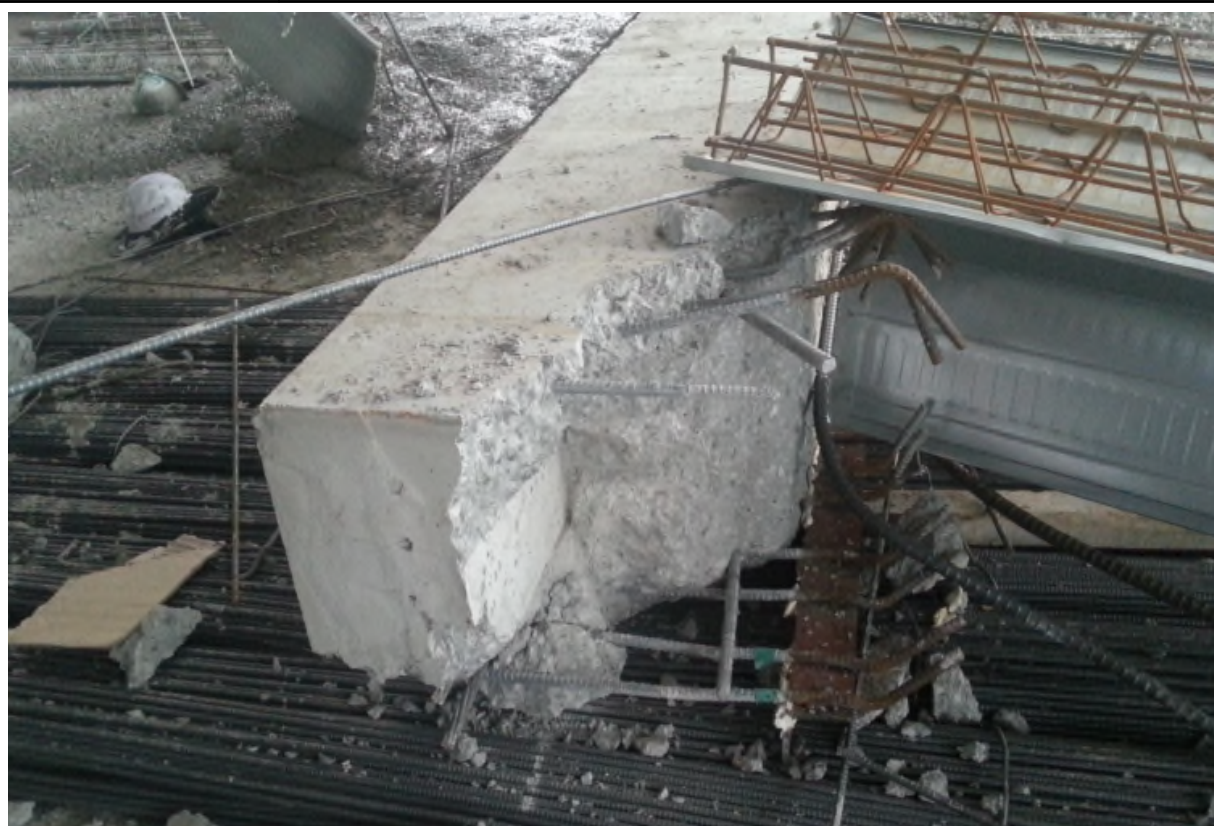
사고 사진

사고현황

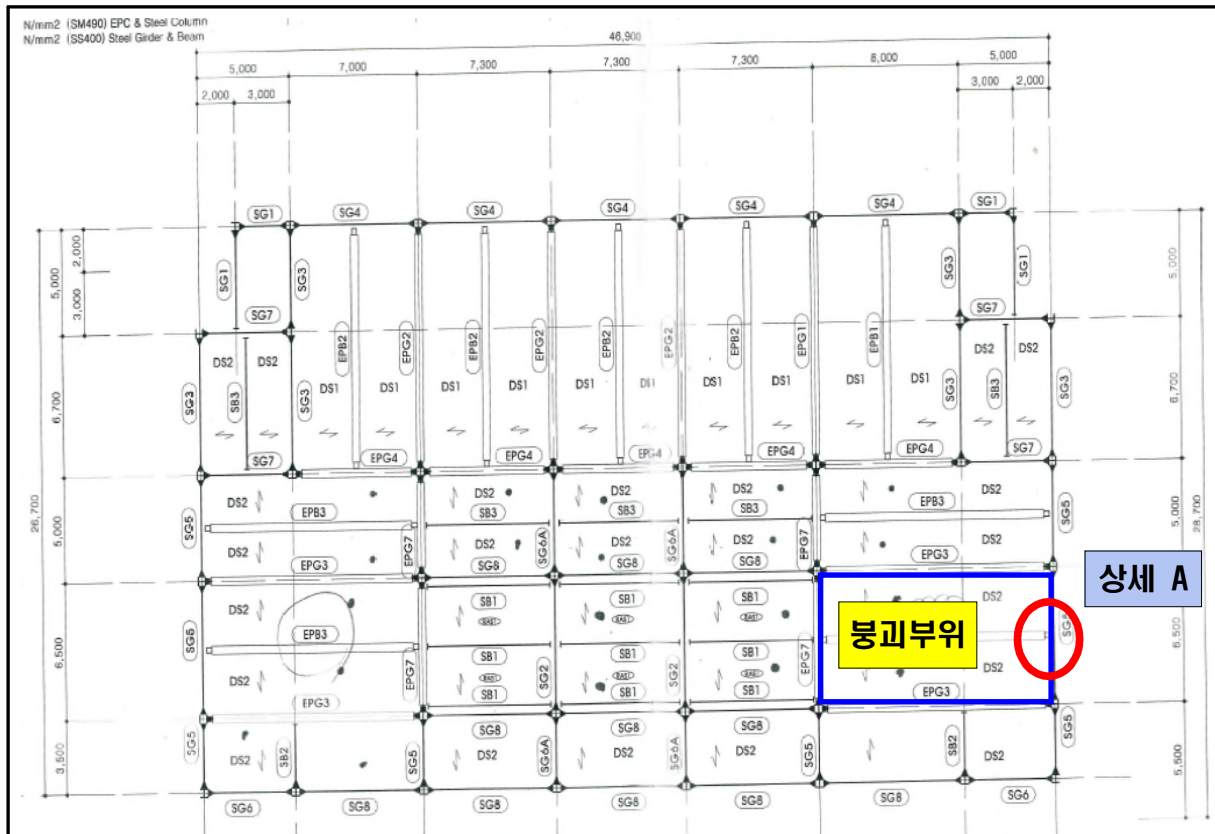
사고 사진

2층 슬라브 평면도
