## Ⅲ 2. 경부선 대전역 화물열차 탈선

### 총괄 정보

### 사고 개요

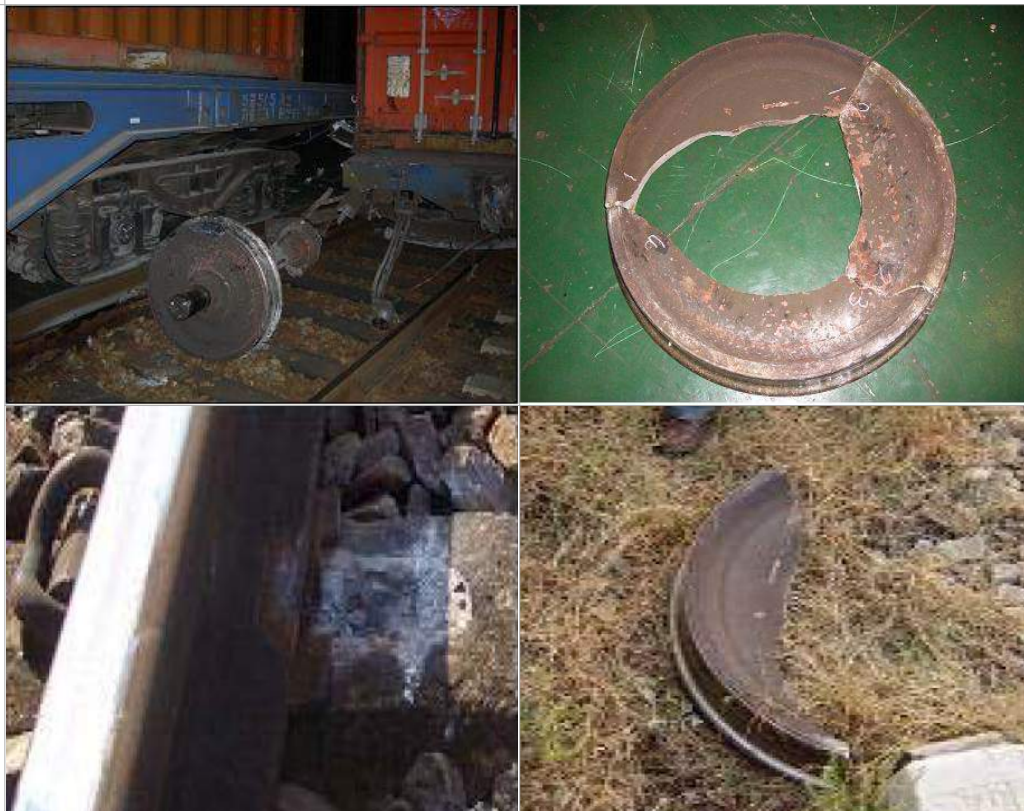
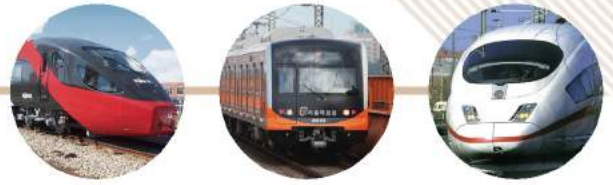
현장 상황

구분	주요 내용
설비 노후	<ul style="list-style-type: none"> <li>화차(11량 짝) 후부 대차의 오른쪽 차륜이 후부 화차 및 레일이음매 충격에 의해 차륜이 파손되면서 선로에 타격을 가하는 과정에서 우측으로 탈선</li> <li>비금속성분이 다른 차륜보다 많이 함유되어 있었고, 장기 사용에 따른 차륜 열화로 답변 모서리 부분에 균열 발생</li> <li>열차 중간에 공차편성으로 제동을 취급할 경우 후부화차로부터 충격하중 및 레일 이음매부로부터 충격하중 발생</li> </ul>

분야	예방 대책	비고
설비 개선	<ul style="list-style-type: none"> <li>탈선을 감시하여 자동으로 비상 제동을 체결할 수 있는 탈선 감시 안전시스템 구축</li> <li>차륜 검수 이력, 삭정 이력, 제조번호 관리 시스템 구축</li> </ul>	안전권고
교육 강화	<ul style="list-style-type: none"> <li>열차 이상 징후 발생 시 즉시 상태를 파악하고 안전조치 후 운행할 수 있도록 응급 대응 매뉴얼 정비 및 교육 실시</li> </ul>	안전권고
제도 개선	<ul style="list-style-type: none"> <li>차륜의 열화 상태를 진단하고 열화에 대한 안전기준 마련</li> </ul>	안전권고
