## 승례문

2008년 2월 소실된 승례문은 서울 중구 남대문로 4가 29번지에 위치하고 있으며, 1962년 12월 20일 국보 제1호로 지정되었다. 승례문은 조선시대 서울 도성을 둘러싸고 있던 성곽의 정문으로서 남쪽에 있다고 해서 남대문이라고도 불렸다. 현재 서울에 남아 있는 목조 건물 중 가장 오래된 것으로 태조 4년(1395)에 짓기 시작하여 태조 7년(1398)에 완성하였다. 지금 있는 건물은 세종 29년(1447)에 고쳐 지은 것인데, 1961년부터 1963년 사이에 해체·수리하면서 성종 10년(1479)에도 큰 공사가 있었다는 사실이 밝혀졌다.

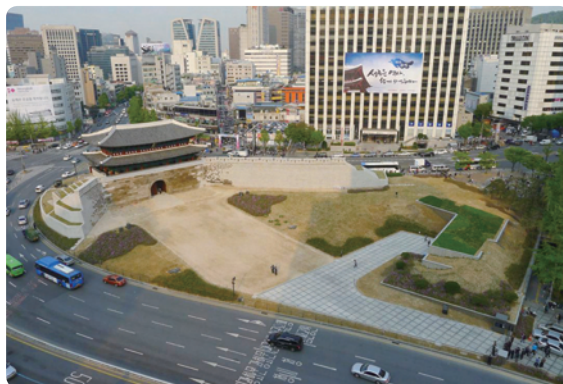
사진 1. 복구된 승례문- 복구기념식(2013년 5월 4일) 3개월 후

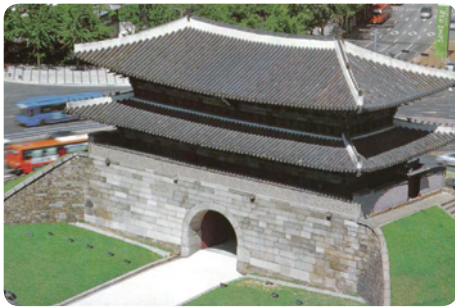
사진 2. 화재 발생 전

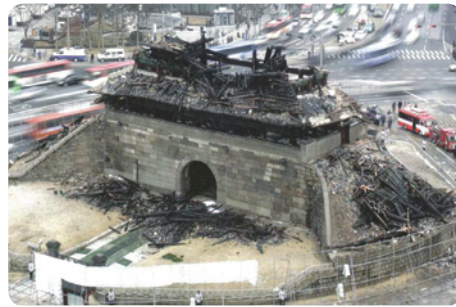
- 소재지: 서울시 중구
- 사고일시: 2008년 2월 10일(일) 20:48
- 발화장소: 건물 2층 누각<sup>1)</sup> 3번째 중앙기둥 근처
- 재산피해
  - 목조구조물: 문루 1층 10% 물리적 파손, 2층 90% 소실
  - 석축 및 여장: 일부 파손
  - 기타시설물: 경관조명 시설 등 부대시설 손상
- 인명피해: 없음
- 발화원인: 방화

사진 3. 화재 발생 후

승례문의 피해금액은 복구비로 환산할 수 있었으나 600년이 넘는 서울의 상징적인 건축물이 소실되었다는 점에서 국민의 가슴에 남긴 피해는 측정할 수 없을 것이다. 2층 및 지붕은 대부분 위에서부터 아래로 열을 받아 심하게 탄화되었으며, 기둥은 상부만 소실되었다. 지붕은 대부분 소실되었으나 승례문 외곽으로 무너져 내려 1층의 피해는 어느 정도 줄일 수 있었다.

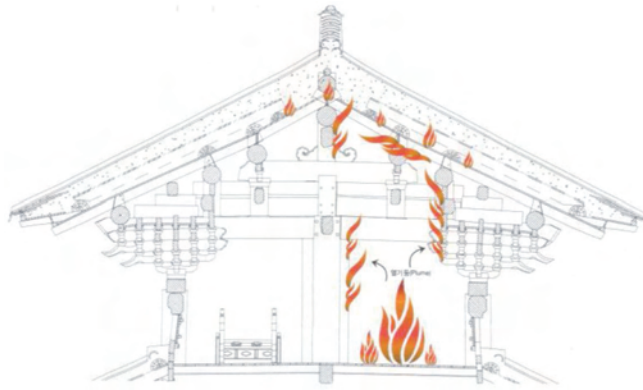
- 시너에 의한 고온의 열방출률로 인해 빠르게 연소 확대
- 천장에 고온의 열기가 지속적으로 체류하여 대류 및 복사열에 의해 지붕 전체로 연소 확대
- 기둥과 공포<sup>11)</sup> 사이, 개판의 작은 틈을 통해서 지붕 적심층으로 인화
- 서까래, 개판과 기와로 인하여 지붕내부 적심층으로 소화수가 침투하지 못하여 화재가 최성기로 성장

방화범은 1.5 L 플라스틱 페트 용기 3개를 갖고 침입한 것으로 조사되었다. 처음 시너 1.5 L를 뿌리고 불을 질렀다. 이후 화재 열기로 인하여 바닥에 세워 놓은 플라스틱 용기 2개가 녹았다. 용기에서 누출된 시너에 불이 붙으면서 단시간에 강열한 화염과 순간적인 열방출로 인하여 뜨거운 열기류(hot plume)가 천장부(서까래)까지 빠르게 확산되었다. 뜨거운 열기가 천장으로 올라갔으며, 열기류의 대류 및 복사열에

의해 180℃를 전후해서 목재가 열분해되기 시작하였다. 목재가 분해되면서 CO(33%), CH<sub>4</sub>(9%) 등 탄화수소계 가스가 방출되었다. 목재의 인화점(약 240~270℃) 및 발화점(약 400~470℃)에 도달하여 가연성 가스에 착화되면서 지속적인 연소조건이 형성된 것으로 판단된다.

그림 2. 연소진행경로 - 2층 누각 중앙에서 방화

또한 천장이 연소되면서 기둥과 공포 사이, 개관의 작은 틈 등으로 지붕 내부 적심층 잡목(대팻밥, 자꿇밥 등) 및 먼지 등에 인화되어 혼소되다가 천장 내부에 열이 축적되어 불꽃 연소로 진행되면서 천장 내부에 급격히 불길의 확산된 것으로 추정된다.

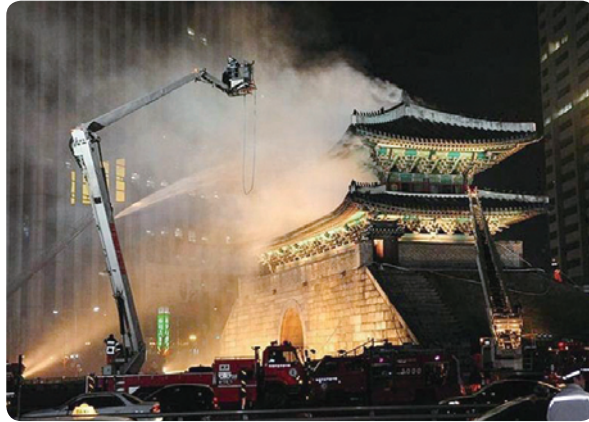
사진 4. 21시경 화재상황

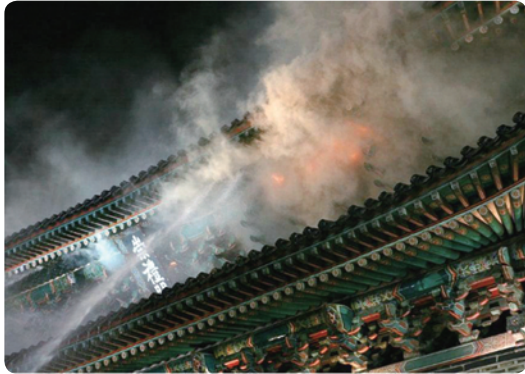
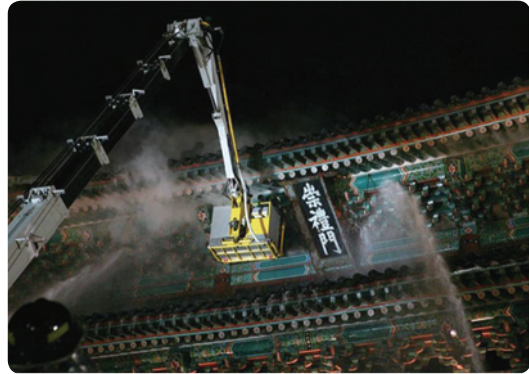
사진 5., 6. 23시경 화재상황 - 현판 제거

시간	화재 상황	조치 사항
23:00	연기가 계속되고 화염이 나타남.	현판 보호를 위해 소방대원 2명이 철거 후 이동 조치함. 그 후 지붕을 뚫고 방수하기 위해 기와를 걷어 낸 후 바닥을 계속하여 해머로 내리쳤으나 부서지지 아니함
23:10		관계기관 및 전문가로부터 의견 제시 - 2층 누각 무너질 우려 있어 내부 진압대원 위험 제거, 조기대피요청 - 진화가 어려우므로 외부에서는 계속 방수로 냉각효과 유지
23:10		폼액 방수 질식소화 시도
23:15		붕괴에 대비하여 외부에서 폼액 집중방수
23:27		현장 출동한 소방서장에게 방면별 임무분담 및 고가사다리차 6대 이용 2층 지붕 기와를 걷어 내고 상부 파괴한 후 방수 지시
23:38		관계기관 및 전문가로부터 건물부재라도 건져서 복원할 수 있도록 건물을 중장비로 붕괴 또는 도괴하여 진압해 달라는 의견 제시
23:49	불꽃이 2층 누각 전체와 1층 누각 오른쪽 일부를 태우며 검은 연기가 남.	지붕파괴 기와 제거는 4방향에서 균형 있게 걷어내어 편심에 의한 붕괴 방지 및 대원안전 유의지시
24:00		2층 지붕에 사다리차의 사다리 접근이 불가하고 급경사 지붕에 물이 동결되어 매우 위험 하다는 보고를 받음(직원 희생가능성 제시)
2.11(월) 00:06	기와가 튀고 화세가 강해져 붕괴위험이 있는 상황	붕괴에 대비 안전 확보토록 지시

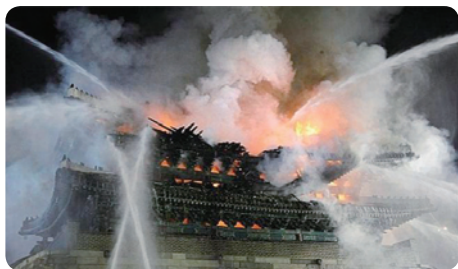
(1시경)

사진 7., 8. 다음날(2월 1일) 화재상황
