## (건축-001) 건축복합 허가지 옹벽(부대토목) 붕괴사고

공사명	○○○-○ 제조업소 조성 공사		
사고일시	2018년 9월 14일(금) 9:54분경	기상상태	흐림
소재지	경기도 화성시	사고 종류	무너짐(붕괴·도괴)
구조물 손실	옹벽	인적피해	-
장비 손실	-	안전관리계획서 수립 대상 여부	해당( ), 해당없음( ○ )

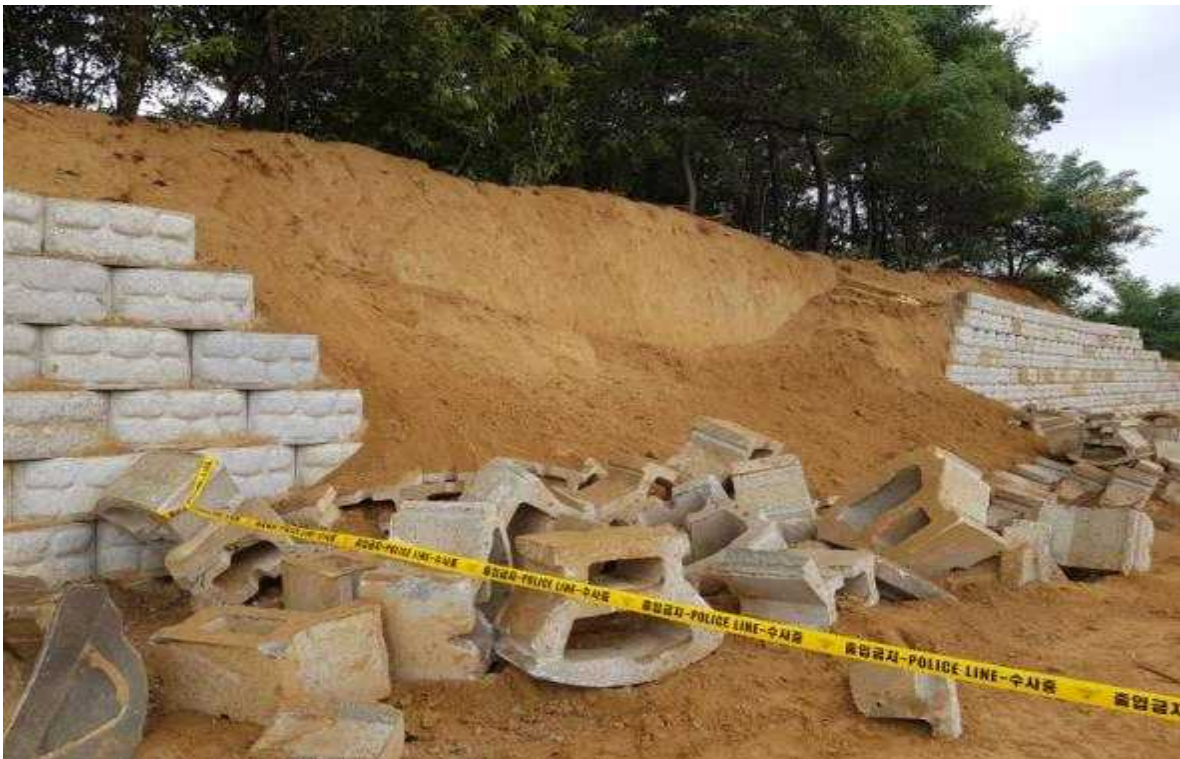
사고 사진 사고현장 전경

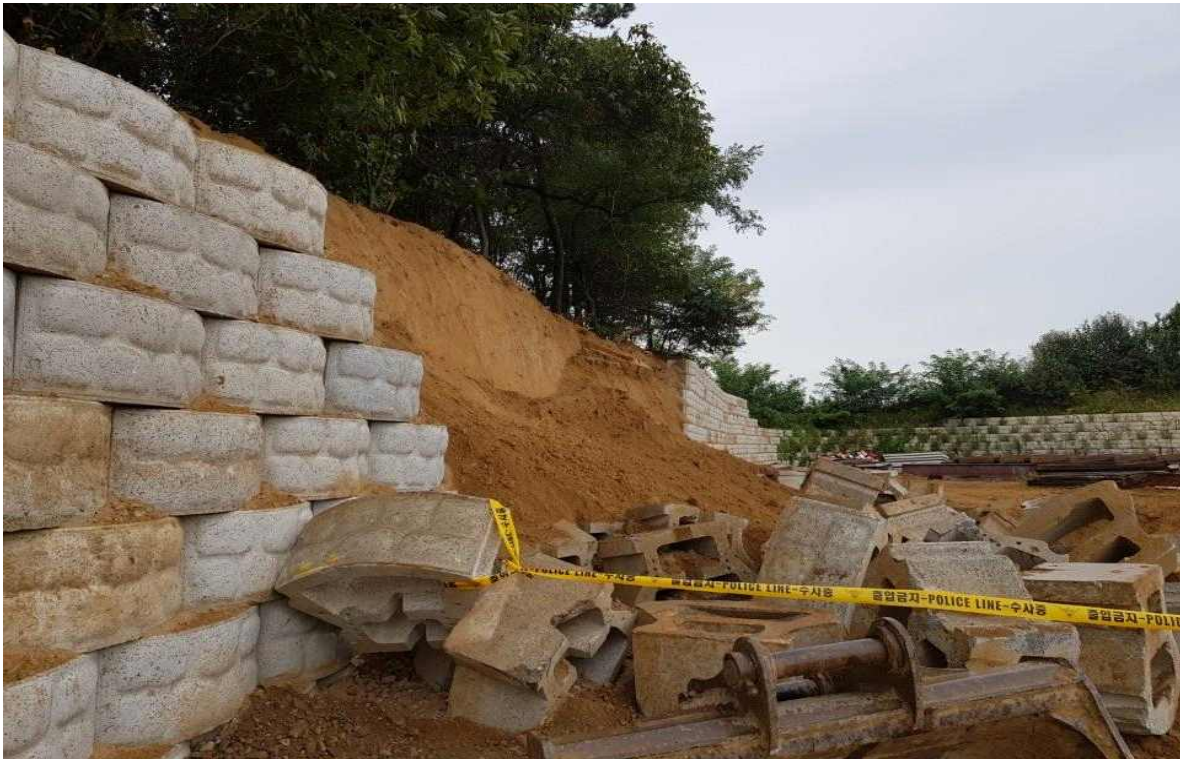
- 산지전용 및 건축허가 승인 이전에 시공된 식생블럭 옹벽의 수직 시공으로 인해 옹벽 배면지반의 보강부족 및 배면 뒷채움 다짐작업 부족에 따른 외력 등의 복합적인 영향으로 옹벽붕괴 발생(추정)

사고 사진    옹벽(식생블럭) 붕괴현황

- 보강토 옹벽의 한 층 시공두께는 통상적으로 블록의 1단 높이를 기준으로 하되 0.2~0.3m를 넘지 않아야 하며, 옹벽 설치 중 안정성(전도, 침하, 활동) 확보에 문제가 없어야 한다.
- 옹벽 뒤채움 재료의 포설은 전면판의 휨방지를 위해 전면판 쪽에서부터 시공하여 전면판과 평행한 방향으로 진행하여야 하며, 강재 상부에 포설하는 경우에는 보강재가 움직이거나 손상을 입지 않도록 주의하여야 한다.
- 보강재(strip)를 설치한 면의 다짐시에는 보강재 위를 다짐장비가 직접 올라타게 해서는 안되며, 뒤채움재를 명시된 두께로 포설한 후 다짐을 실시하여야 한다.
- 뒤채움재의 포설과 다짐작업은 구조물을 변형시키지 않도록 주의해서 시공하여야 하며, 전면판에 변형이 발생한 경우에는 즉시 모든 작업을 중단하고 수정 후 재시공하여야 한다.
- 보강토 옹벽 배면상부에는 지표수 유입을 차단하기 위한 배수측구 등을 설치하여 보강토 옹벽의 안정성을 확보하여야 한다.

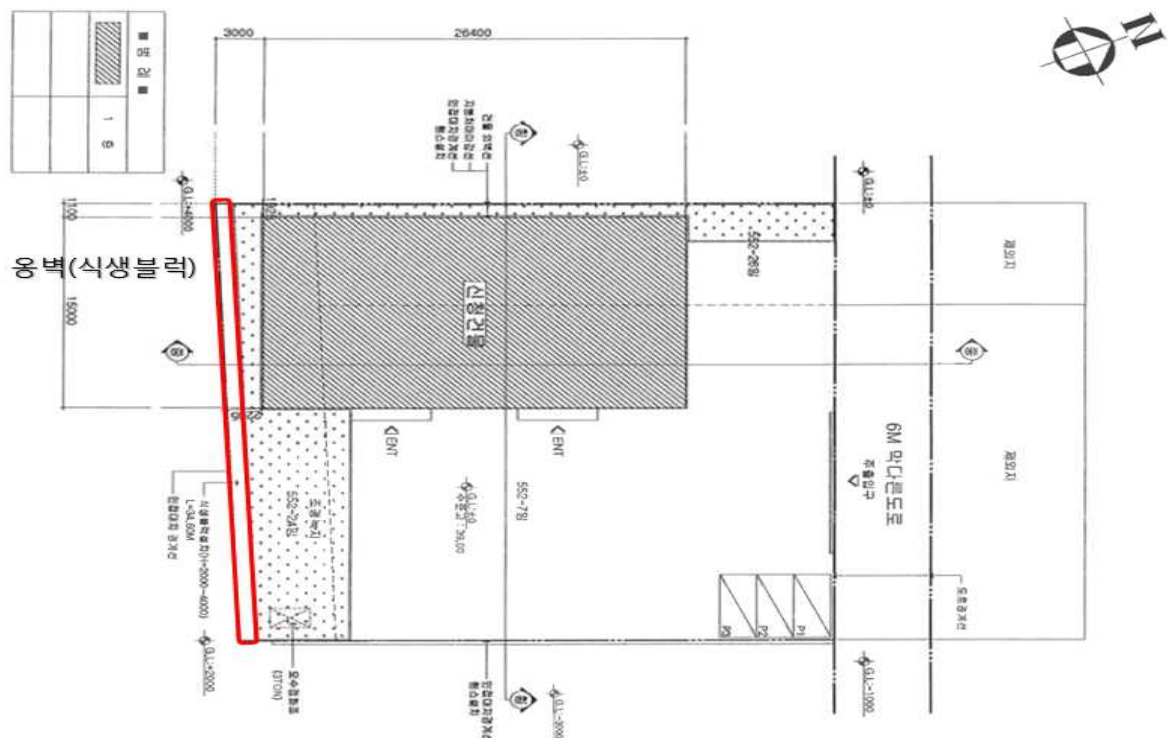
사고 사진 단지 배치 현황
