(16-017) ○○대교 슬래브 붕괴사고

공사명	○○~○○ 도로건설공사 현장		
사고일시	2016년 07월 08일(금) 10:50분경	기상상태	맑음
소재지	전남 영광군 염산면	사고 종류	붕괴
구조물 손실	슬래브	인적피해	중상 1명, 경상 5명
장비 손실	-	안전관리계획서 수립 대상 여부	해당(○), 해당없음()

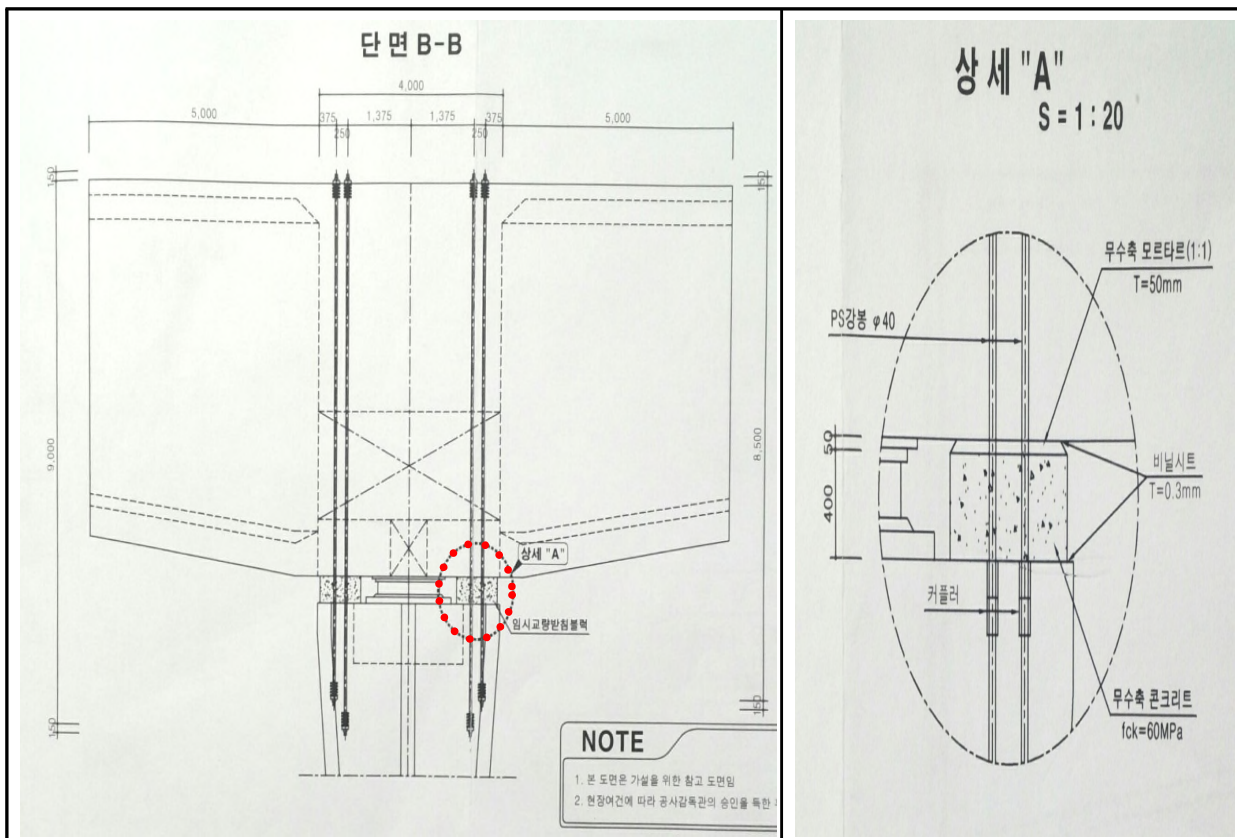
사고 위치 상세도

사고개요	<p>① 공사개요</p> <ul style="list-style-type: none"> ○ 공사종류: 도로교량 ○ 규모: 연장 9.52km, 폭 11.5m(2차로) <p>② 사고경위</p> <ul style="list-style-type: none"> ○ 칠산대교 접속교 교각 14번 무안방향 11번 Segment 콘크리트 타설(42m³중 41m³) 중 상부 박스거더가 무안 방향으로 기울어져 폼 Treveler에서 작업(타설, 미장)중이던 근로자 6명이 추락하여 부상.(1명 중상, 5명 경상) <p>③ 사고원인</p> <ul style="list-style-type: none"> ○ 주두부 가설 고정장치인 강봉이 Con'c 타설 하중을 견디지 못하고 파단 (32개중 16개)되어 박스거더가 전도.
------	---

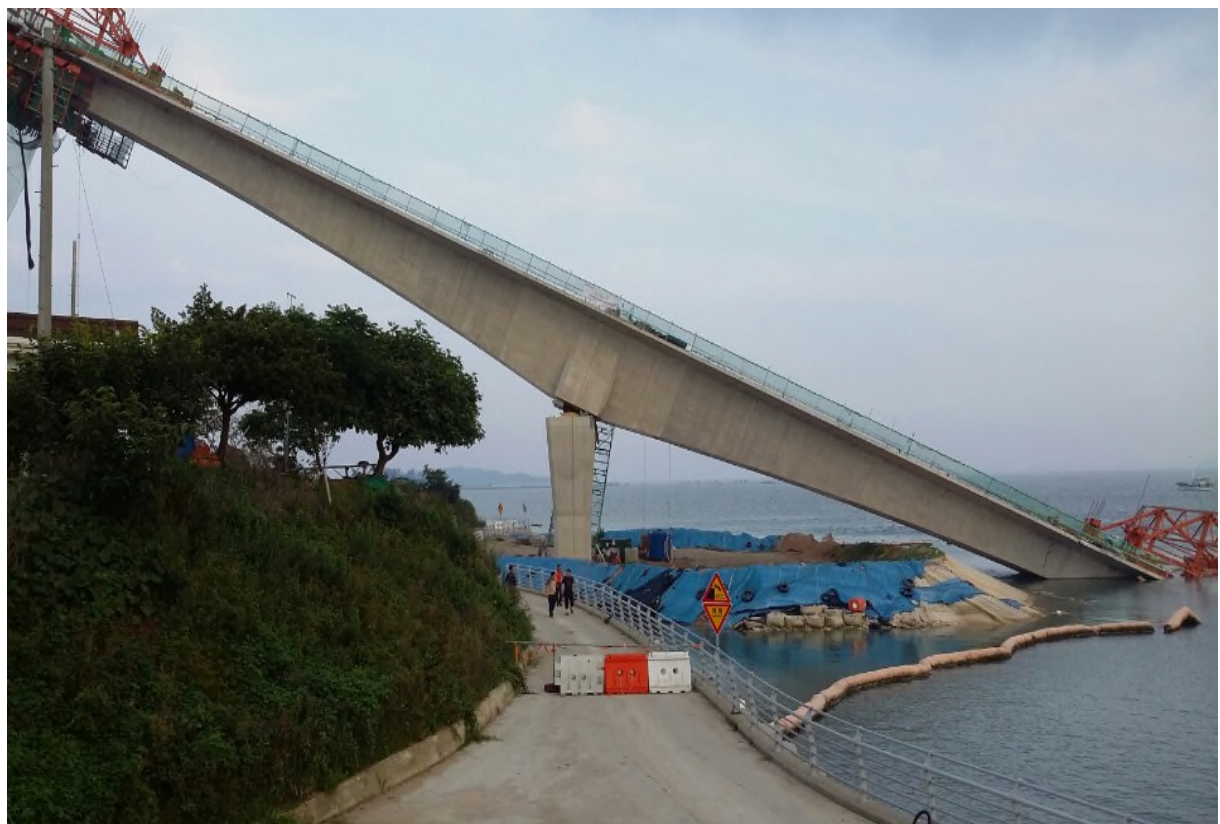
사고 사진

- 주두부에서 회수된 커플러와 강봉의 체결흔적을 조사한 결과 평균 21mm로 긴장력(792kN) 도입시 강봉 일부는 이미 커플러와 분리되었을 것으로 추정되었고, 강봉 긴장시 분리되지 않았던 일부 강봉의 저항력은 11번 세그먼트 콘크리트 타설시 발생한 불균형 모멘트를 견디지 못하고 커플러와 분리되어 거더가 기울어짐

사고현황(P14 슬라브)

재발방지 대책	<ul style="list-style-type: none"> ○ 커플러와 강봉, 쉬스관의 직경까지 포함한 정확한 시공상세도를 시공순서에 맞춰 작성하여, 작업자가 도면만 보고 시공해도 안전성이 충분히 확보될 수 있는 정도의 수준으로 작성한다. ○ FCM공법에 있어서 교각이 가동단일 경우 임시고정블럭의 규격, PS강봉과 커플러의 체결, 긴장력 도입 부분은 안전성 확보의 핵심 공종이기 때문에 임시 구조물이라도 중요 공종은 검측항목에 포함하여 안전성을 확보한다.
---------	---

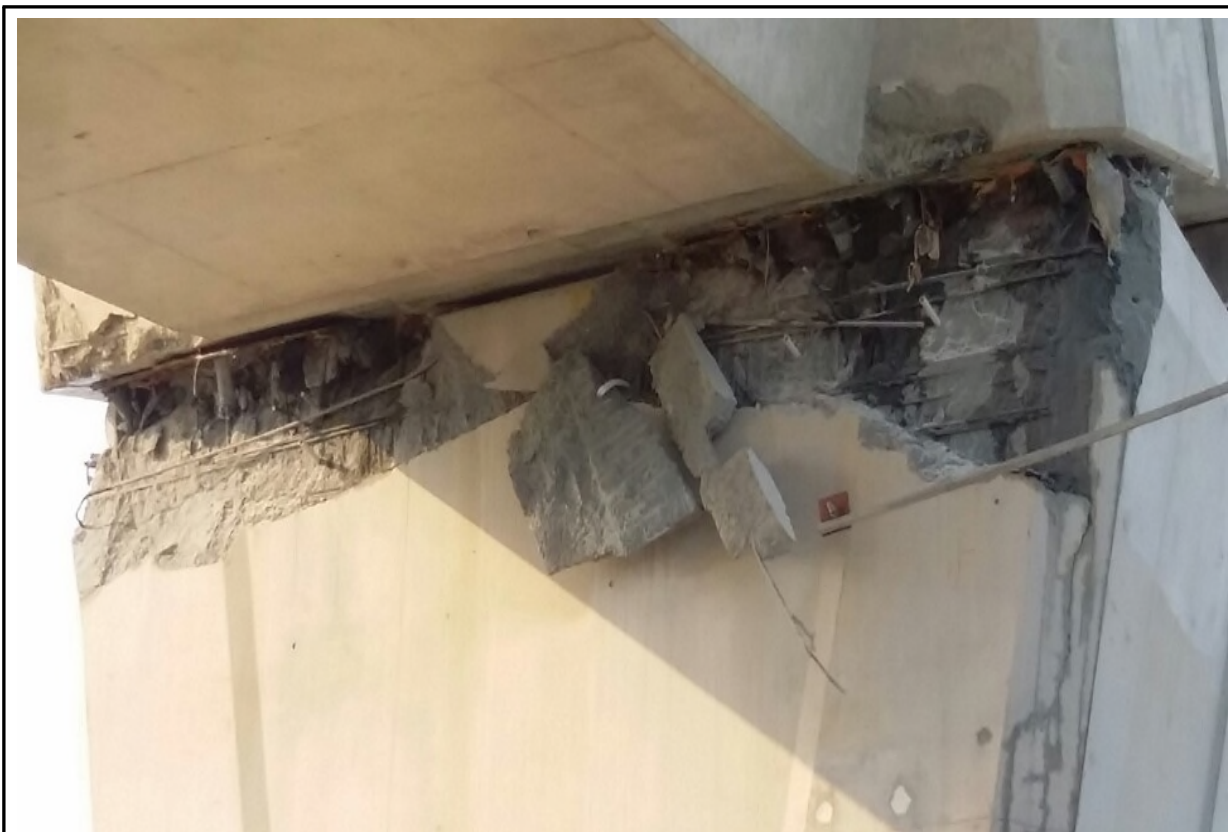
사고 사진

사고현황(해제측)

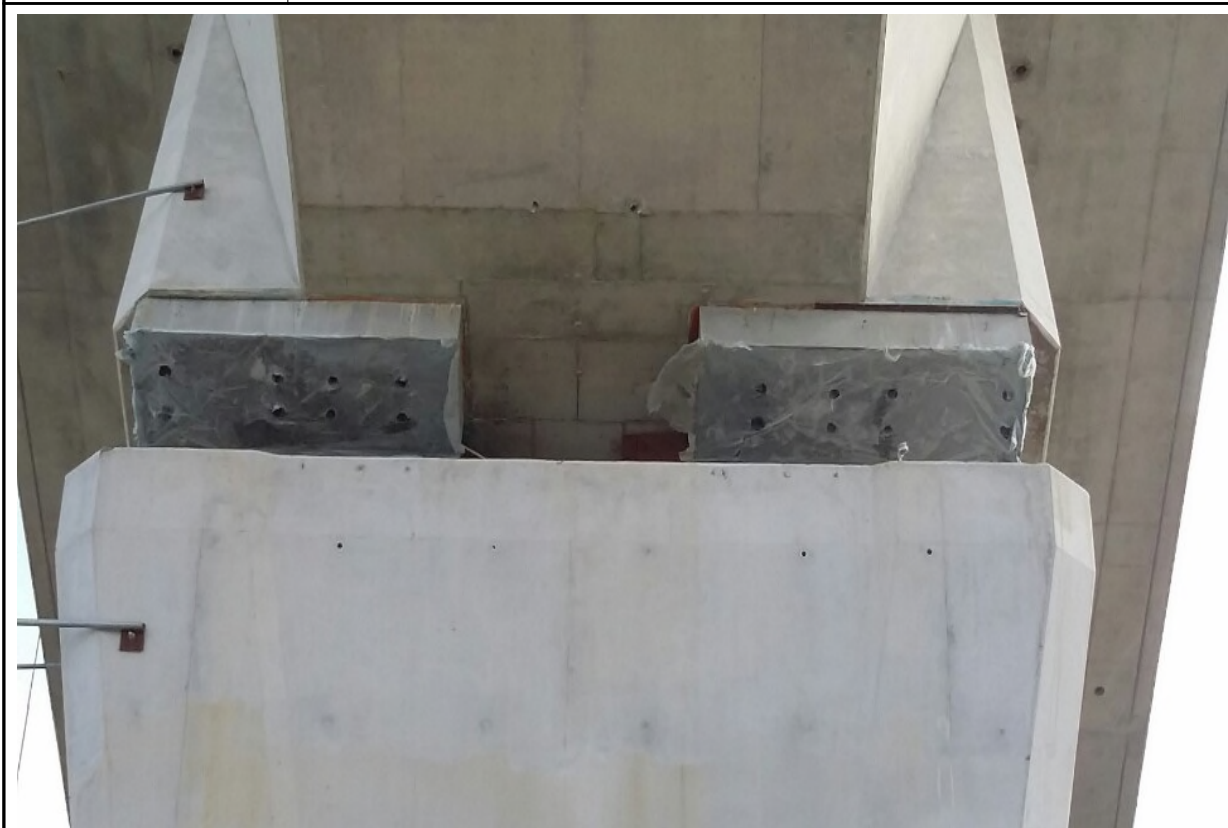
사고 사진

사고현황(영광측)
