(15-031) ○○○ 흠막이벽 변형에 따른 지반침하

공사명	○○○ ○○-○○ 신축공사		
사고일시	2015년 12월 26일(토) 04:37분경	기상상태	맑음
소재지	서울시 은평구 녹번동	사고 종류	침하
구조물 손실	-	인적피해	경상 1명
장비 손실	-	안전관리계획서 수립 대상 여부	해당( ), 해당없음( ○ )

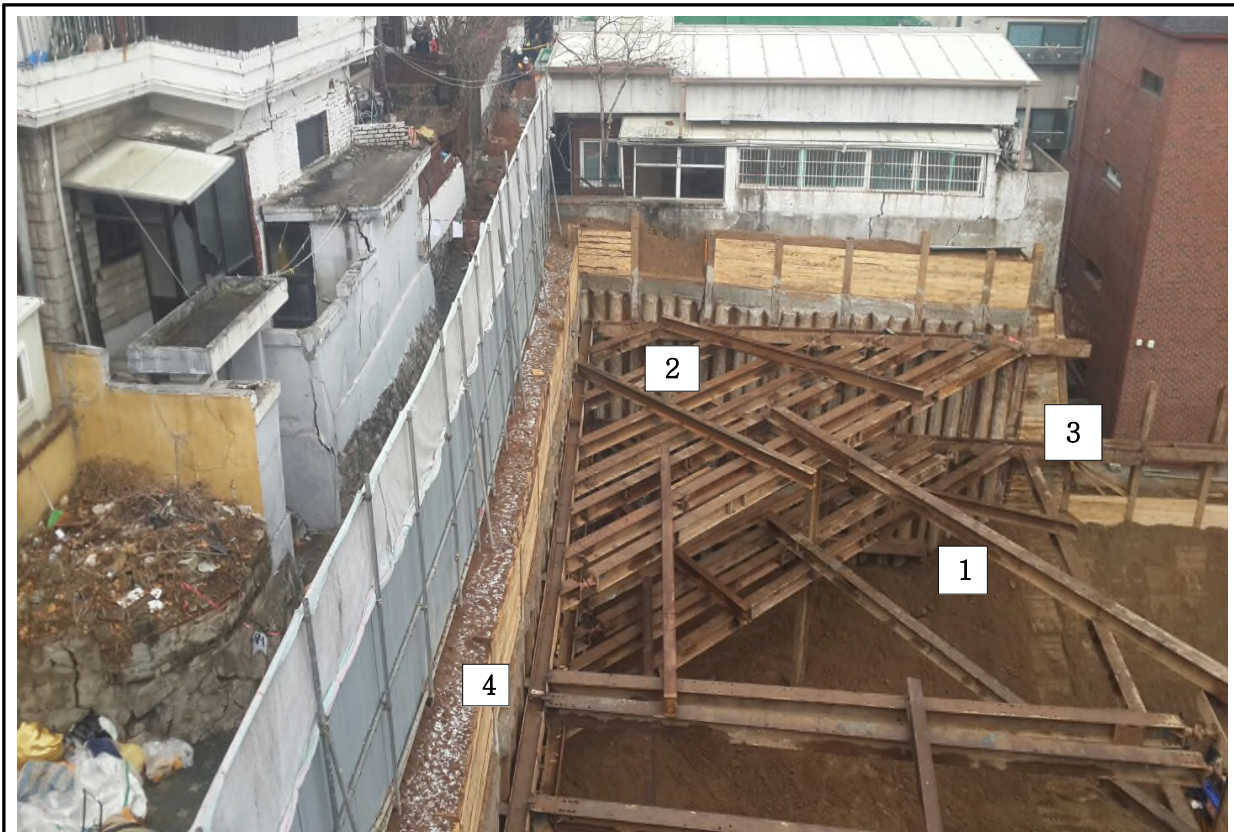
### 현장 현황

1. 파굴착(3단 스트러트 없음) 2. 수평 및 수직 브레이스 없음
3. CIP벽체 수직도 불량(벽체 사이로 누수, 토사유출) 4. 스티프너 없음

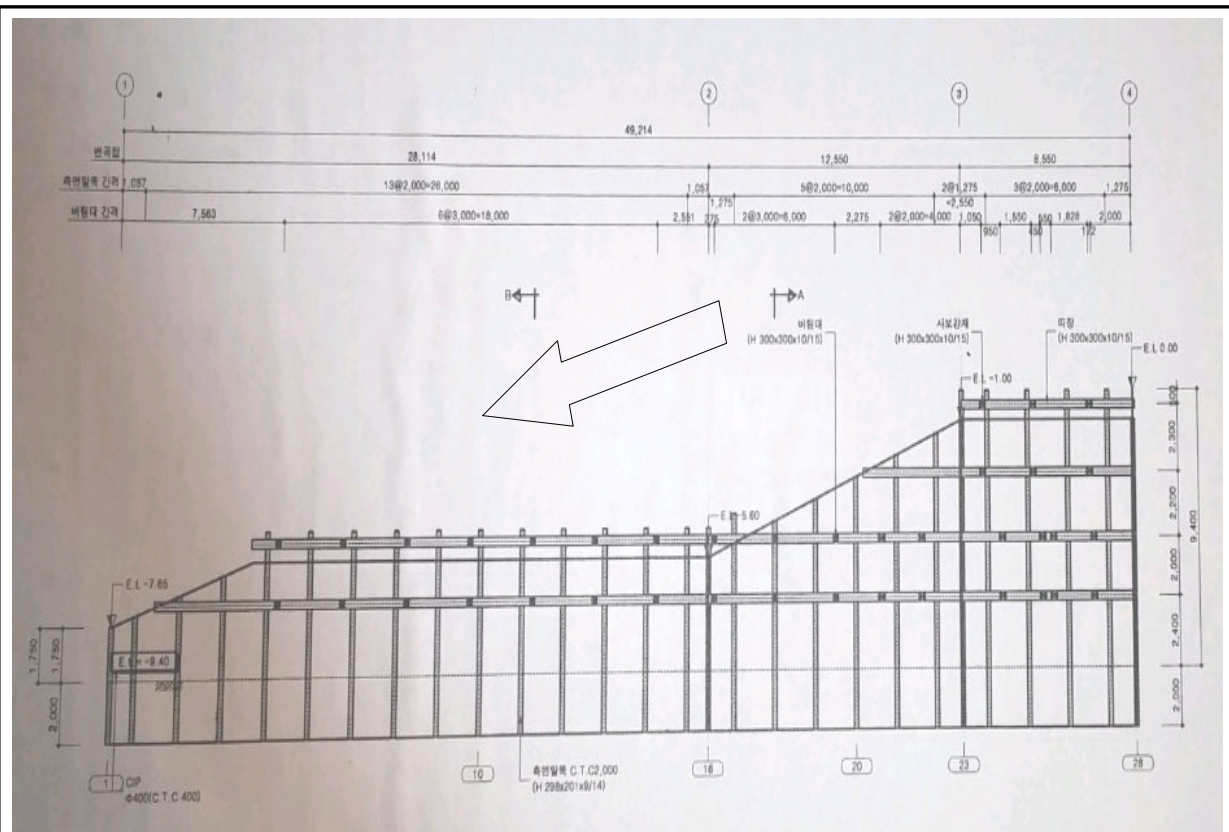
설계도면

편토압 발생에 따른 시공 오차(굴착면 높이 차이 : 전체 8.0m, 설계 도면에 표기 되어 있는 Earth Anchor 없음)

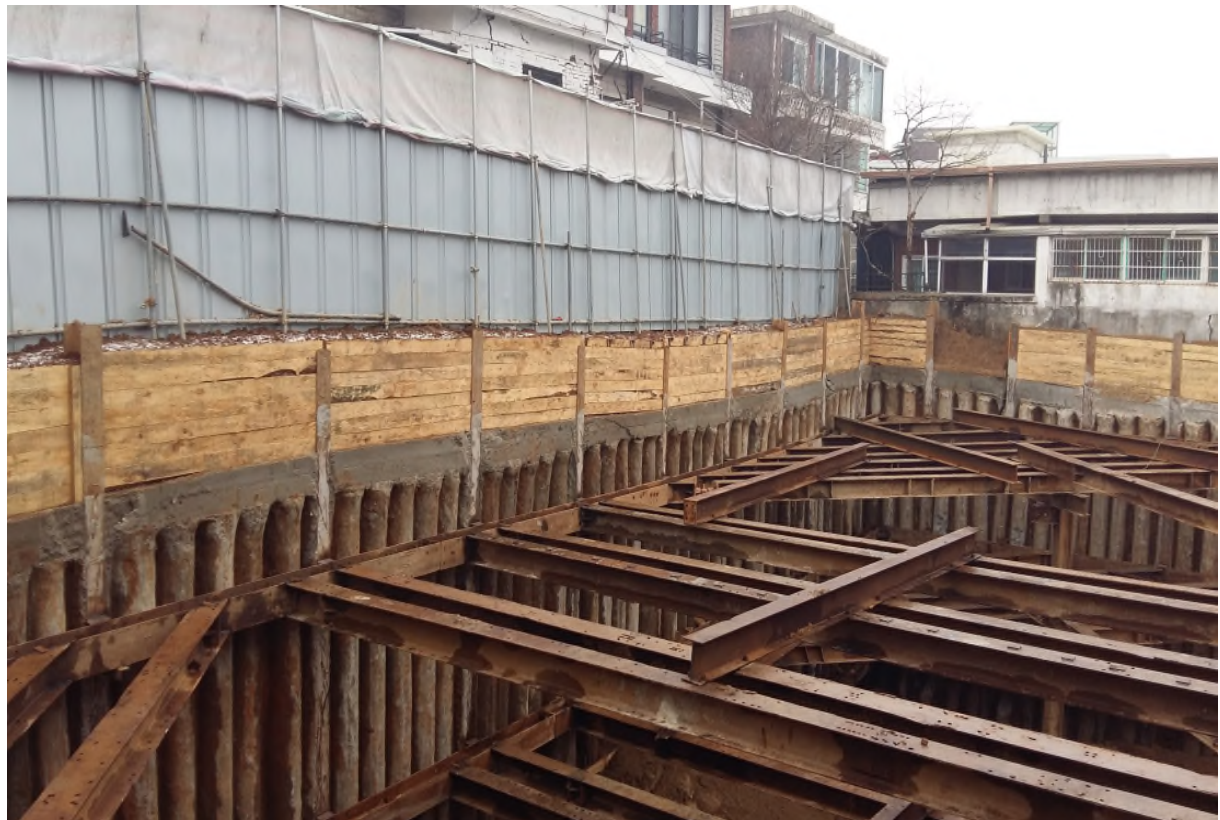
사고 사진

사고현장

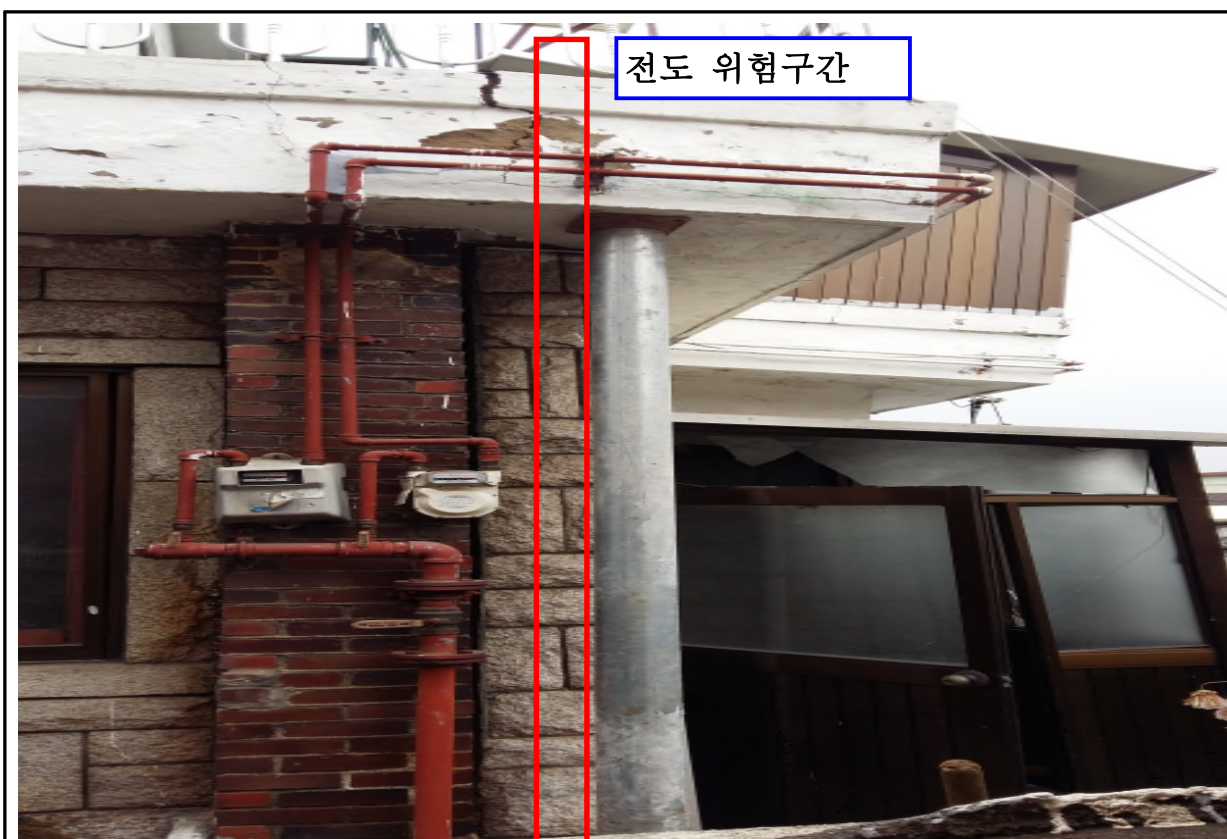
사고 사진

공사장 주변 전도 위험 주택

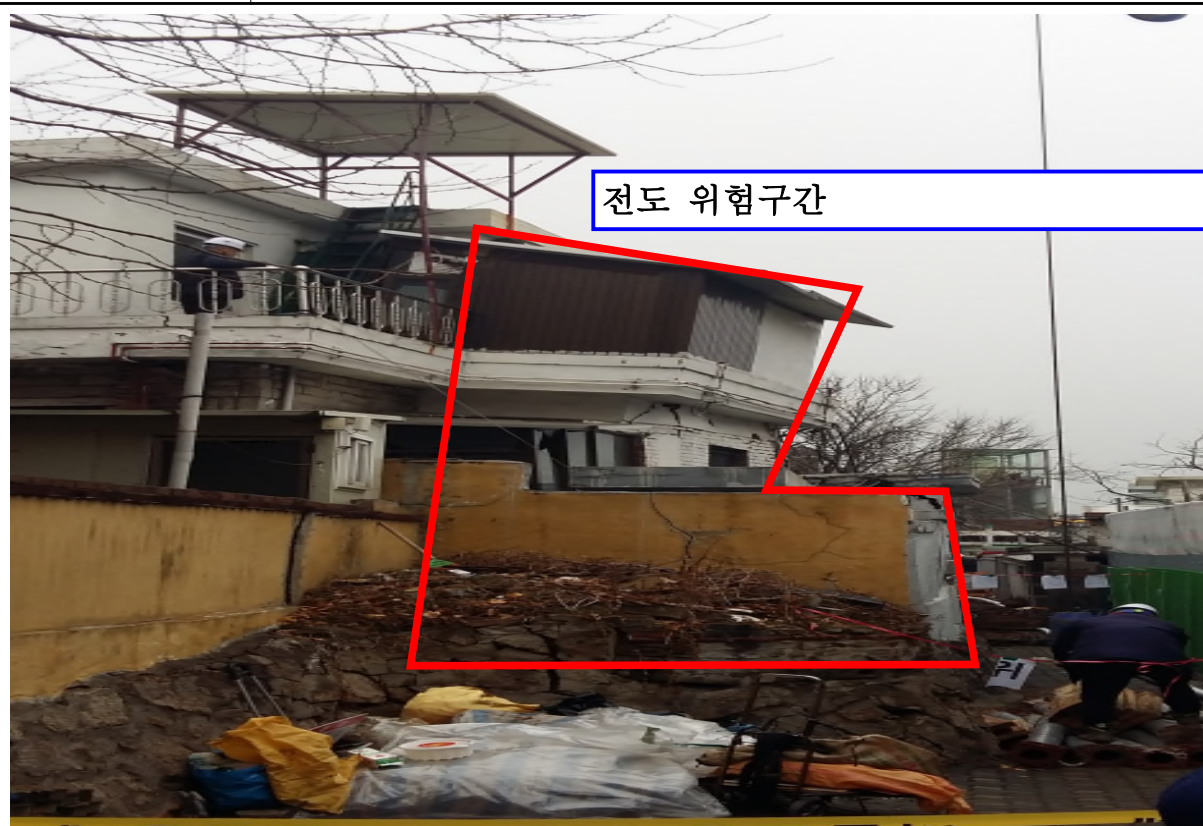
사고 사진

공사장 주변 전도 위험 주택
