## (15-017) ○○3공구 관리동 콘크리트 타설 중 붕괴사고

공사명	○○3공구 건설공사		
사고일시	2015년 10월 12일(월) 12:05분경	기상상태	맑음
소재지	전북 군산시 옥서면	사고 종류	붕괴
구조물 손상	데크슬래브	인적피해	사망 1명, 부상 3명
장비 손실	-	안전관리계획서 수립 대상 여부	해당( ), 해당없음( ○ )

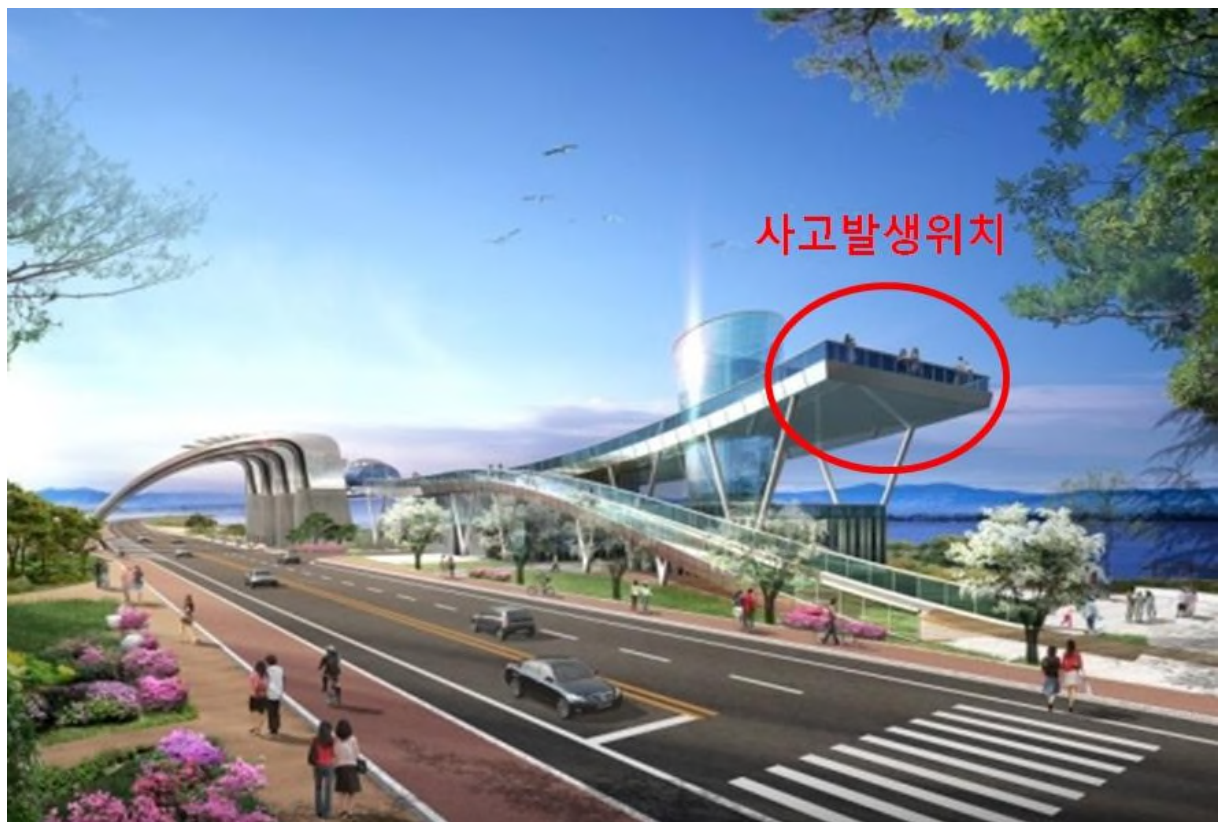
사고 사진

사고발생 위치

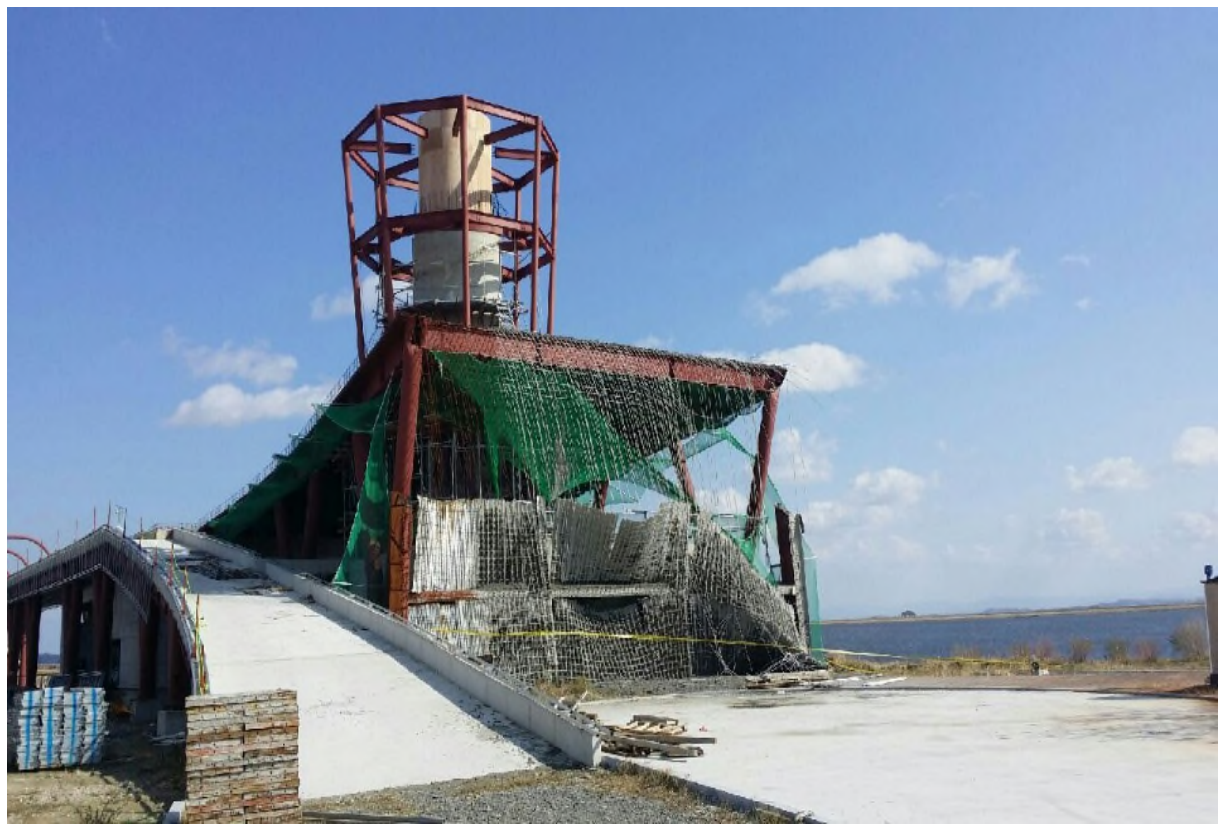
사고 사진

사고현장

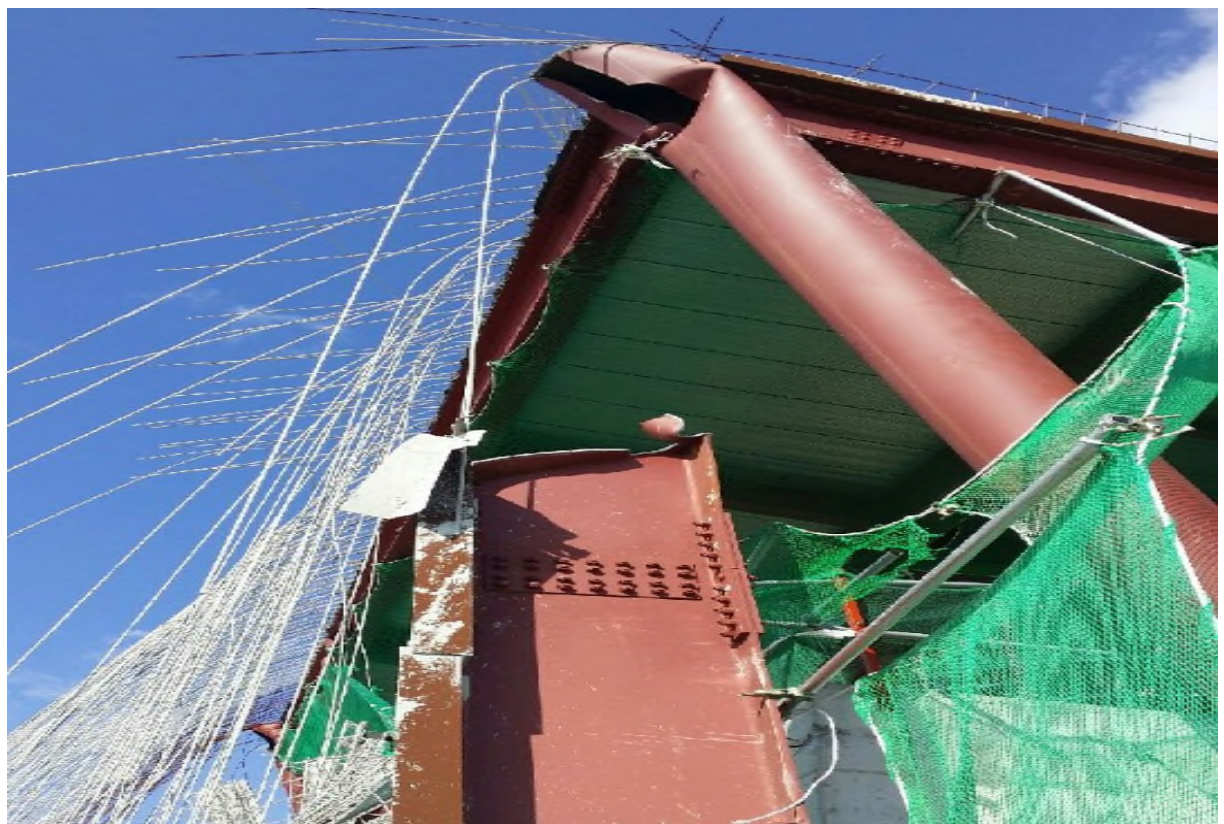
사고 사진

사고현장
