(토목-002) 하수관 공사현장 토사 붕괴사고

공사명	개인 하수(우수)관로 신설		
사고일시	2018년 12월 5일(수) 11:57분경	기상상태	맑음
소재지	경기도 파주시	사고 종류	무너짐(붕괴·도괴)
구조물 손실	-	인적피해	사망 2명
장비 손실	-	안전관리계획서 수립 대상 여부	해당(), 해당없음(○)

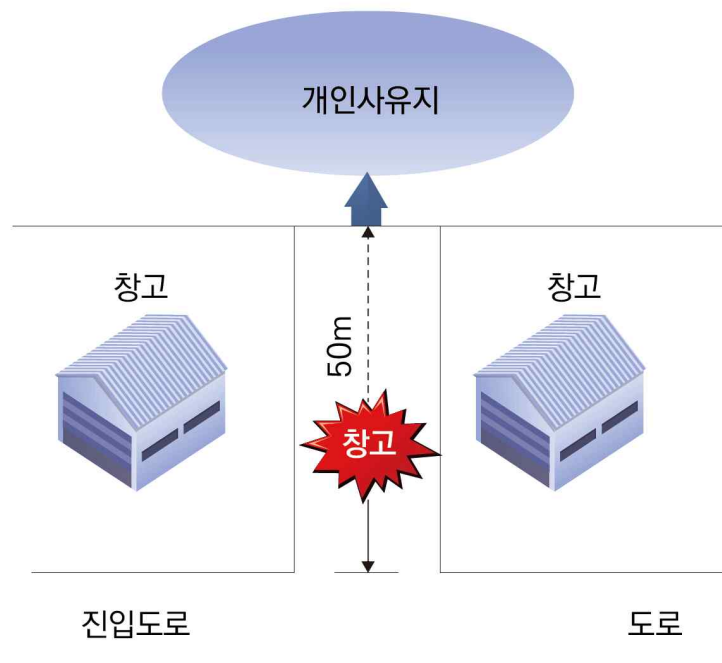
- 개인 하수관로 공사 중(총 50m 중 약 10m 공사 진행)에 토사붕락으로 인해 작업자 2명 매몰된 사고

- 배수로 흡관(직경 300mm)의 매설을 위한 굴착 공사 중 안식각 미확보 및 안전시설 미설치 등의 복합적인 원인으로 인해 굴착면 붕락이 발생한 것으로 추정

사고 사진 사고현장 모식도

- 굴착공사는 지반의 지층상태를 고려하여 굴착면의 기울기 및 굴착심도를 준수해야 하며, 계획된 순서에 따라 작업을 실시하여야 한다.
- 굴착토사나 자재 등은 경사면이나 굴착부와 인접한 배면 지표면에 쌓아두어서는 안된다.
- 일반적으로 굴착면의 붕괴를 예방하기 위해서는 지표면의 상태, 지층 변화 상황, 용수의 발생 유·무 및 용수량의 변화, 계절변화에 따른 결빙과 해빙에 대한 상황, 각종 지반 보호공의 변위, 탈락 유·무 등의 사항을 점검하여야 하며, 점검시기는 작업 전·중·후와 집중 강우 이후 그리고 인접한 작업구역에서의 발파작업이 계획되어 있는 경우에 실시하여야 한다.
- 일반적인 토사지반에서는 흙막이 지보공을 설치하지 않는 상태로 굴착 깊이를 1.5m 이상 실시해서는 안된다.

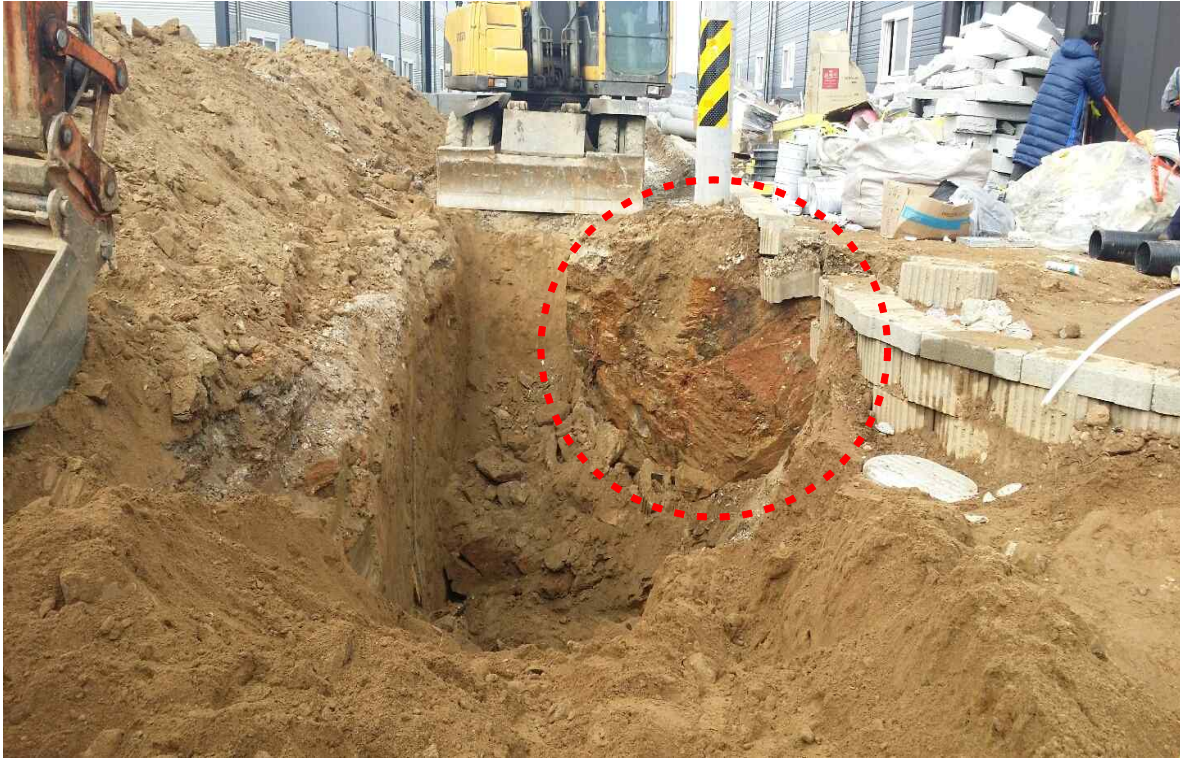
사고 사진 사고현장
