(16-006) ○○○○ ○○○-○번지 석축 붕괴사고

공사명	○○○○ ○○○-○번지 신축현장		
사고일시	2016년 02월 18일(화) 20:26분경	기상상태	맑음
소재지	서울시 동작구 상도1동	사고 종류	붕괴
구조물 손실	-	인적피해	인명피해 없음
장비 손실	-	안전관리계획서 수립 대상 여부	해당(), 해당없음(○)

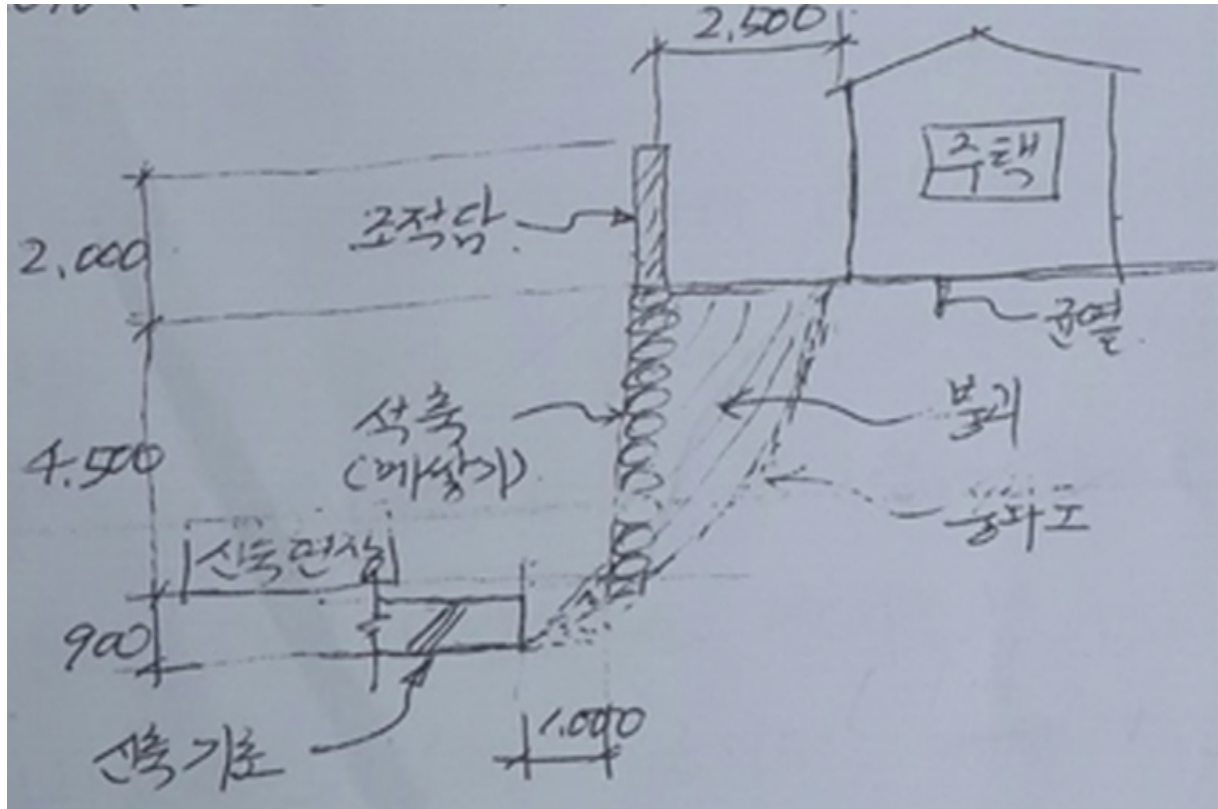
사고 사진

사고개요	<p>① 공사개요</p> <ul style="list-style-type: none"> ○ 공사종류: 공동주택 ○ 규모: 지하 0층/지상 5층(기초방식 Mat기초) <p>② 사고경위</p> <ul style="list-style-type: none"> ○ 석축하단부에 위치한 다세대주택(상도1동 419-2) 신축을 위하여 바닥 굴착 및 Mat 기초 타설(3일 경과) 후, 강우 등에 의한 지반 연약화로 부지 인근 석축(매쌓기 방식)이 현장측으로 붕괴됨. <p>③ 사고원인</p> <ul style="list-style-type: none"> ○ 기초 굴착과 진동 등으로 석축의 횡방향지지력이 약화되어 붕괴. ○ 석축 옹벽이 강우 및 해빙으로 인한 석축벽면이 연약해져 붕괴 발생된 것으로 추정 됨.
------	---

사고발생 현황

재발방지 대책	<ul style="list-style-type: none"> ○ 땅파기공사로 손상될 수 있는 인접구조물은 변위가 발생되지 않도록 밀받치기 지보(언더피닝) 등의 적정공법으로 보강 하여야 한다. ○ 본바닥은 구조물 기초와 시공작업에 맞추어 땅파기 하여야 한다. ○ 말뚝박기공사에는 시공기면까지 파내어야 한다. ○ 기초를 지지하는 본바닥이 흐트러진 경우는 당초의 지내력까지 뒤채우기의 요건에 따라 다져야 한다. ○ 기계로 땅파기한 벽면의 비탈은 지보공을 설치할 때까지는 흙의 안식각 이하가 되게 하여야 한다. ○ 구조물 기초의 가장자리에서 45° 지지각을 침범해서 땅파기를 해서는 안된다.
---------	---

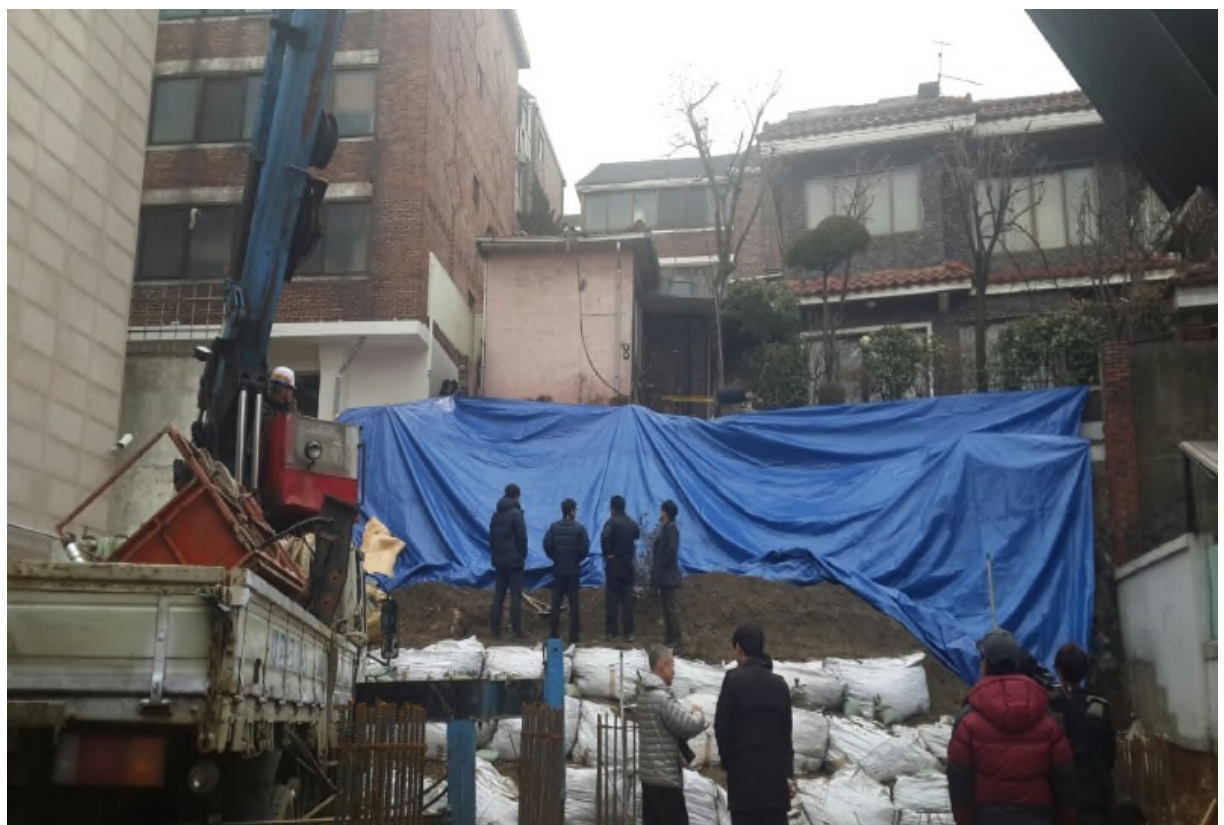
사고 사진

사고현장

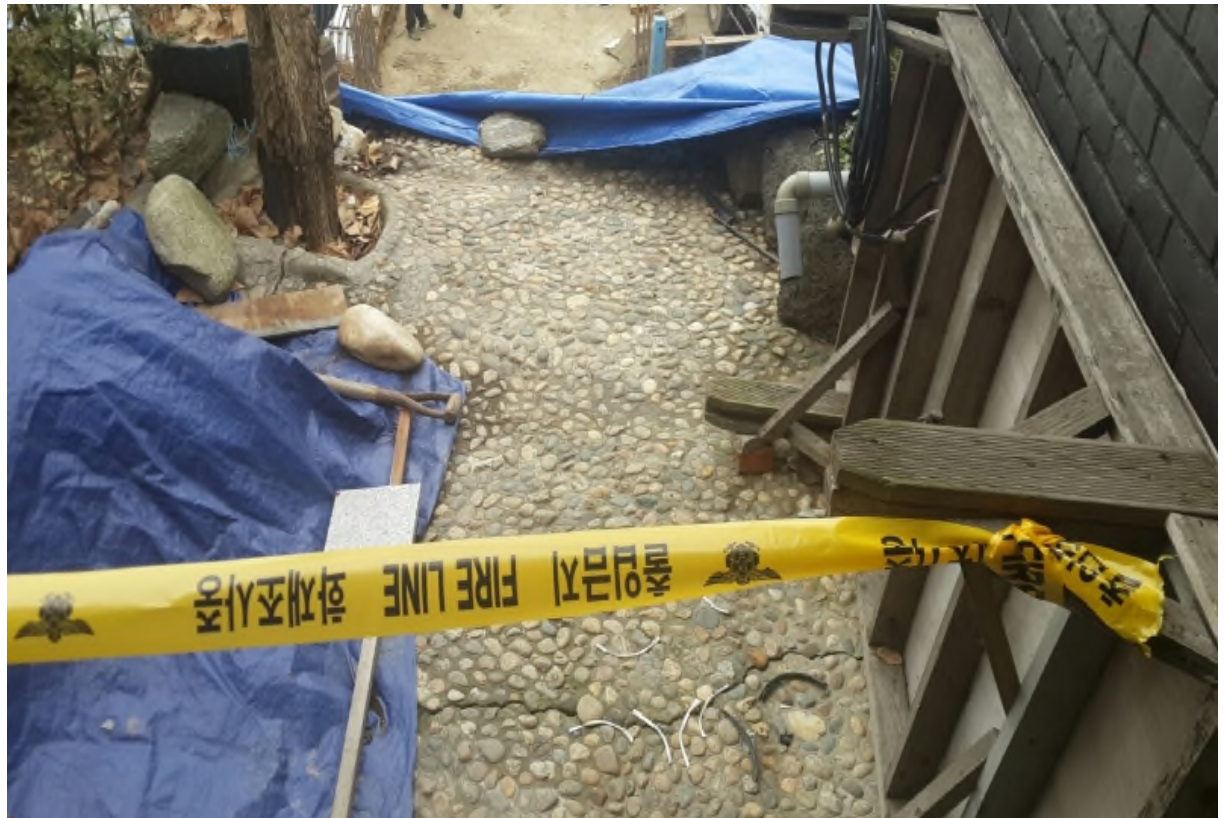
사고 사진

사고현장
