(토목-002) ○○사거리 지하차도 공사현장 크레인 전도사고

공사명	○○사거리 지하차도 건설공사		
사고일시	2017년 7월 8일(토) 8:30분경	기상상태	흐림
소재지	인천시 연수구 ~ 미추홀구	사고 종류	넘어짐(전도)
구조물 손실	-	인적피해	-
장비 손실	이동식크레인	안전관리계획서 수립 대상 여부	해당(○), 해당없음()

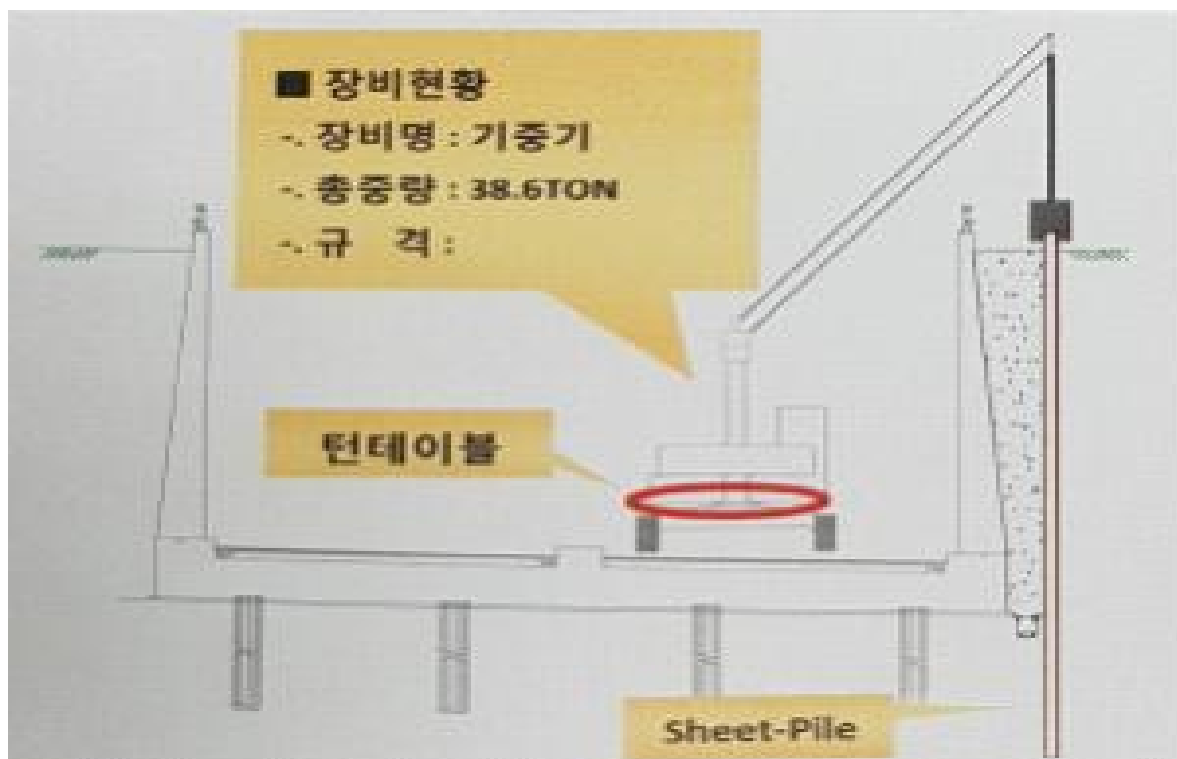
- 턴테이블 볼트가 파단되면서 크레인의 상부부분(턴테이블 상부)이 전도되어 3개 차선 중 2개 차선을 차단

- 이동식크레인의 회전 및 축 역할을 하는 턴테이블을 고정하는 볼트가 파단되어 크레인의 상부 부분(턴테이블 상부)이 전도됨

사고 사진 (좌)턴테이블 볼트 파단, (우)U-TYPE 상부난간 파손현황, (아래)이동식크레인 전도현황

- 사업주는 이동식 크레인을 사용하는 경우에 크레인의 구조 부분을 구성하는 강재 등이 변형되거나 부러지는 일 등을 방지하기 위하여 이동식 크레인의 설계기준(제조사 제공 사용설명서)과 사용절차를 준수하여야 한다.
- 사업주는 유압을 동력으로 사용하는 이동식 크레인의 과도한 압력상승을 방지하기 위한 안전밸브를 최대 정격하중이 작용할 때의 압력 이하로 작동되도록 조정하여야 한다.
- 사업주는 이동식 크레인을 사용하여 작업을 하는 경우 이동식 크레인 명세서에 적혀 있는 지브의 경사각(인양하중이 3톤 미만인 이동식 크레인의 경우에는 제조한 자가 지정한 지브의 경사각)의 범위에서 사용하도록 하여야 한다.
- 고정된 구조물의 제거 또는 철거 작업 등에 이동식 크레인의 사용을 금지하여야 한다.
- 반드시 규격품인 조립용 볼트를 사용하고 대칭되는 방향으로 결합하고 분해하여야 한다.

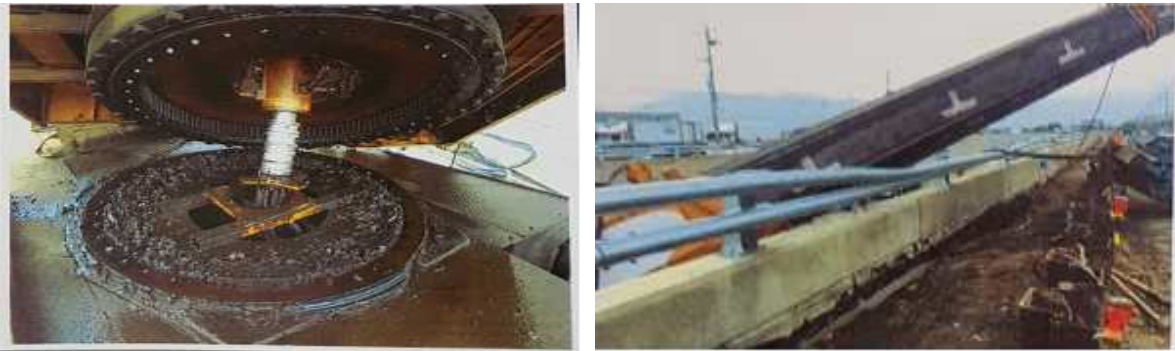
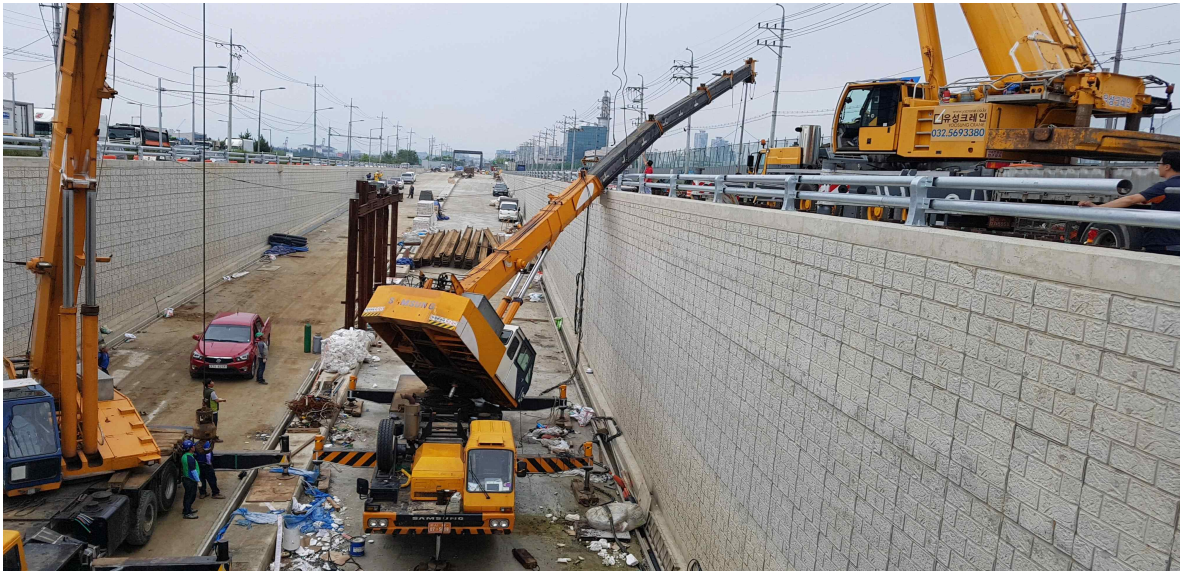
사고 사진 이동식크레인 처리 후 개통현황
