(16-003) ○○ 신축상가 천공기 전도사고

공사명	○○○ 상가 신축공사		
사고일시	2016년 01월 18일(월) 15:40분경	기상상태	맑음
소재지	경남 양산시 물금읍	사고 종류	전도
구조물 손실	-	인적피해	경상 1명
장비 손실	천공기	안전관리계획서 수립 대상 여부	해당(), 해당없음(○)

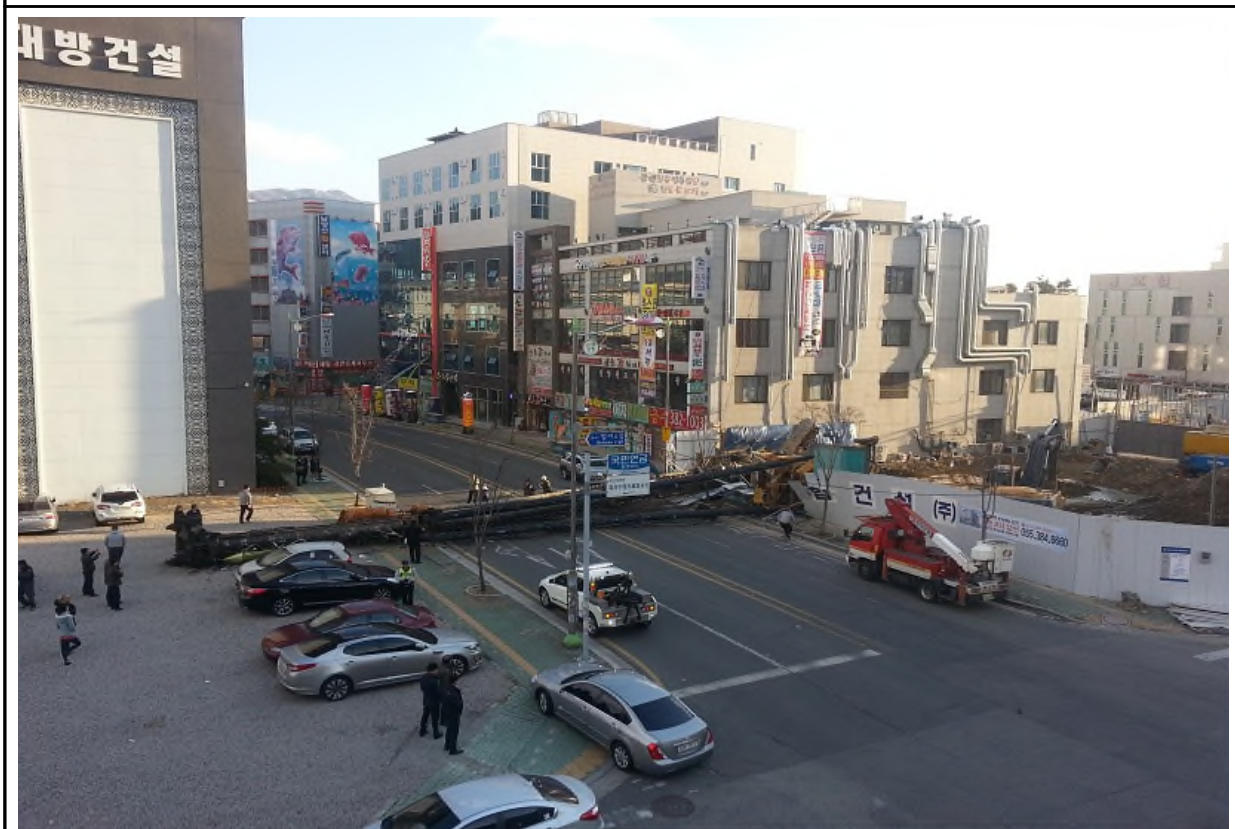
사고 사진

사고개요	<p>① 공사개요</p> <ul style="list-style-type: none"> ○ 공사종류: 판매시설 ○ 연면적: 3,756㎡ ○ 규모: 지하 1층/지상 4층 <p>② 사고경위</p> <p>○ 상가건물(지하1층,지상4층)건축을 위해 부지경계부 지하층 지반개량 및 차수를 위한 JSP(Jumbo Special Pile)를 시공하기 위하여 천공 작업중 천공장비(패도식)가 도로방향으로 전도.</p> <p>③ 사고원인</p> <ul style="list-style-type: none"> ○ 천공장비 이동 및 설치시 지반이 충분한 지지력을 확보하여 부등침하가 발생되지 않도록 하여야 하나, 침하방지를 위한 깔판(철판)은 설치한 것으로 보이나 지반이 충분한 지지력을 확보하지 못한 것으로 추정. ○ 강풍의 경우 초속 10m/sec이상의 폭풍우 경보가 있을 경우 작업을 중지(안전보건공단 건설기계 안전보건작업 지침)하여야 하지만, 사고당시 풍속은 15:00 6.4m/s, 16:00 5.2m/s(기상청 자료)로 직접적인 영향은 미치지 않았으나, 지반지지력 부족과 더불어 영향을 준 것으로 추정(1/18일 최대풍속은 14m/sec).
------	---

재발방지 대책	<ul style="list-style-type: none"> ○ 연약한 지반에 설치하는 경우에는 각부(脚部)나 가대(架臺)의 침하를 방지하기 위하여 깔판·깔목 등을 사용할 것. ○ 시설 또는 가설물 등에 설치하는 경우에는 그 내력을 확인하고 내력이 부족하면 그 내력을 보강할 것. ○ 각부나 가대가 미끄러질 우려가 있는 경우에는 말뚝 또는 췌기 등을 사용하여 각부나 가대를 고정시킬 것. ○ 레도 또는 차로 이동하는 항타기 또는 항발기에 대해서는 불시에 이동하는 것을 방지하기 위하여 레일 클램프(rail clamp) 및 췌기 등으로 고정시킬 것. ○ 버팀대만으로 상단부분을 안정시키는 경우에는 버팀대는 3개 이상으로 하고 그 하단 부분은 견고한 버팀·말뚝 또는 철골 등으로 고정시킬 것.
------------	---
