(16-013) ○○○○순환 ○○터널 막장 지표관통 붕괴사고

공사명	○○○○순환(○○~○○)고속도로 민간투자사업(1-2공구)		
사고일시	2016년 03월 28일(월) 12:20분경	기상상태	맑음
소재지	인천시 동구 송현동	사고 종류	붕괴
구조물 손실	-	인적피해	인명피해 없음
장비 손실	-	안전관리계획서 수립 대상 여부	해당(○), 해당없음()

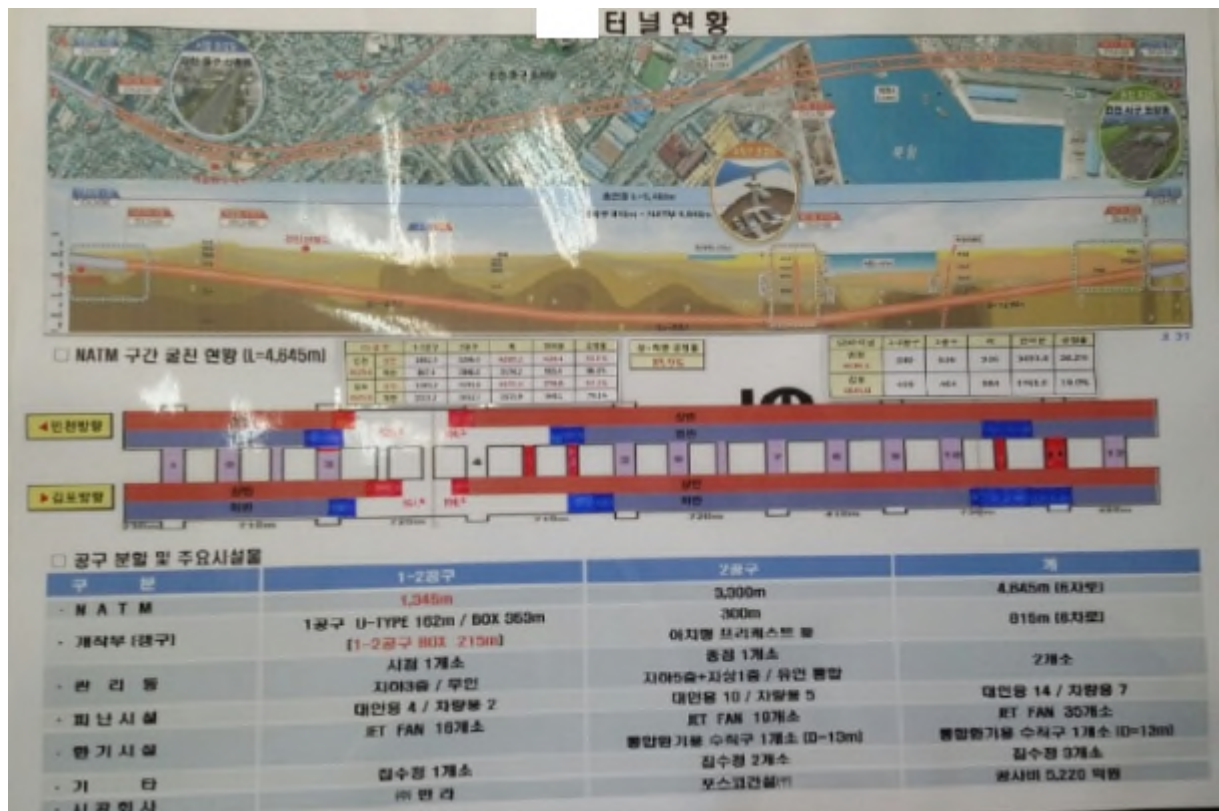
사고현장(○○터널 현황도)

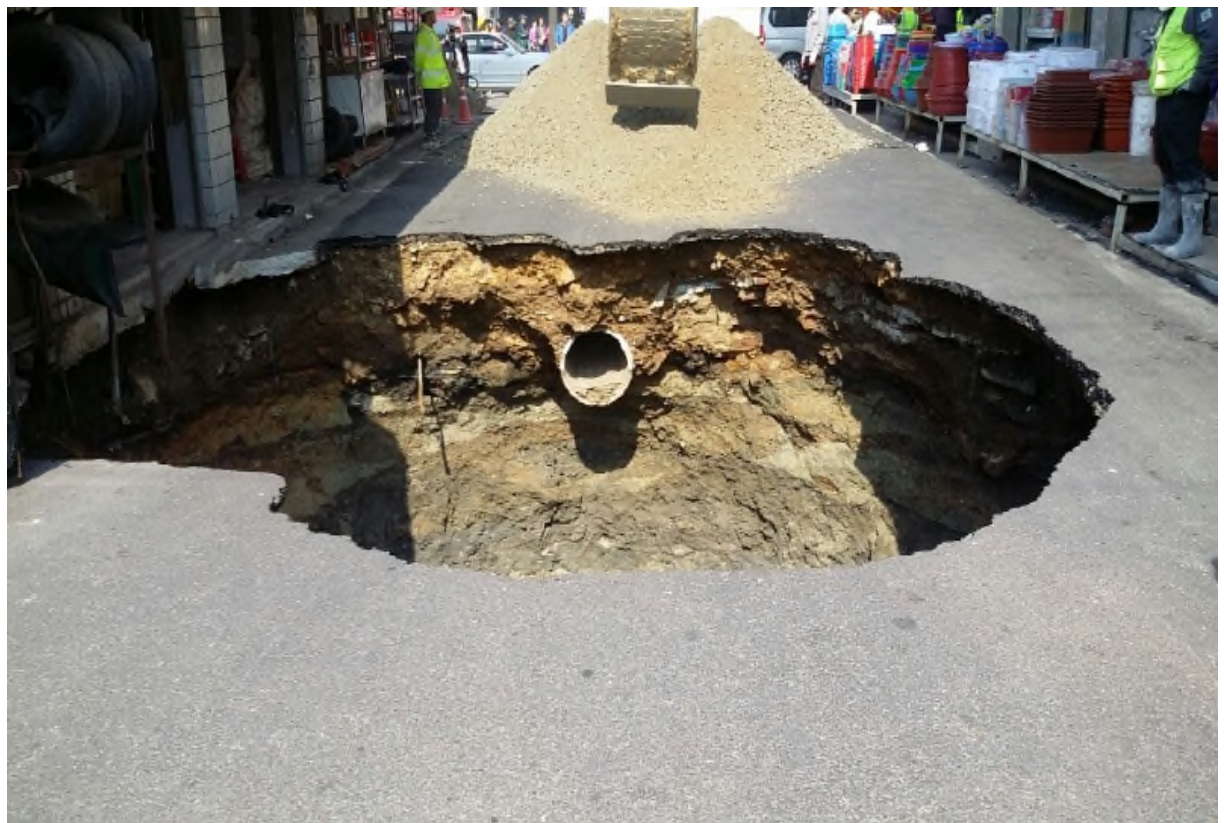
사고개요	① 공사개요 ○ 공사종류: 도로터널 ○ 규모: 길이 1.345km, 개착BOX 길이 215m, 환기시설 JET FAN 16개소
	② 사고경위 ○ 터널 암(연암, 파쇄대 통과구간)발파 후, 장비(브렉카)를 이용한 미굴 정리 작업 중 막장 천정상부의 파쇄암 및 토사가 붕괴되어 쏟아져 지표면까지 관통(관통길이 약 35m)되어 지반에 싱크홀이 발생.
	③ 사고원인 ○ 터널 발파 굴착시 페이스 맵핑 및 지반상태 조사를 실시 후 암종 및 지반상태(누수, 파쇄대 분포, 절리방향 등)를 고려하여 적절한 보강방안(지반차수그라우팅, Fore Poling 시공, 막장면 슛크리트 시공 등)을 실시한 후 막장면 안전성을 확인하고 후속 발파를 실시하여야 하나, ○ 일부구간에서 파쇄대가 존재하고 있으며, 락볼트(R/B)부위(4+540~546, 549~552)등의 R/B 시공부위(18공)에서 지하수 유출이 계속되고 있음에도 적절한 대응 및 후면부 계측을 충실히 실시하지 않은 상태에서 굴착작업을 진행하다가 막장면이 상부 토압을 견디지 못하고 붕괴된 것으로 추정.

사고현장(터널 상부 지반동공)

재발방지 대책	○ 터널굴착공정 진행시 파쇄대 또는 용수가 발생하는 경우 적절한 보강공법 적용 및 용수대책공법(지수공 등) 적용 후 다음 굴착을 진행하여야 한다. ○ 지중침하하는 반드시 지표침하 측정과 함께 시행되어야 하며 지표침하 측정과 동일한 정확도로 심도별 지반의 연직변위 양상을 확인할 수 있도록 하여야 한다. ○ 지표침하 측정이 필요한 경우에는 측점을 내공변위 측정과 동일한 단면의 터널 중심선상의 지표면에 배치하고 터널 축에 직각방향으로 여러 개의 측정을 거리별로 배치하여야 한다. 이 때 가장 바깥쪽 측점은 가능한 한 부동점이 되도록 계획한다. ○ 계측결과는 측정일자, 경과일수, 막장면(굴진면) 이격거리(상반, 하반 구분), 초기치, 금회 측정치, 누계 측정치를 정해진 양식에 계측 항목별로 별도로 정리하여야 하고, '시간(경과일수)-계측치'와 '막장면 이격거리-계측치'를 그래프로 표시하여 계측치의 변화경향을 신속히 파악할 수 있도록 하여야 한다.
---------	---

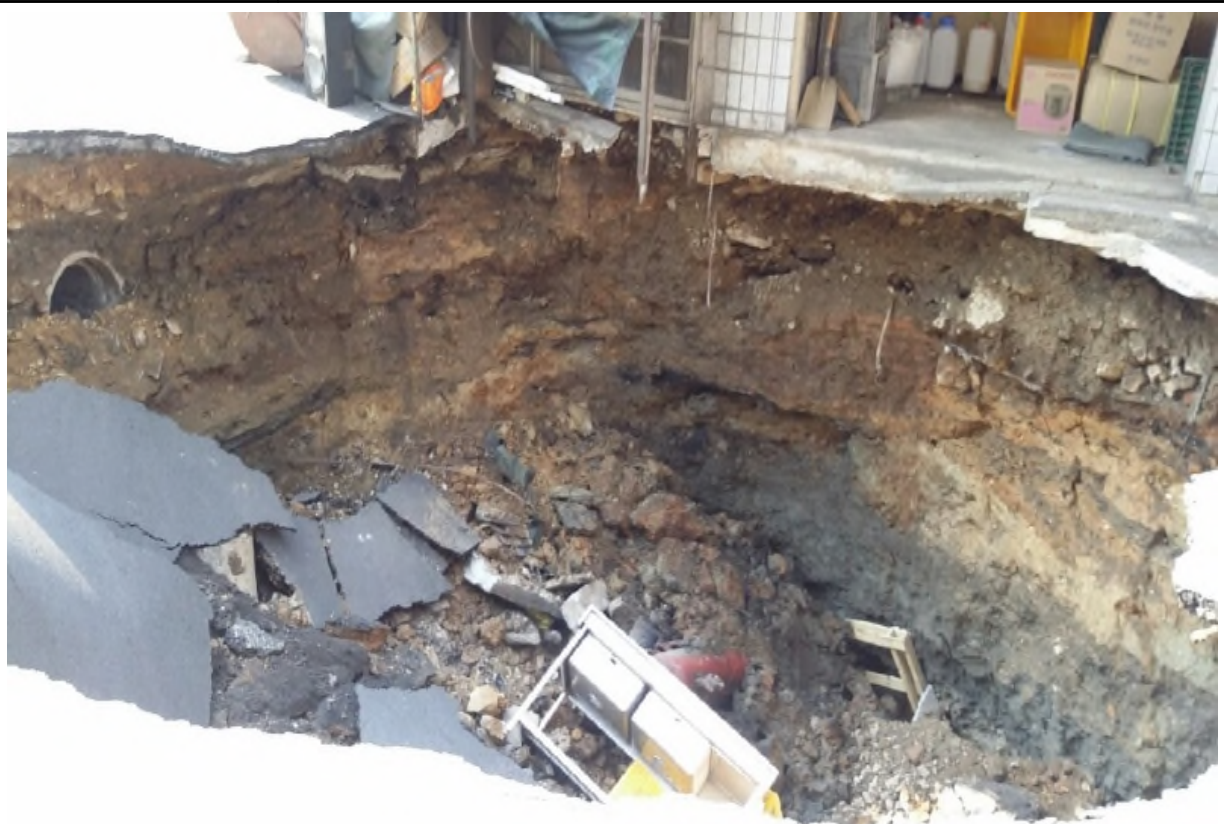
사고현장(터널 상부 지반동공)

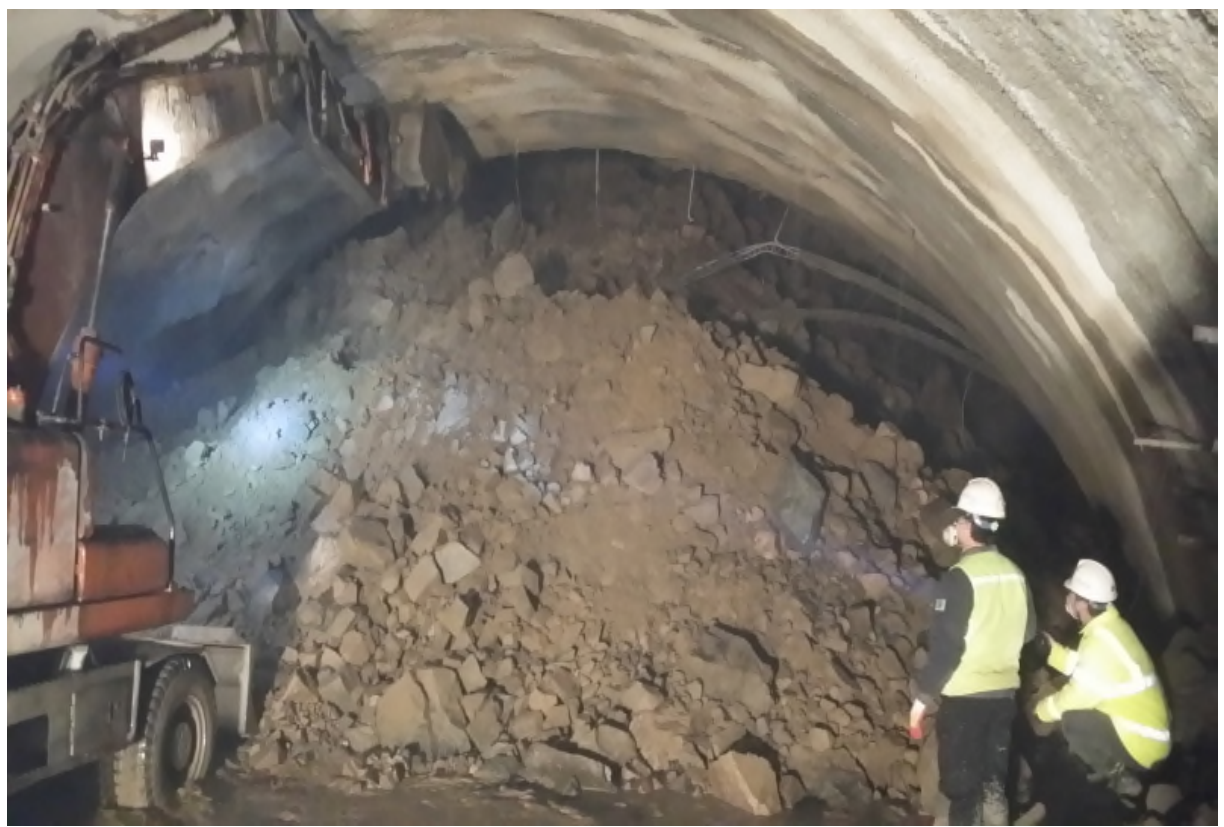
사고현장(터널 막장 복구 전)

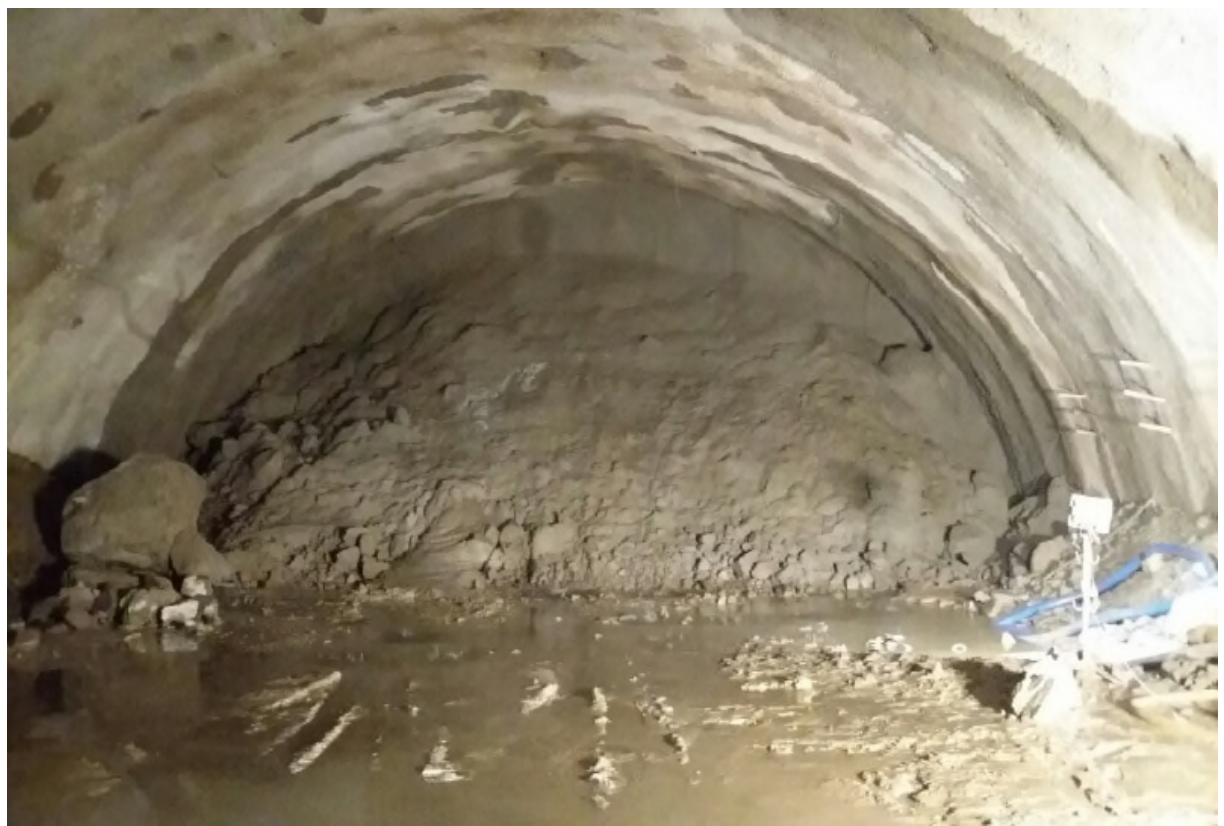
사고현장(터널 막장 복구 후)

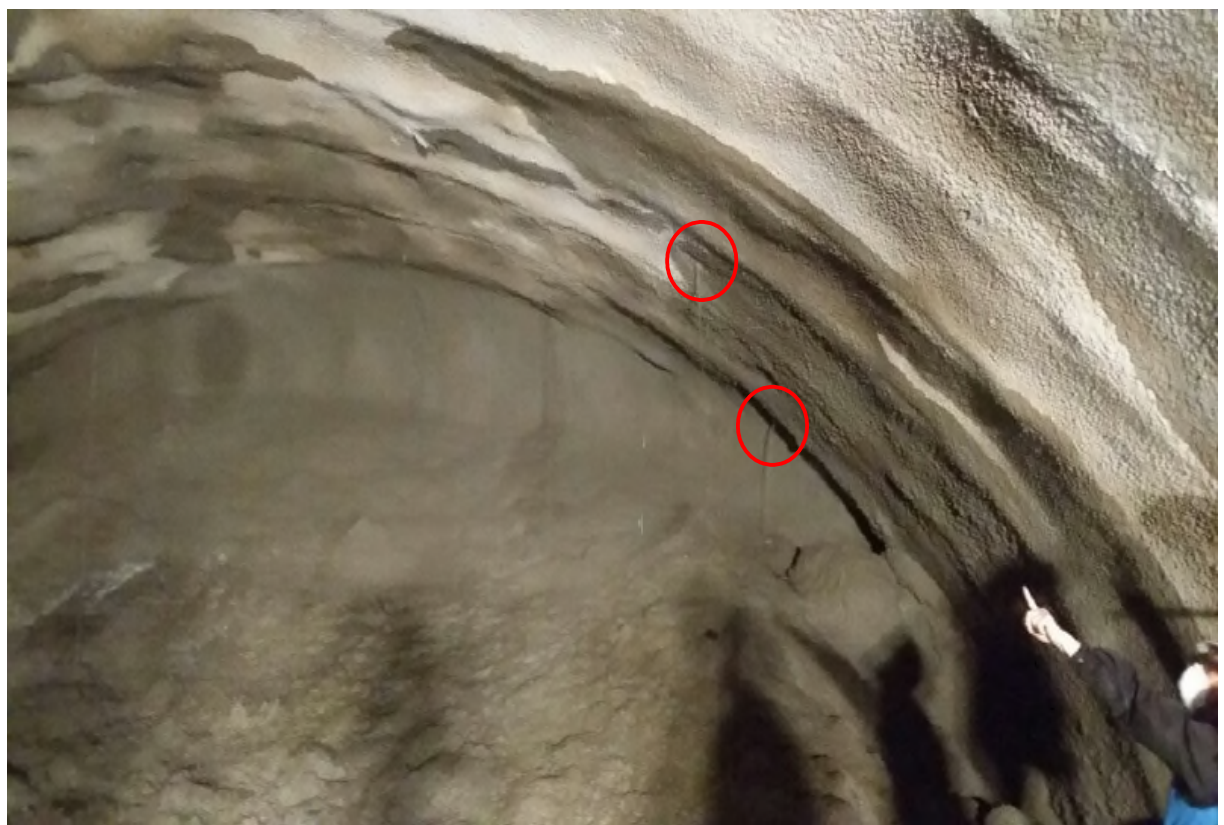
사고현장(Sta.4+ 549~552 용출수(4공))

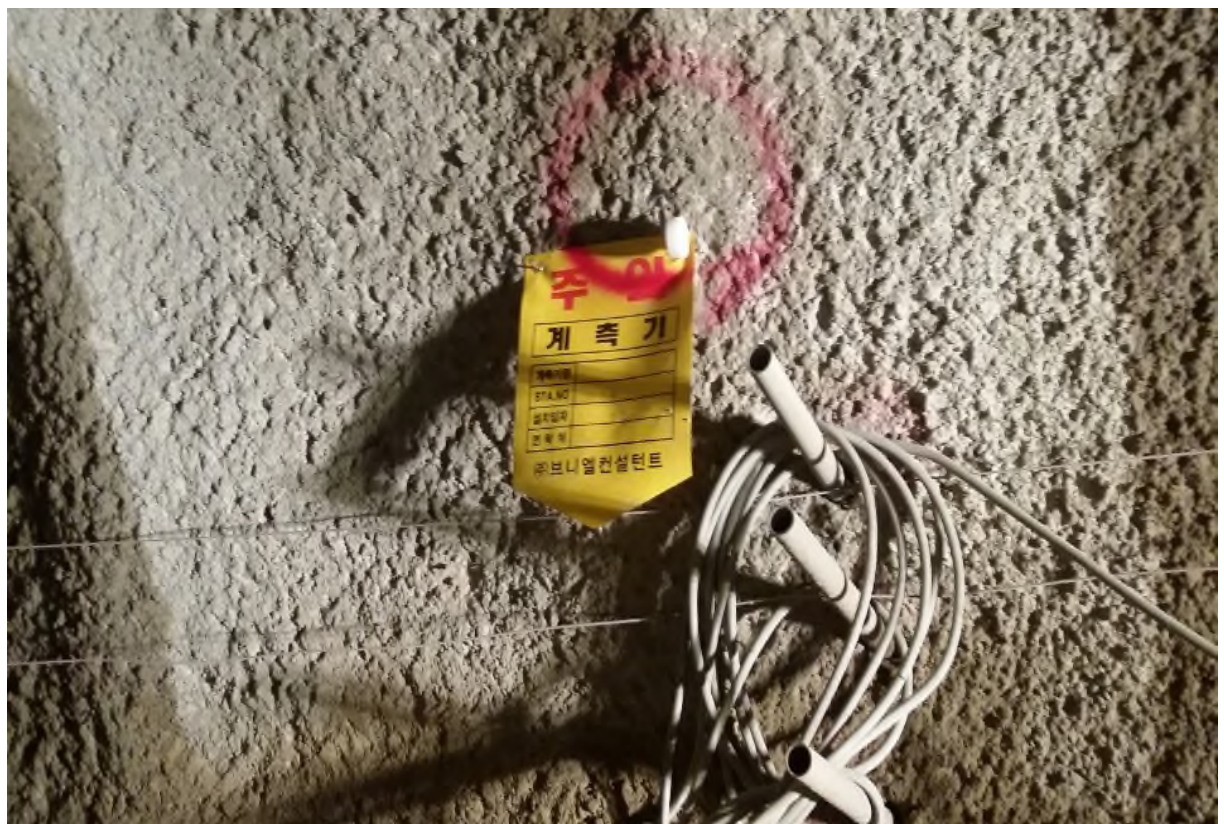
사고현장(터널 막장부 계측현황)
