(16-002) ○○○ 다가구주택 석축붕괴

공사명	○○○ ○○-○○ 신축공사		
사고일시	2016년 01월 05일(화) 02:19분경	기상상태	맑음
소재지	서울시 강서구 화곡동	사고 종류	붕괴
구조물 손실	-	인적피해	인명피해 없음
장비 손실	-	안전관리계획서 수립 대상 여부	해당(), 해당없음(○)

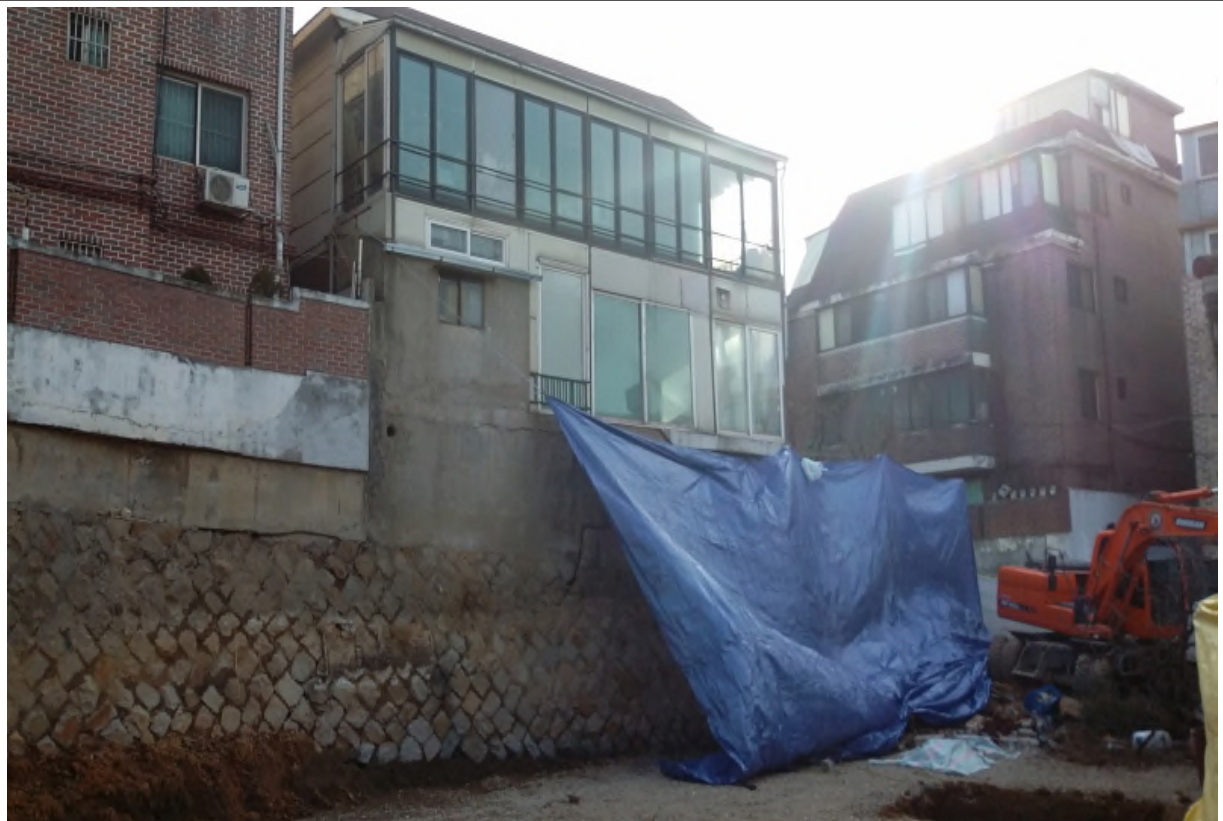
사고 사진

사고개요	<p>① 공사개요</p> <ul style="list-style-type: none"> ○ 공사종류: 공동주택(다세대 주택 15세대) ○ 연면적: 656㎡ ○ 규모: 지하 0층/지상 6층 <p>② 사고경위</p> <ul style="list-style-type: none"> ○ 공동주택 신축공사(화곡동 50-79)를 하기위해 기존 건물을 철거 후 기초를 다지는과정에서 인근건물(2층)을 받이고 있던 옹벽(3.5~6.0m)과 담장이 공사장 측으로 붕괴 됨. <p>③ 사고원인</p> <ul style="list-style-type: none"> ○ 지하수 유출과 옹벽바닥부를 누르고 있던 기존 건물(단층)을 철거함에 따른 하중제거로 취약해 있던 옹벽이 붕괴된 것으로 추정됨. ○ 마당앞쪽(도로측)의 옹벽의 균열 상태로 보아 공사 이전부터 옹벽이완에 따른 균열이 존재하고 있음.
------	-------------------------------------------------------------------------------------------------------------------------------------------------------------------------------------------------------------------------------------------------------------------------------------------------------------------------------------------------------------------------------------------------------------------------------------------------------------------------------------------------------------------------------------------------

사고발생 위치(피해 주택)

재발방지 대책	<ul style="list-style-type: none"> ○ 땅파기공사로 손상될 수 있는 인접구조물은 변위가 발생되지 않도록 밀반 치기 지보(언더피닝) 등의 적정공법으로 보강 하여야 한다. ○ 본바닥은 구조물 기초와 시공작업에 맞추어 땅파기 하여야 한다. ○ 말뚝박기공사에는 시공기면까지 파내어야 한다. ○ 기초를 지지하는 본바닥이 흐트러진 경우는 당초의 지내력까지 뒤채우기의 요건에 따라 다져야 한다. ○ 기계로 땅파기한 벽면의 비탈은 지보공을 설치할 때까지는 흙의 안식각 이하가 되게 하여야 한다. ○ 구조물 기초의 가장자리에서 45° 지지각을 침범해서 땅파기를 해서는 안된다.
---------	------------------------------------------------------------------------------------------------------------------------------------------------------------------------------------------------------------------------------------------------------------------------------------------------------------------------------------------------------------------------------------------------------

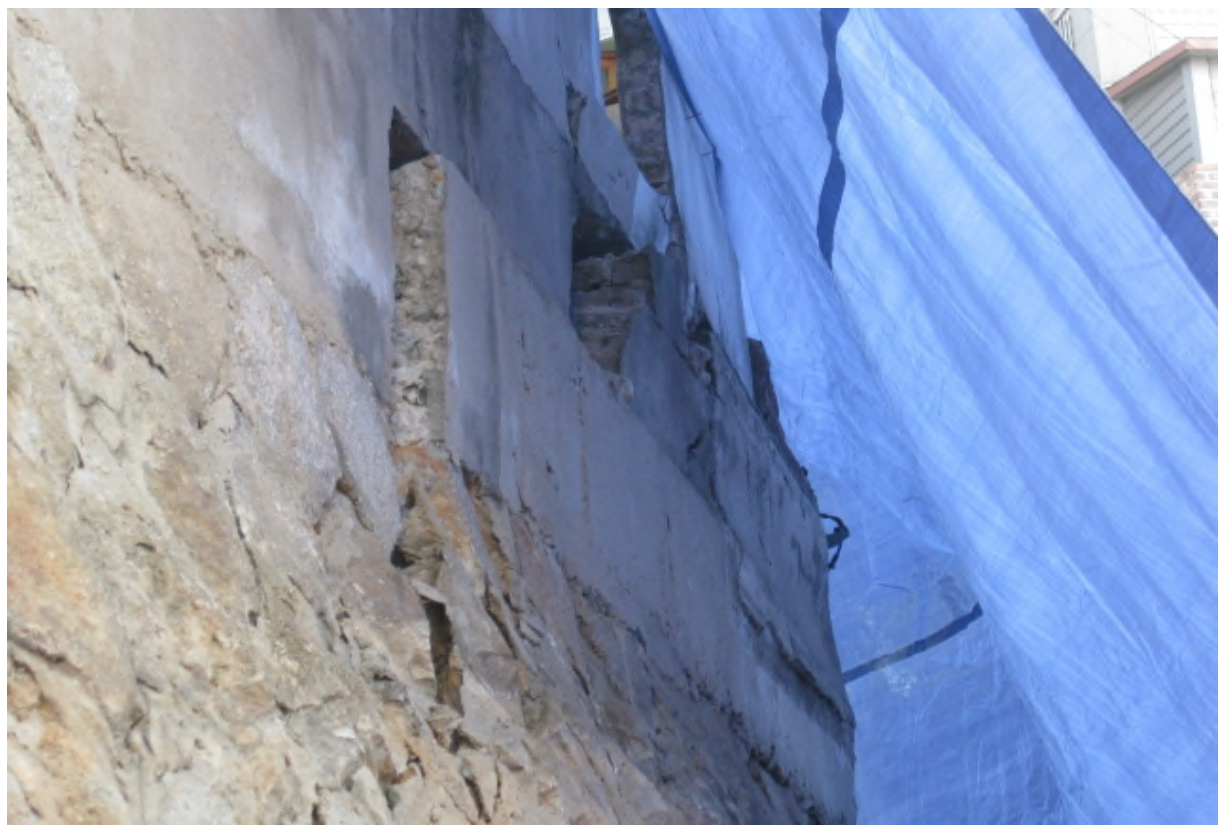
사고 사진

사고현장(옹벽 및 담장 이격)

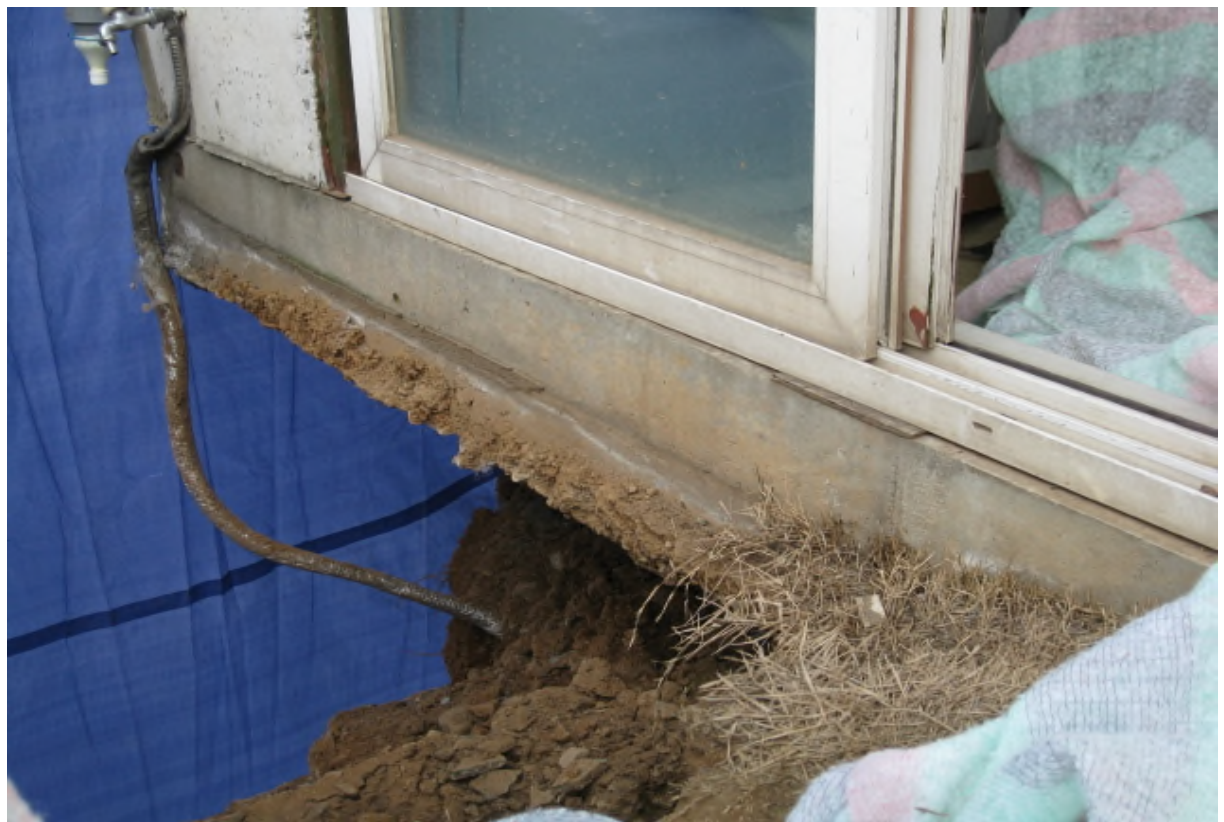
사고 사진

사고현장(주택하부 공동)
