(건축-011) ○○○오피스텔 신축현장 이동식크레인 전도사고

공사명	○○○럭스나인 신축공사		
사고일시	2018년 3월 16일(금) 14:00분경	기상상태	맑음
소재지	경기도 용인시	사고 종류	넘어짐(전도)
구조물 손실	-	인적피해	-
장비 손실	이동식크레인	안전관리계획서 수립 대상 여부	해당(○), 해당없음()

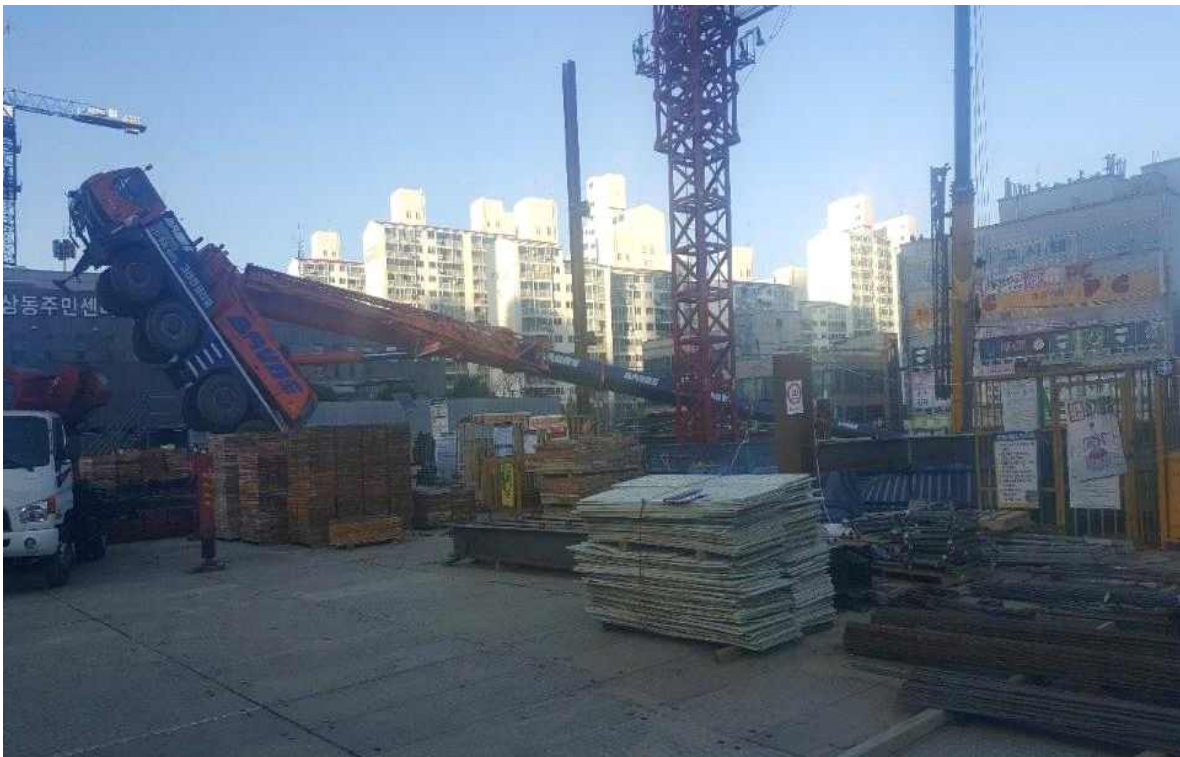
- 복공판 상부에서 이동식크레인(100톤)으로 철골조립을 위해 철골기둥(H-Beam)을 양중하고 선회하던 중 크레인이 인접 도로방향으로 전도

- H-Beam(14m, 4.7톤)을 양중하여 철골기둥 조립을 위해 붐대 선회시 크레인 기사의 운전미숙으로 적정 회전(선회)속도보다 빠르게 조작하여 발생한 장력이 반동으로 작용되어 전도사고가 발생된 것으로 추정

사고 사진 이동식 크레인 전도현황

- 크레인의 선회조작은 운반 중에 인양물이 흔들리기 쉽기 때문에 천천히 조작하여야 한다.
- 이동식크레인의 경우 일반적으로 측방은 후방보다 안전성이 떨어지므로 천천히 선회하여야 하고, 전방은 측방보다 더욱 안전성이 떨어지므로 선회를 금지하여야 한다.
- 이동식크레인의 운전원은 크레인 제작사의 사용기준을 숙지하고 숙달된 후에 작업을 실시하여야 한다.
