# (플랜트-003) ○○물류센터 건설현장 창고 슬래브 붕괴사고

공사명	○○ 통합물류센터 신축공사		
사고일시	2019년 6월 25일(화) 14:40분경	기상상태	맑음
소재지	경상남도 창원시	사고 종류	붕괴
구조물 손실	슬래브, 보 및 기둥 등	인적피해	부상 8명
장비 손실	-	안전관리계획서 수립 대상 여부	해당( ○ ), 해당없음(    )

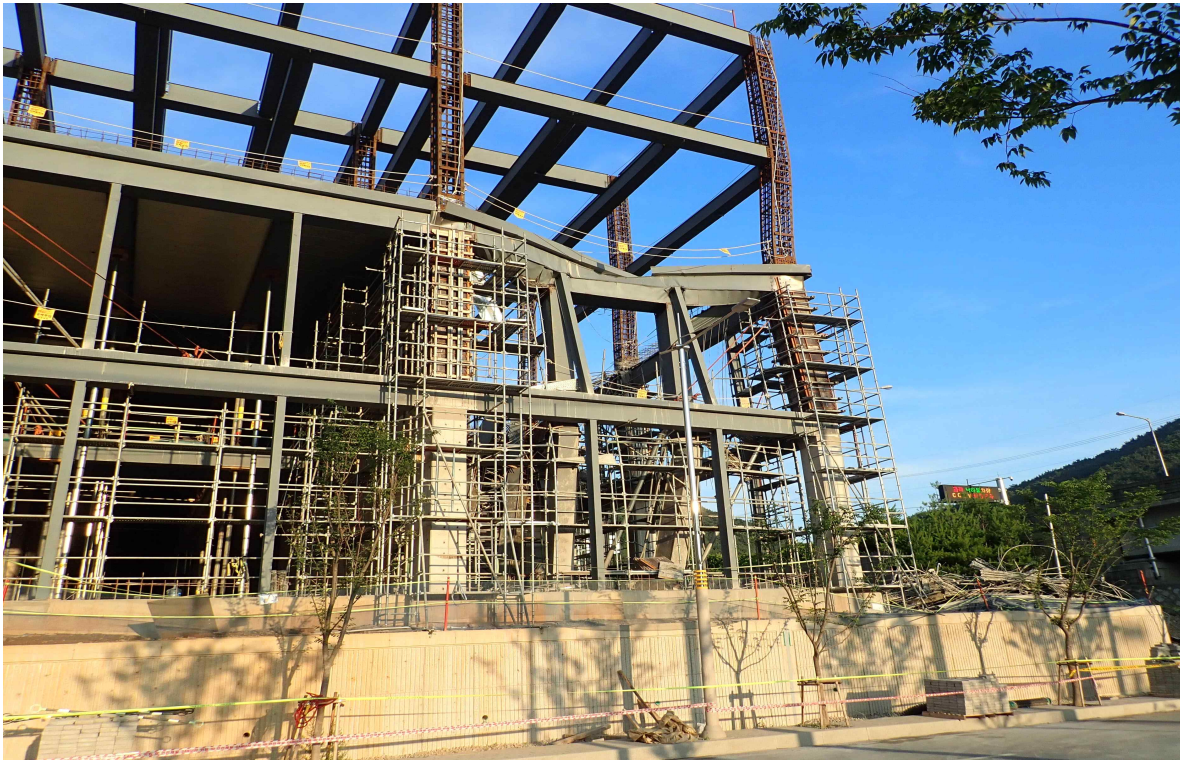
- 설계변경 후 안전관리계획서 미승인 시공(PC공법 → NRC공법)
- 구조계산서상 잣서포트의 허용력이 작용하중보다 다소 작게 분석되었음에도 작업 승인 판정
- 잣서포트 좌굴현상에 대한 구조검토(6.11)가 이루어졌으나, 좌굴을 방지하기 위한 수평 보강재 연결 시공상세도 없음
- 보를 지지하는 잣서포트의 길이(약11m)가 긴 것과 서포트간 수평보강이 불충분하며 가새를 설치하지 않음
- 상기 원인들로 인해 콘크리트 타설 중 잣서포트가 하중을 버티지 못하고 좌굴되면서 붕괴되었을 것으로 추정

사고 사진 사고현장 전경

- 파이프 서포트와 같이 단품으로 사용되는 동바리의 높이가 3.5m를 초과하는 경우에는 높이 2m 이내마다 수평연결재를 양방향으로 설치하고, 연결부분에 변위가 일어나지 않도록 수평 연결재의 끝부분은 단단한 구조체에 연결하여야 한다.
- 수평연결재를 설치하지 않거나, 영구 구조체에 연결하는 것이 불가능할 경우에는 동바리 전체 길이를 좌굴길이로 계산하여야 한다.
- 가새는 동바리의 구조적인 안전성 확보에 대단히 중요한 부재이므로 설치 위치, 설치 방향, 설치 수량 등에 대해서 상세히 설계하고 조립도를 작성하여야 한다.
- 시공상세도는 「건설공사 시공상세도 작성지침」에 따라 각 공종별, 형식별, 세부사항들이 표현되도록 상세하게 작성하여야 한다.

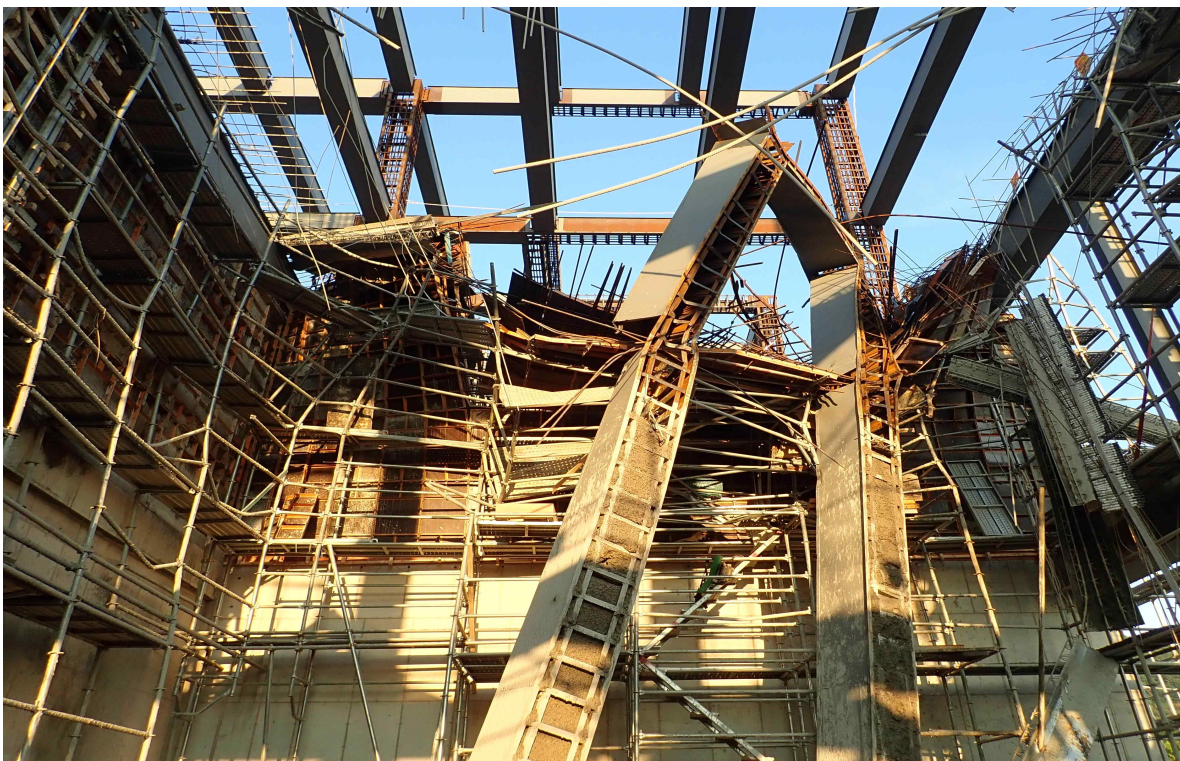
사고 사진 사고현장 내부 보 붕괴(작은보)
