(건축-002) ○○공원 숙박시설 건설현장 슬래브 붕괴사고

공사명	○○공원 조성사업 신축공사(A지구)		
사고일시	2017년 01월 20일(수) 16:38분경	기상상태	맑음
소재지	제주도 서귀포시	사고 종류	무너짐(붕괴·도괴)
구조물 손실	슬래브	인적피해	부상 8명
장비 손실	-	안전관리계획서 수립 대상 여부	해당(○), 해당없음()

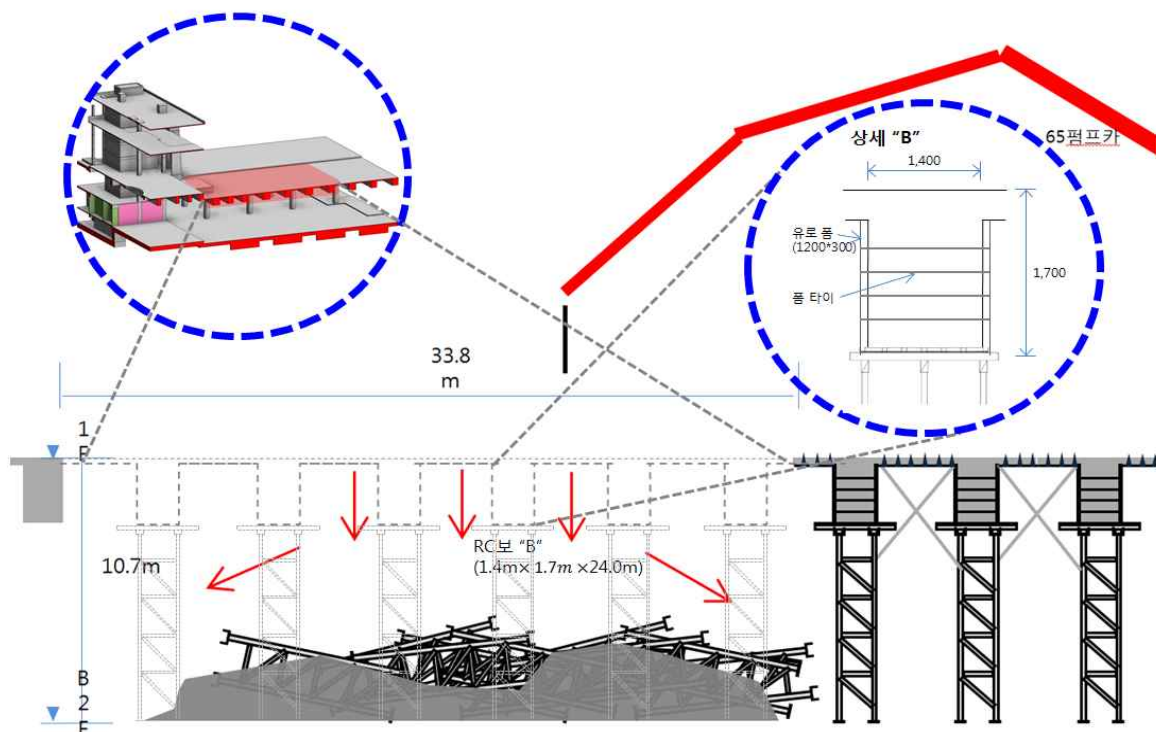
- RC보와 데크플레이트로 구성된 카지노 상부슬래브(1층 바닥슬래브)의 콘크리트 타설(600㎥ /611㎥) 중 중앙부 RC보의 측면거푸집 파손으로 시스템 동바리가 연쇄 붕괴되면서, 콘크리트 타설 작업중인 근로자 8명이 지하2층 바닥(10.7m)으로 추락

사고 사진 사고현장 단면 모식도

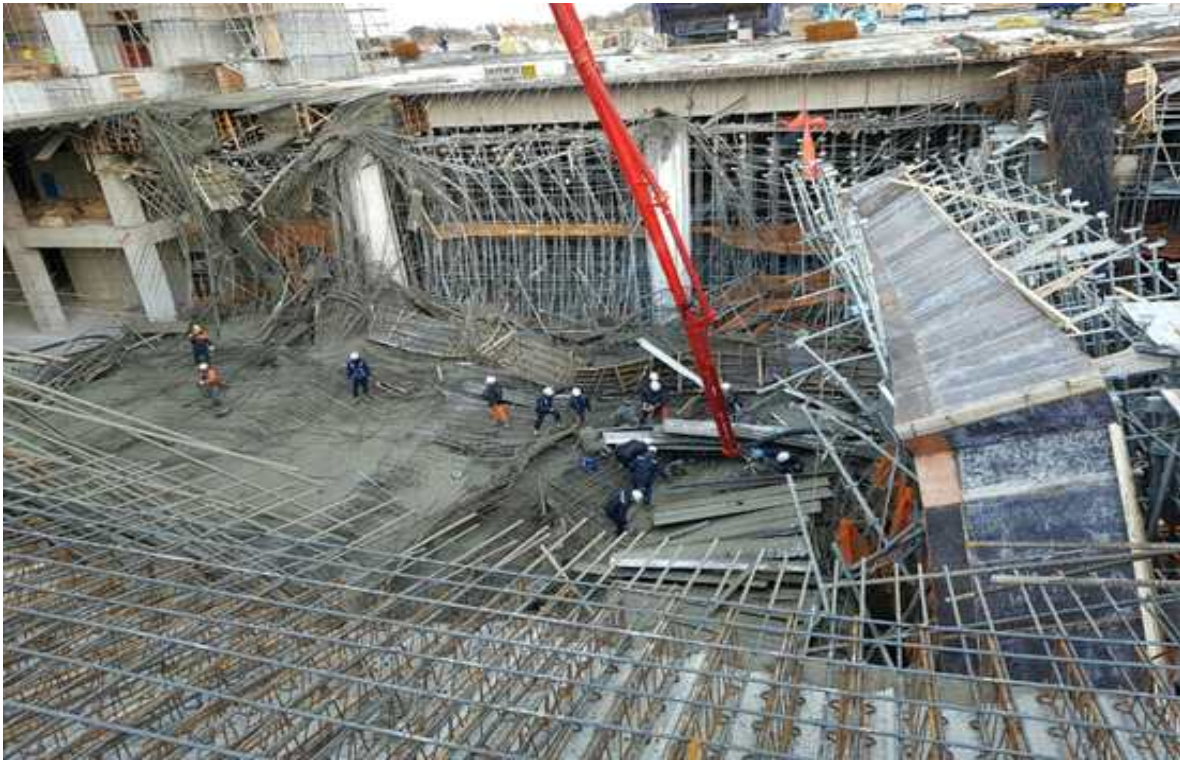
- 구조안전성 보완 검토 미비
 - 동바리 좌굴 방지 보강대책 수립 시 구조검토 누락
 - RC보 측면거푸집에 대한 안전성 검토 누락
- 시공 부적정
 - 가새 및 수평연결재 일부 누락
 - RC보 측면거푸집 파손

사고 사진 사고현장 현황

- 시스템동바리는 건설현장에서 재사용되는 자재가 많으므로 가설공사표준시방서의 ‘동바리 설계’, ‘일반사항’에서 규정한 바에 따라 재사용 자재의 성능저하를 고려하여 사용하여야 한다.
- 가새는 동바리의 구조적인 안전성 확보에 대단히 중요한 부재이므로 가새 설치 위치, 방향, 수량 등에 대해서 상세히 설계하고 조립도를 작성하여야 한다.
- 콘크리트의 집중 타설, 벽체 및 슬래브 일괄 타설, 슬래브 거푸집 위 자재의 집중 적치 등이 발생 하지 않도록 하고 콘크리트의 타설은 설계도면이나 시공계획서 상의 타설 순서에 따라 실시 하여야 한다.

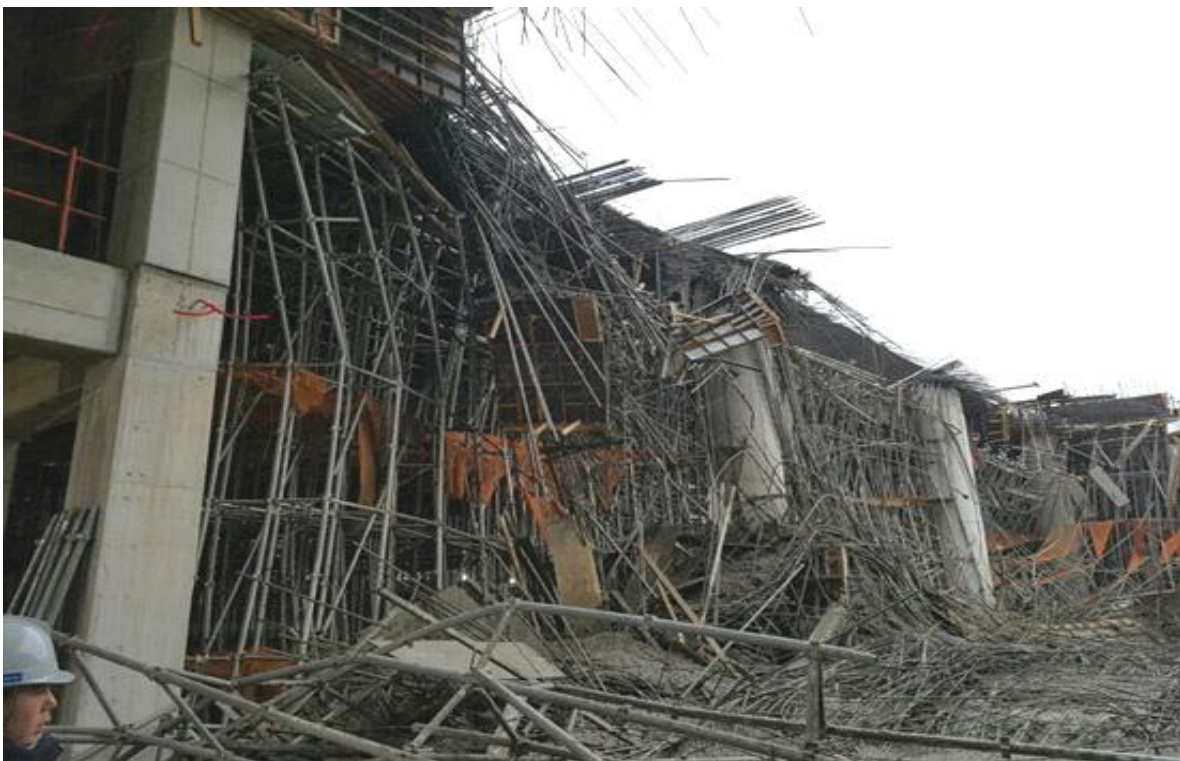
사고 사진 사고현장 현황
