## (15-030) ○○지구 복합시설 신축공사 데크슬래브 붕괴사고

공사명	○○지구 B4-3BL 신축공사		
사고일시	2015년 12월 25일(금) 19:10분경	기상상태	맑음
소재지	서울시 강서구 마곡동	사고 종류	붕괴
구조물 손실	데크슬래브	인적피해	경상 7명
장비 손실	-	안전관리계획서 수립 대상 여부	해당( ○ ), 해당없음( )

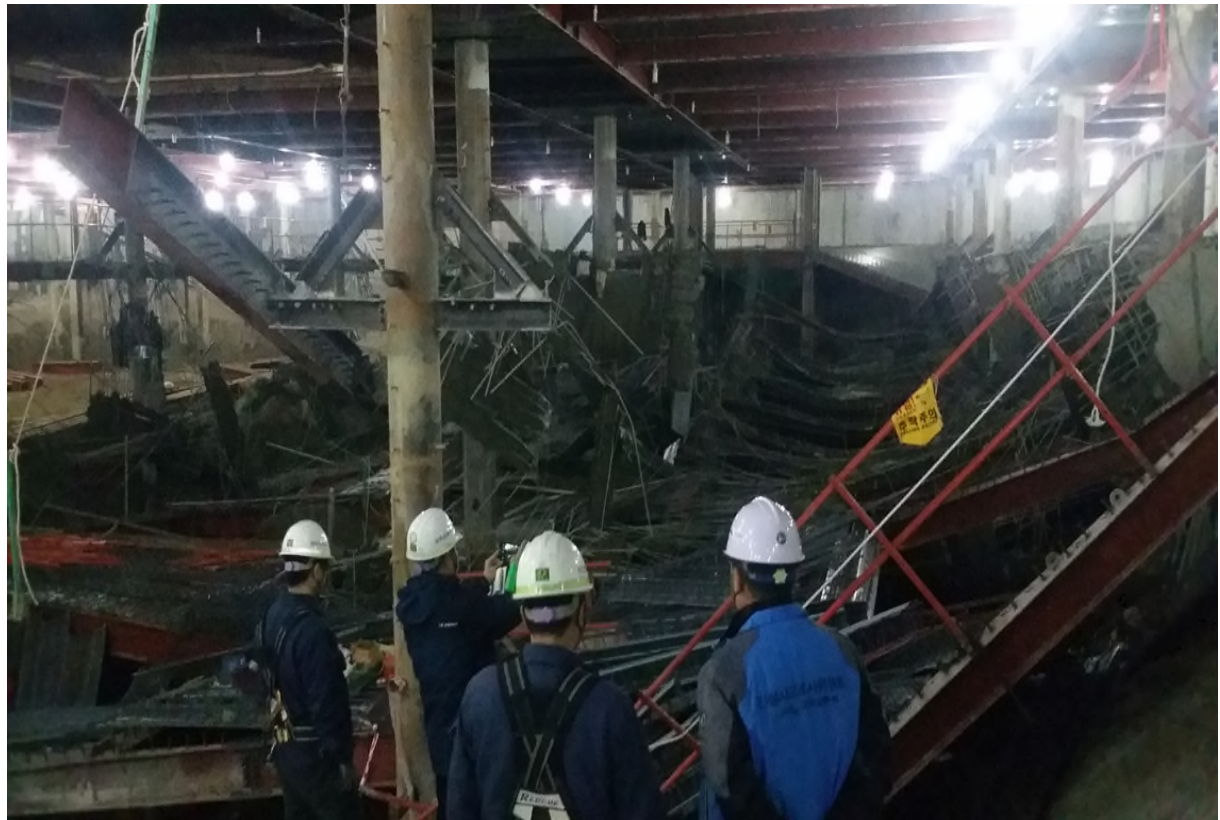
사고 사진

사고현장 전경

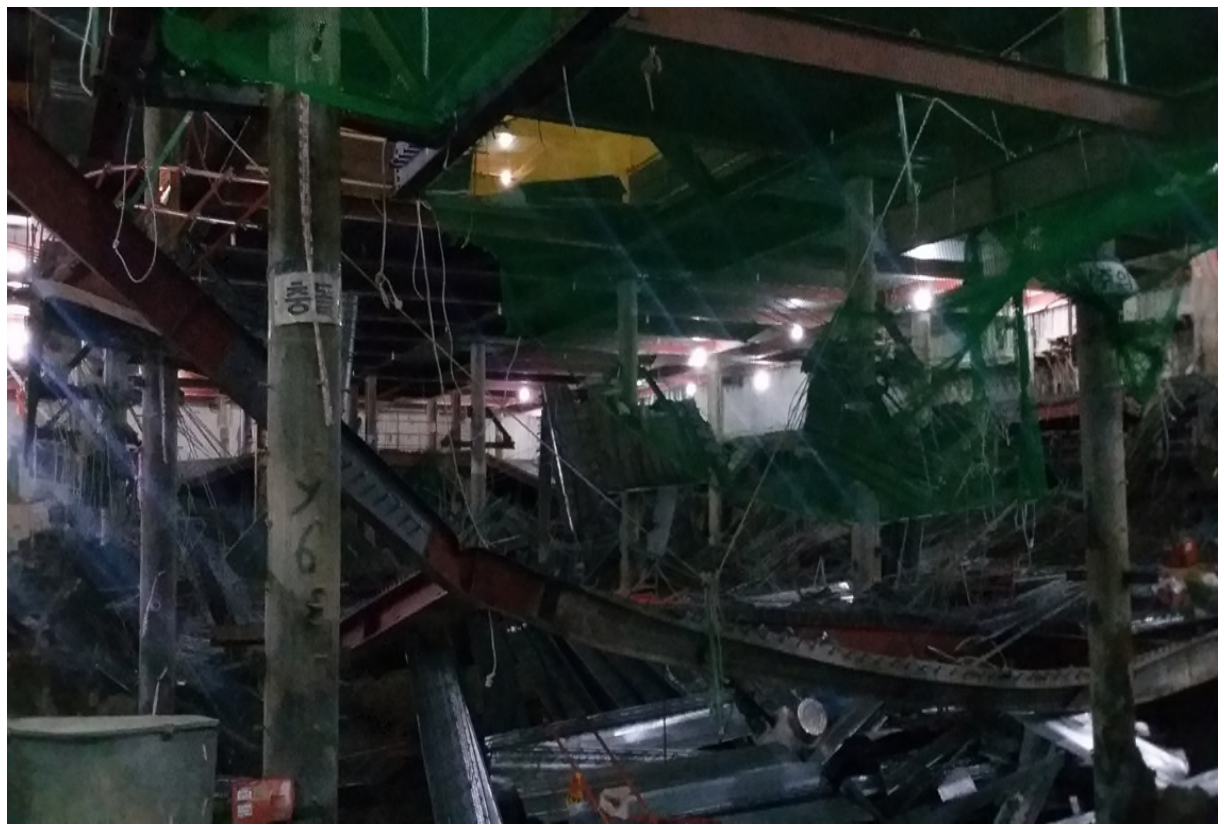
사고 사진

사고현장

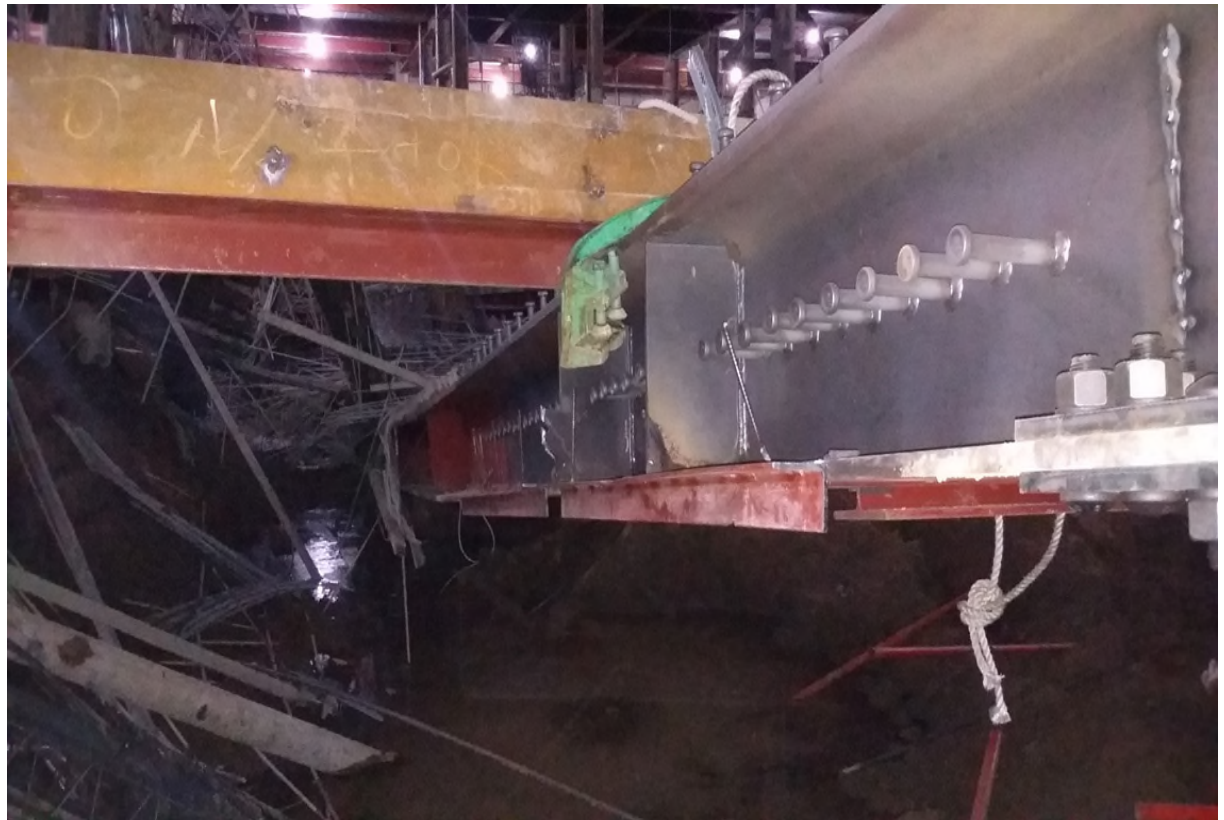
사고 사진

사고현장
