ARAIB/R 11-2

경부고속선 광명역 KTX열차 탈선사고('11.2.11)
철도사고조사보고서

2011. 4. 5.

항공·철도사고조사위원회

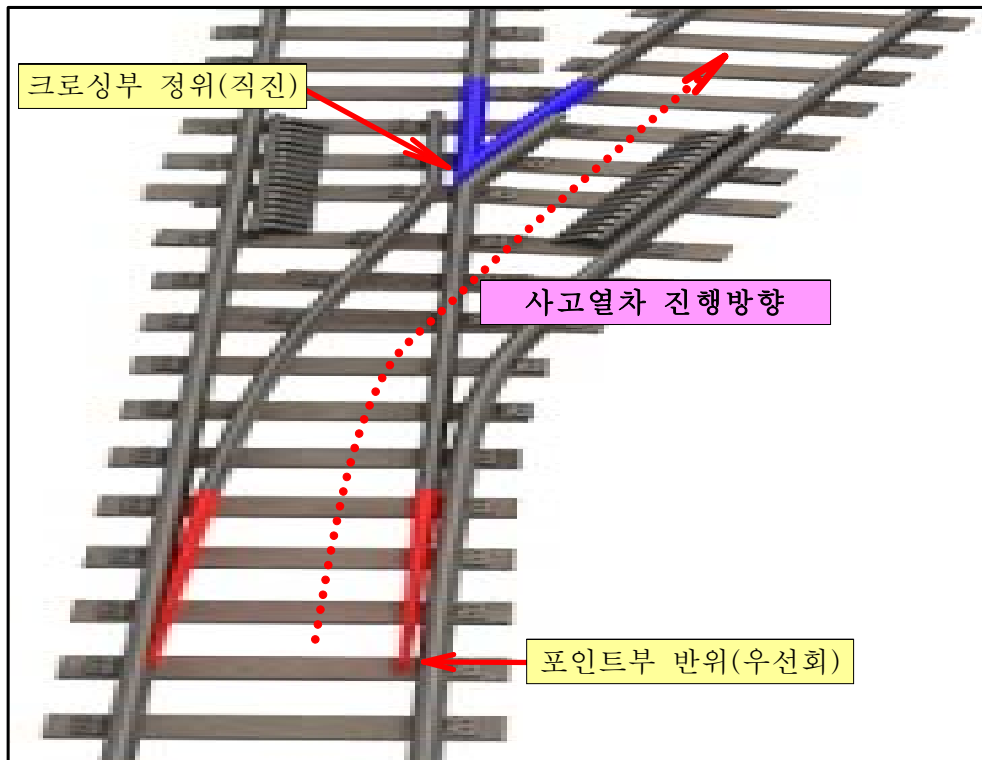
[그림 2] 제0458호 선로전환기 진로상태

사고 당시 선로전환기 진로상태는 아래 [그림 2]와 같이, 포인트부는 반위(우선회) 방향으로, 크로싱부는 정위(직진) 방향으로 되어 있었다. 이와 같은 선로전환기 진로상태는 탈선이 발생할 수 밖에 없는 조건이었다.

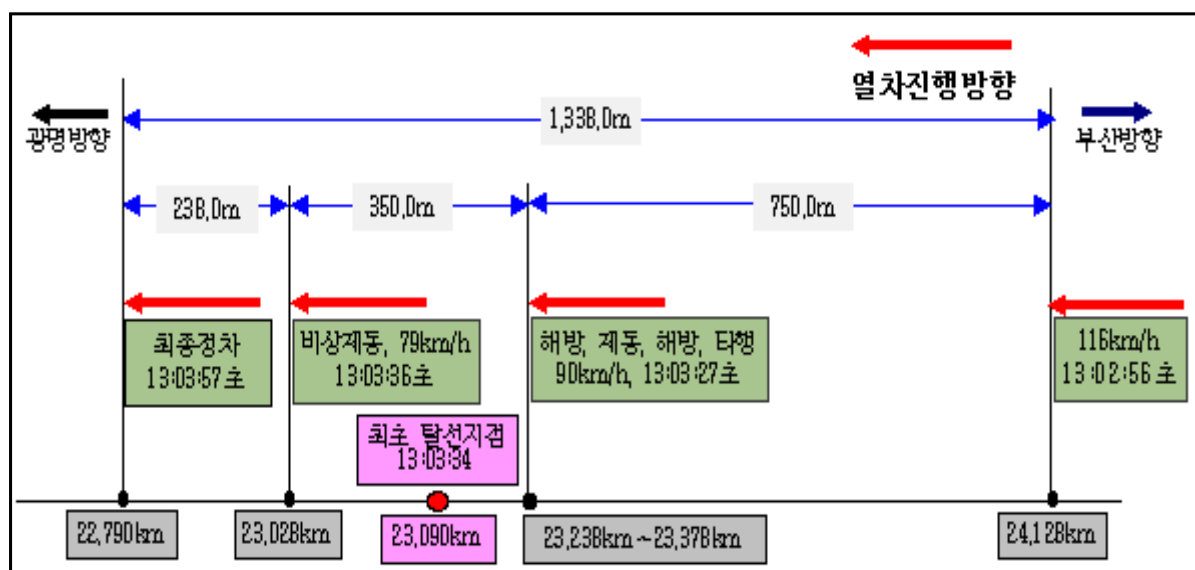
[그림 4] 사고열차 탈선상황

타력운전으로 감속 운행 중 차내신호기에 주의운전(000)이 표시되는 것을 확인하면서 약 86km/h 속도로 광명역 제0458호 선로전환기로 진입하는 순간 관제사가 예고한 제2번선(→제6번선)이 아닌 제1번선 방향으로 열차가 진입하여 관제사를 호출하였으나 통화는 하지 못하였고, 79km/h 속도에서 MMI(Man Machine Interface) 화면에 정지신호(RRR)가 표시되면서 열차에 비상제동이 체결되었다.

사고열차는 비상제동이 체결되었음에도 불구하고 관성에 의하여 계속 미끌어지면서 주행하여 서울기점 22.790km지점에서 정차되었다.

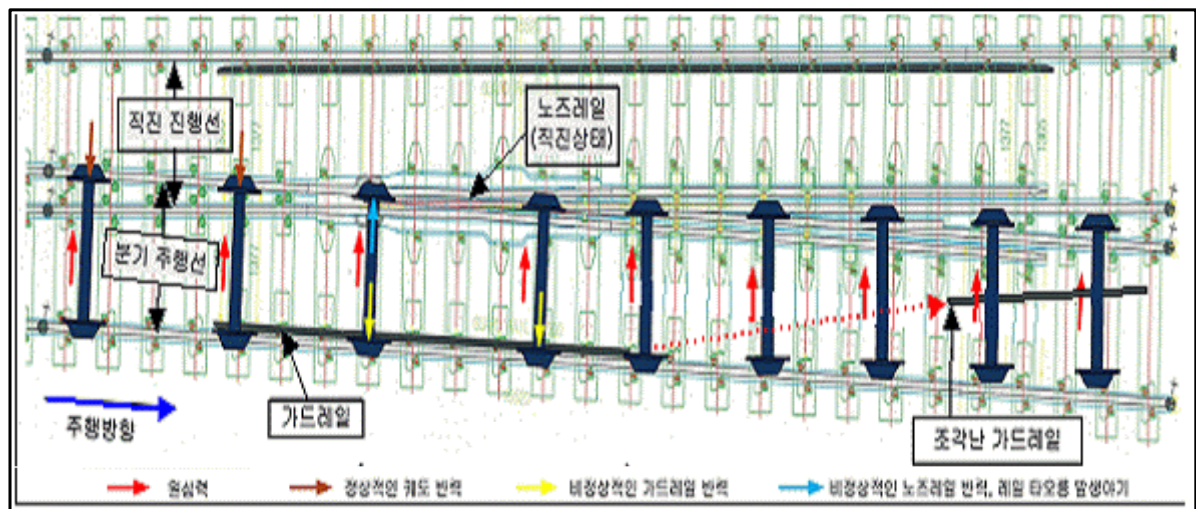
[그림 7] 5호차 전부대차의 가동크로싱 탈선 개략도

5~10호까지 6개 차량이 가동크로싱을 통과하면서 탈선되는 과정은, 1~4호 차량의 연속 통과로 증가된 노즈레일 반력으로 인하여 가드레일의 파괴가 시작되었고 5호차 전부대차가 통과할 때 마침내 절단된 것으로 추정된다.

가드레일이 절단됨으로써 원심력을 지지할 수 있는 힘이 감소되어 5호차를 포함한 나머지 6량이 연속적으로 진행방향 좌측으로 이탈되었다.

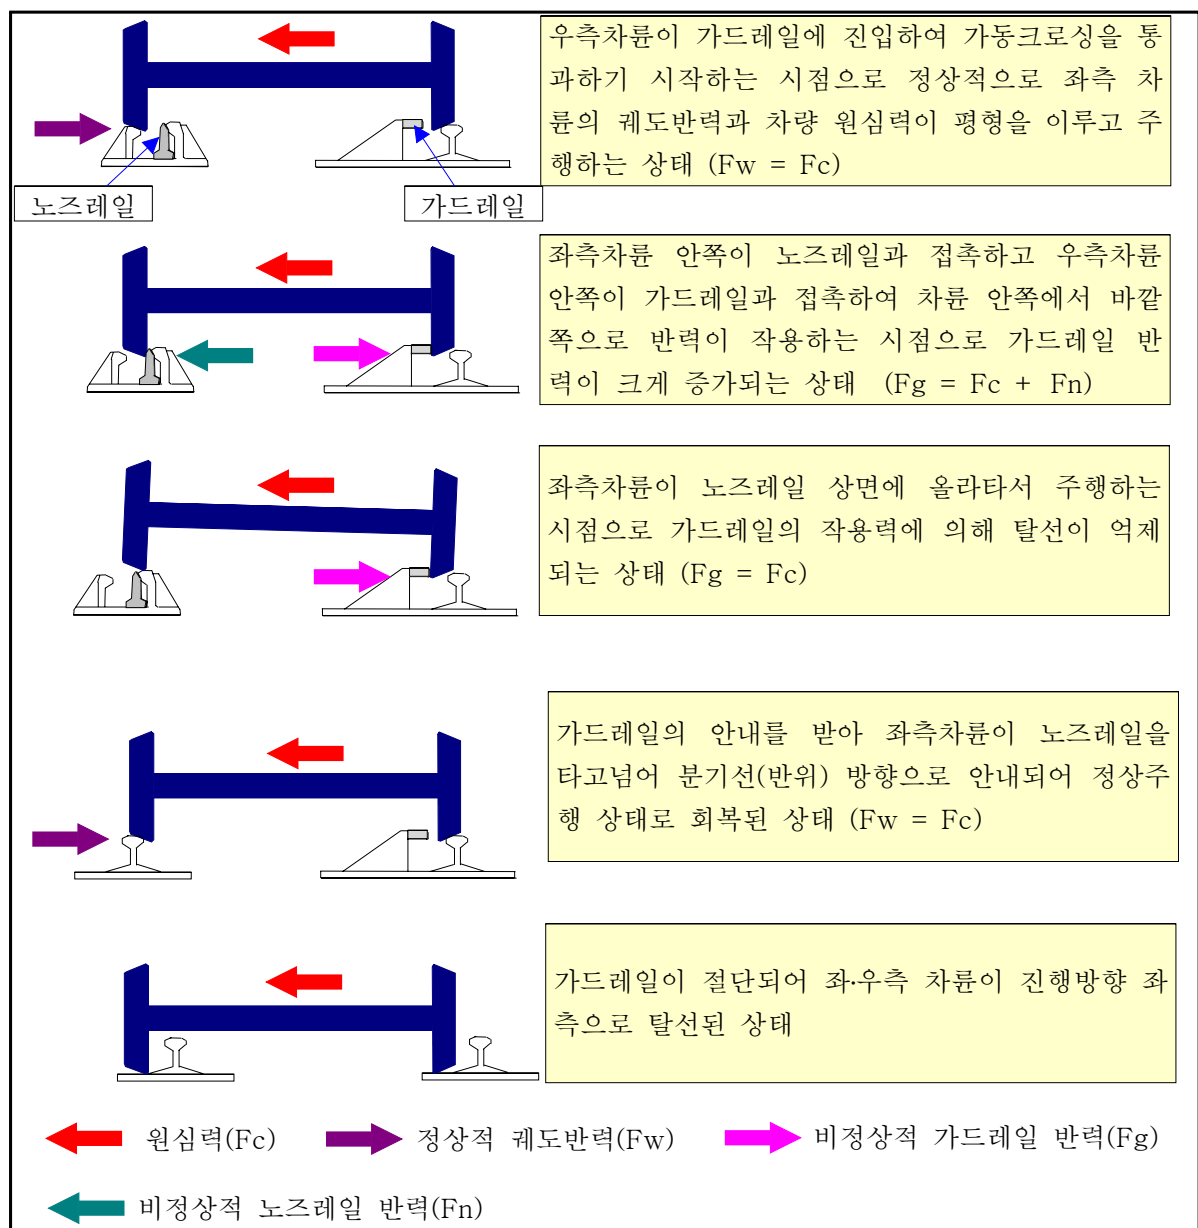
[그림 8] 가동크로싱 주행 과정 중 발생하는 차륜/레일 작용력 개념도

사고열차가 가동크로싱 통과 시 좌측차륜과 노즈레일 간 충돌에 의한 반력 및 원심력에 의한 횡압이 가드레일을 좌측으로 끌어 당기는 힘으로 작용되었으며, 차륜의 지속적인 통과로 인하여 가드레일이 허용횡압 75kN을 견디지 못하고 절단되면서 탈선으로 이어졌다. 아래 [그림 8]은 이 과정에서의 차륜/레일 작용력을 개념적으로 도식한 그림이다.

선두 4량의 차륜이 가동크로싱을 80km/h의 속도로 통과할 때의 좌측차륜과 노즈레일간 충격에 의한 반력(F_n), 차량의 원심력(F_c), 가드레일의 반력(F_g) 등의 작용력을 계산한 결과, 아래 [표 6]과 같이 가드레일 반력이 최대값 108.72kN, 평균값 75.43kN으로 산출되어, 가드레일 허용횡압 75kN을 초과함으로써 가드레일이 절단되었던 것으로 판단된다. 가드레일의 허용횡압 75kN은 설계기준에 적합하였다.

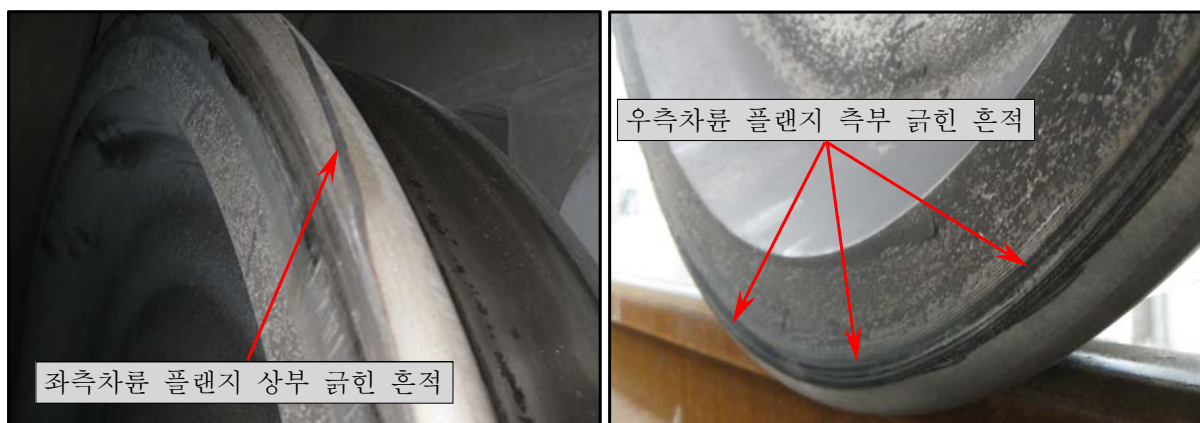
[그림 10] 차륜 플랜지 긁힌 흔적

차륜의 표면상태를 조사한 결과, 탈선되지 않은 1호차 전부대차부터 4호차 전 부대차까지의 5개 대차 차륜 표면상태를 확인한 결과 아래 [그림 10]과 같이 열차 진행방향의 좌측차륜은 공통적으로 플랜지 상부에 대각선 방향으로 긁힌 흔적이 있었고, 우측차륜은 플랜지 측부에 원주방향으로 긁힌 흔적들이 있었다.

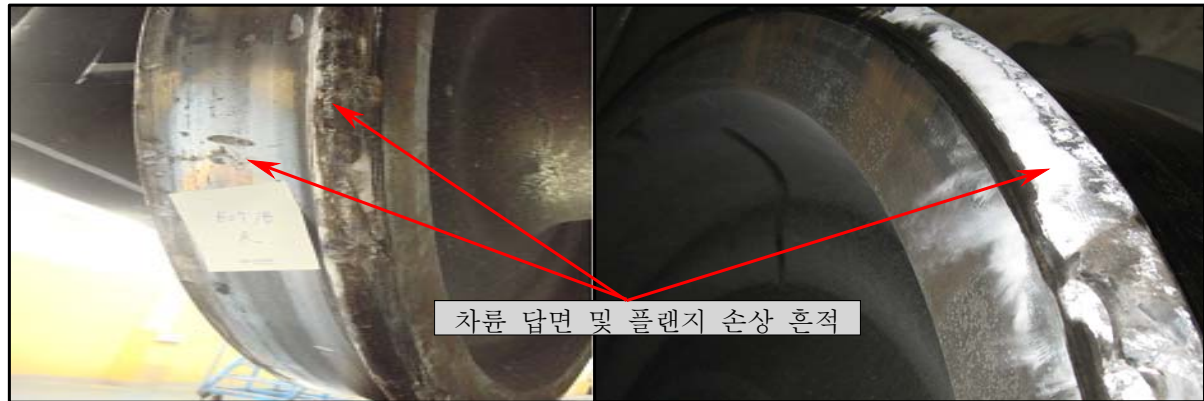
[그림 11] 차륜 답면 및 플랜지 손상 흔적

탈선된 5호차 전부대차부터 10호차 후부대차까지의 8개 대차 차륜 표면상태를 확인한 결과 아래 [그림 11]과 같이 공통적으로 차륜의 답면과 플랜지에 탈선 당시에 레일, 침목, 자갈 등과 접촉하면서 발생한 크고 작은 손상 흔적들이 있었다.

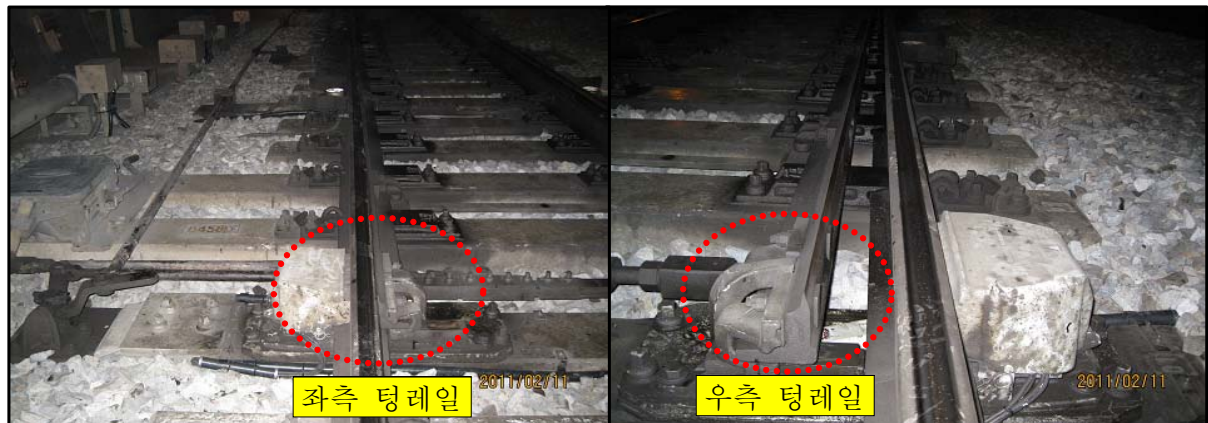
[그림 13] 제0458호 선로전환기 좌·우 텡레일 손상 상태

제0458호 선로전환기의 좌·우 텡레일[그림 13] 및 가동크로싱[그림 14]은 사고 열차 탈선 시 충격에 의해 손상되었다.

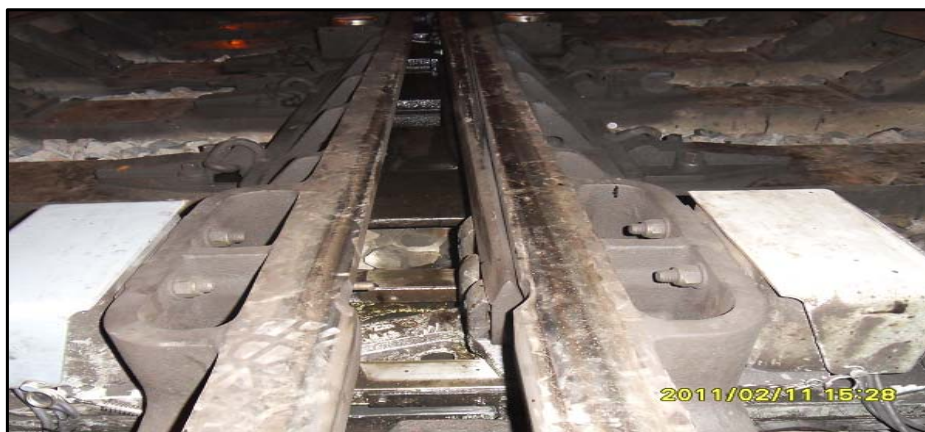
[그림 14] 제0458호 가동크로싱 손상 상태

가동크로싱의 가드레일이 사고열차의 원심력에 의한 횡압과 노즈레일의 반력에 의해 끝부분 약 3m가 절단되었다.

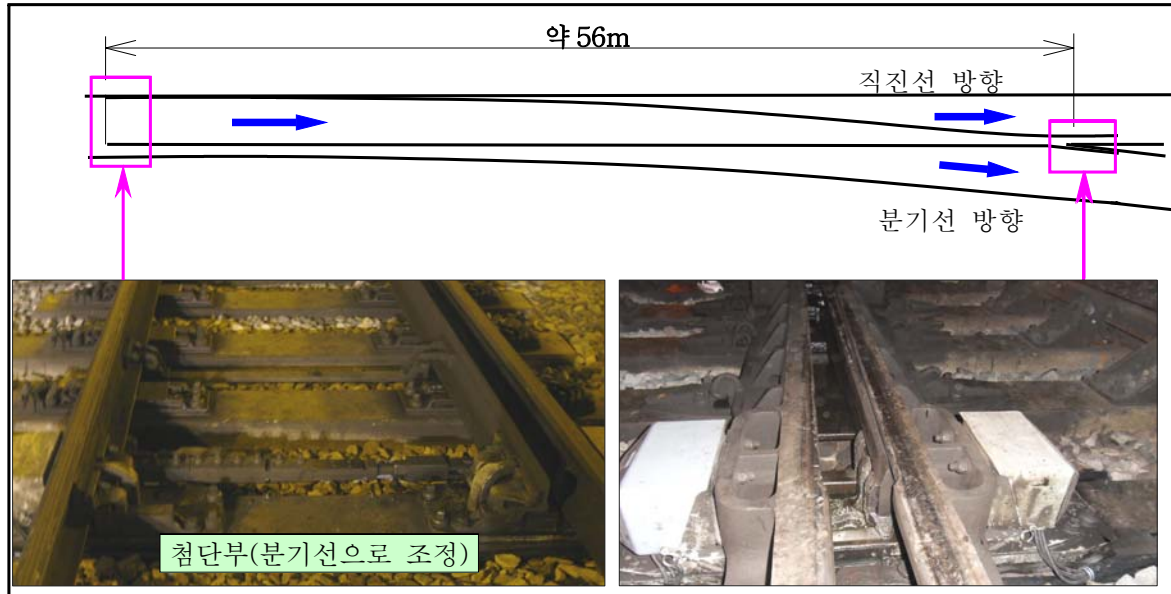
[그림 15] 분기기 진행방향 불일치 상태

[그림 15]에 나타난 바와 같이 선로전환기 포인트는 반위(우회선) 방향으로, 가동크로싱 노즈레일은 정위(직진) 방향으로 각각 조정되어 있었다.

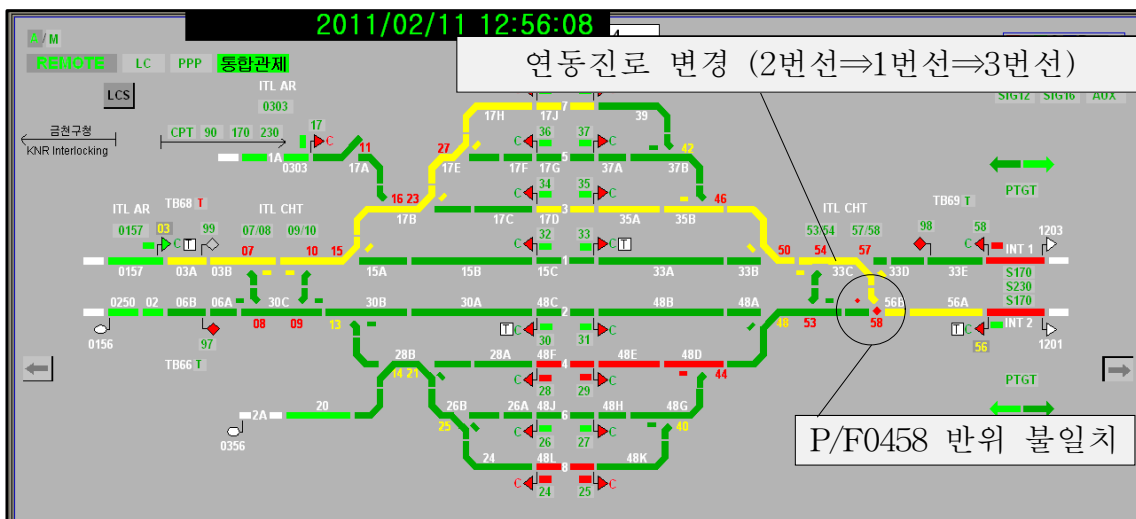
[그림 18] 관제사 연동진로 변경시 불일치 발생(12:56)

12:56경, 관제사 A는 사고열차의 광명역 도착선 진로를 제2선⇒제1선⇒제3선 방향(노란색부분)으로 연동 취급 중, 제0458호 선로전환기의 「불일치」가 [그림 18]과 같이 발생되어 연동취급을 취소하였다.

12:57경, 관제사 A는 불일치가 발생된 제0458호 선로전환기 단독으로 전환시행을 실시하였으나 불일치가 발생되었다. 이를 5회 반복하여 전환시행을 하였으나 동일한 상황이 계속되었다.

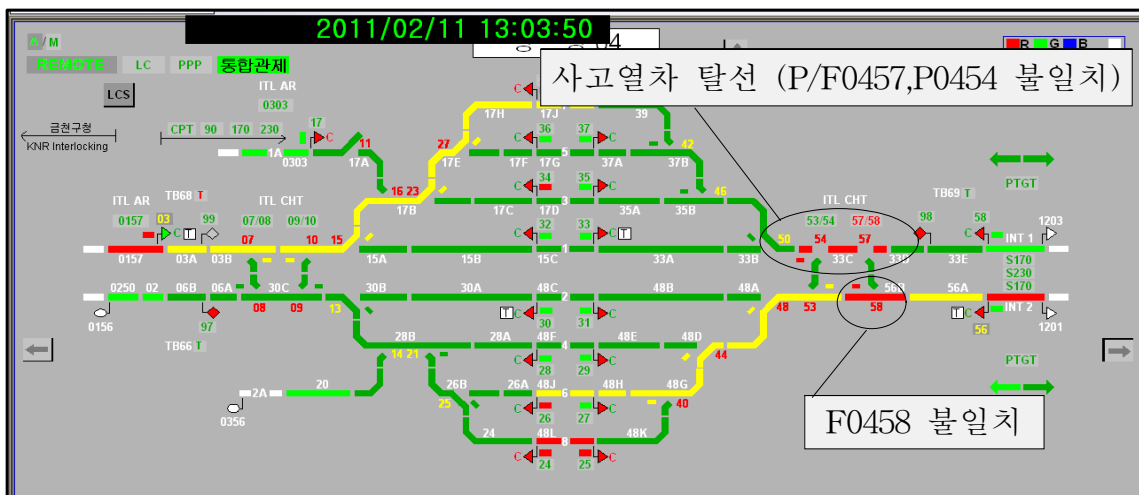
[그림 20] 사고열차 탈선 상태(13:03경)

13:03경, 제2번선으로 주행하던 사고열차가 제0458호 선로전환기를 통과하면서 [그림 20]과 같이 탈선상황이 표시되었다.

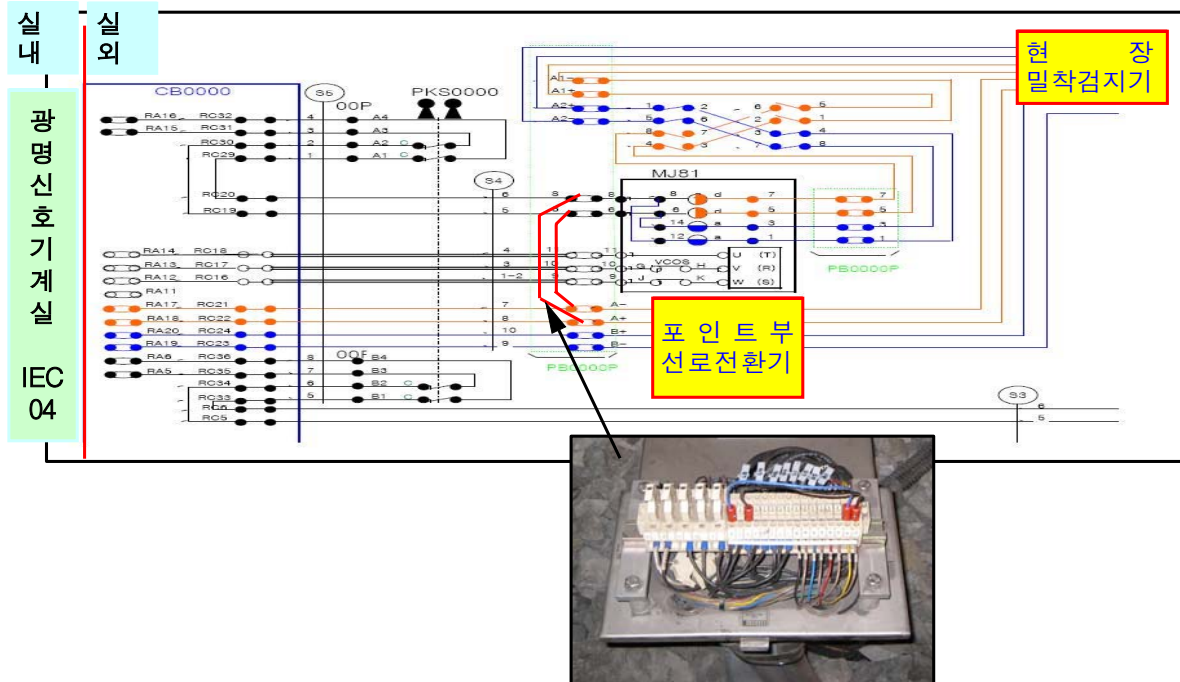
[그림 21] 제0458호 선로전환기 PB 진로표시회로 결선변경 상태

08:54경 선임전기장 등 2명은 관제사 C로부터 무전기를 통하여 터널내 미승인 작업이므로 철수하라는 지시를 받았으나 현장에서 계속 점검하였다. 09:13경 크로싱부(F0458)의 PB 케이블 접속상태를 점검할 때 관제사 D로부터 현장에서 철수하라는 2차 독촉전화를 받은 후, 제0458호 선로전환기 PB에서 진로표시회로를 직결시킨 것을 그대로 두고 현장에서 철수한 것으로 조사되었다.

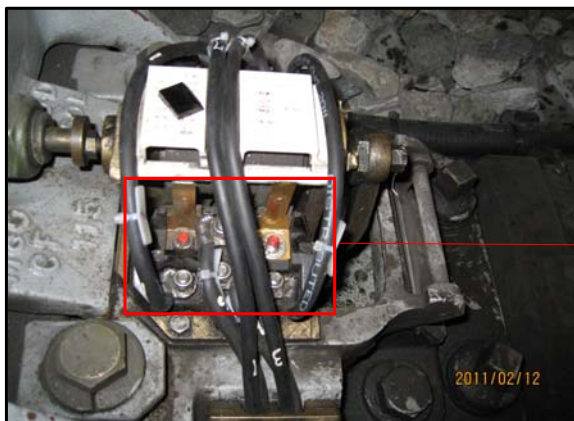
[그림 22] 제0458호 밀착쇄정기 현장상태

사고발생 후 장애원인을 찾기 위하여 제0458호 선로전환기 밀착쇄정기 컨트롤러 단자 연결상태를 점검하던 중 제5번 접점편 고정너트가 없는 것이 발견되었다.

없어진 너트는 그 주변에서 발견되지 않았다. 너트가 없어진 밀착쇄정기는 [그림 22] 및 [그림 23]과 같다.

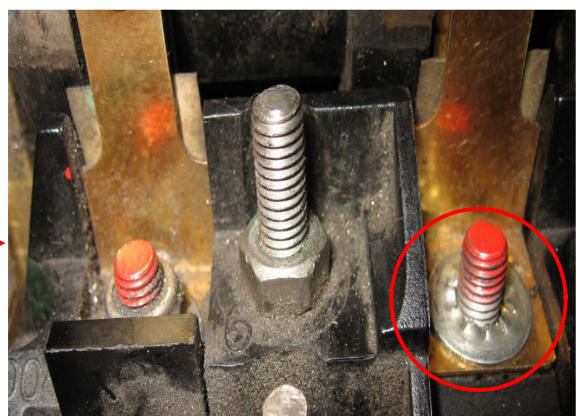
[그림 23] 5번접점 너트탈락(우측) 상태

이 밀착쇄정기는 사고당일 새벽시간(01:18~04:24)에 노후케이블 교체작업이 실시된 개소였다. 밀착쇄정기에는 안쪽 가운데 단자와 바깥쪽 세 개의 단자에 케이블이 접속되는데, 탈락된 너트(케이블 접속용 너트와 동일한 규격)는 케이블이 접속되지는 않지만 작업자가 [여러 개의 너트를 공구로 풀고 ⇒ 노후케이블을 단자에서 빼냄 ⇒ 새 케이블을 단자에 삽입 ⇒ 너트 채움] 순서로 작업하는 과정에서 모든 너트의 크기가 동일하여 부주의로 쉽게 풀릴 수 있는 구조이다.
