## (건축-002) 교회 신축공사현장 거푸집 전도사고

공사명	○○ 시내교회 신축공사		
사고일시	2017년 10월 14일(토) 14:20분경	기상상태	맑음
소재지	충청북도 제천시	사고 종류	넘어짐(전도)
구조물 손실	거푸집	인적피해	사망 1명
장비손실	-	안전관리계획서 수립 대상 여부	해당( ), 해당없음( ○ )

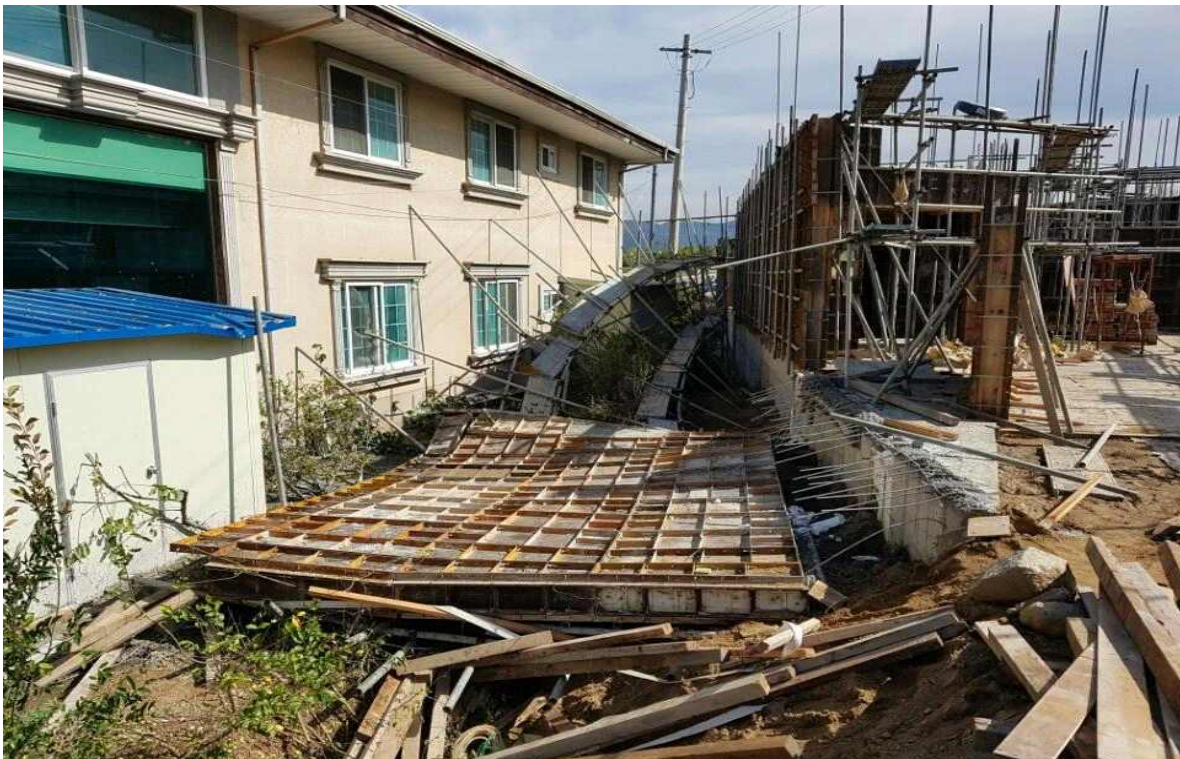
- 건축물 외벽 및 내부벽체의 콘크리트 타설(약 100㎡)을 마치고, 건축물의 출입구에 약 5㎡의 단독벽체(연장6m, 높이4m, 폭0.2m)를 타설하던 중 거푸집 벽체가 외측으로 전도되면서 벽체외부 쌍줄비계에서 거푸집 두드리기 작업 중이던 근로자 1명 사망

사고 사진 거꾸집 전도현황

- 건설공사 중 거푸집 및 동바리는 공종별 시공계획서 및 시공상세도에 따라 설치하여야 하며, 콘크리트 타설로 인해 시공허용오차를 넘는 변형이 발생하지 않도록 제작, 설치하여야 한다.
- 거푸집 조립 및 해체작업을 실시하는 근로자는 산업안전보건법 제47조 및 유해·위험작업의 취업 제한에 관한 규칙에 따라 기능습득교육을 받은 자 또는 동등 이상의 자격을 갖춘 자 이어야 한다.

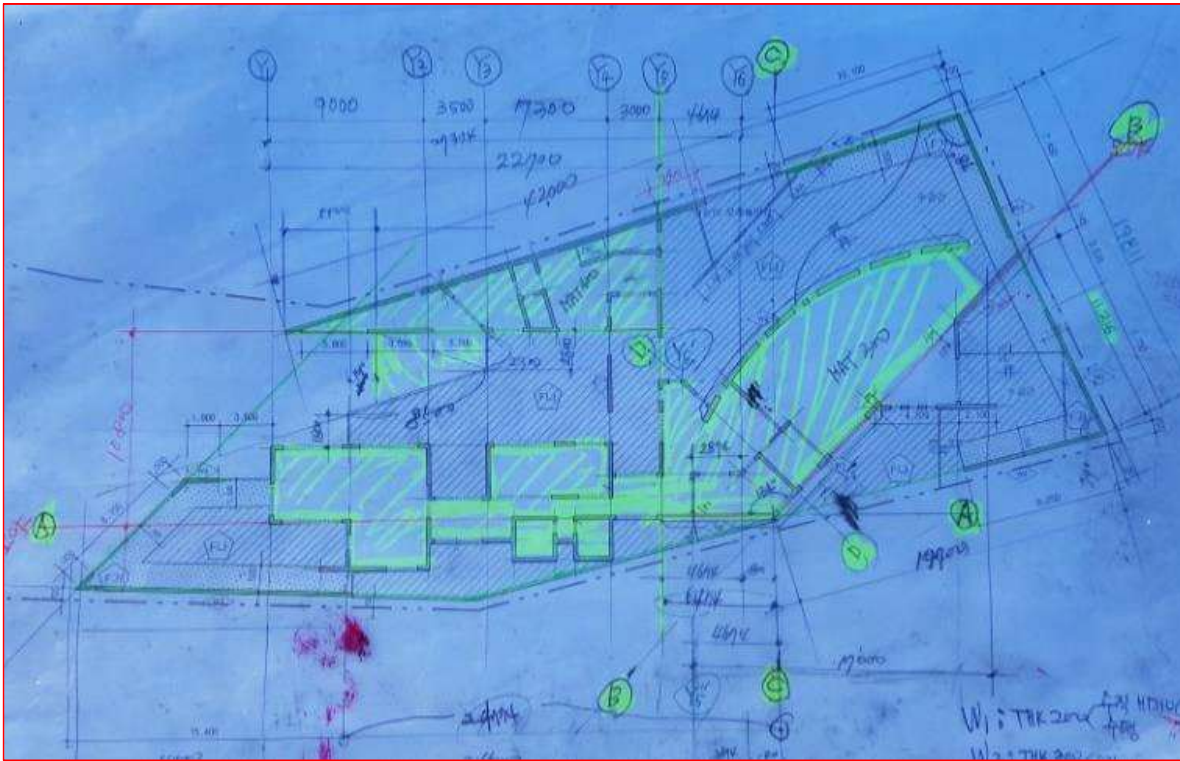
사고 사진 전도벽체 거꾸집 위치

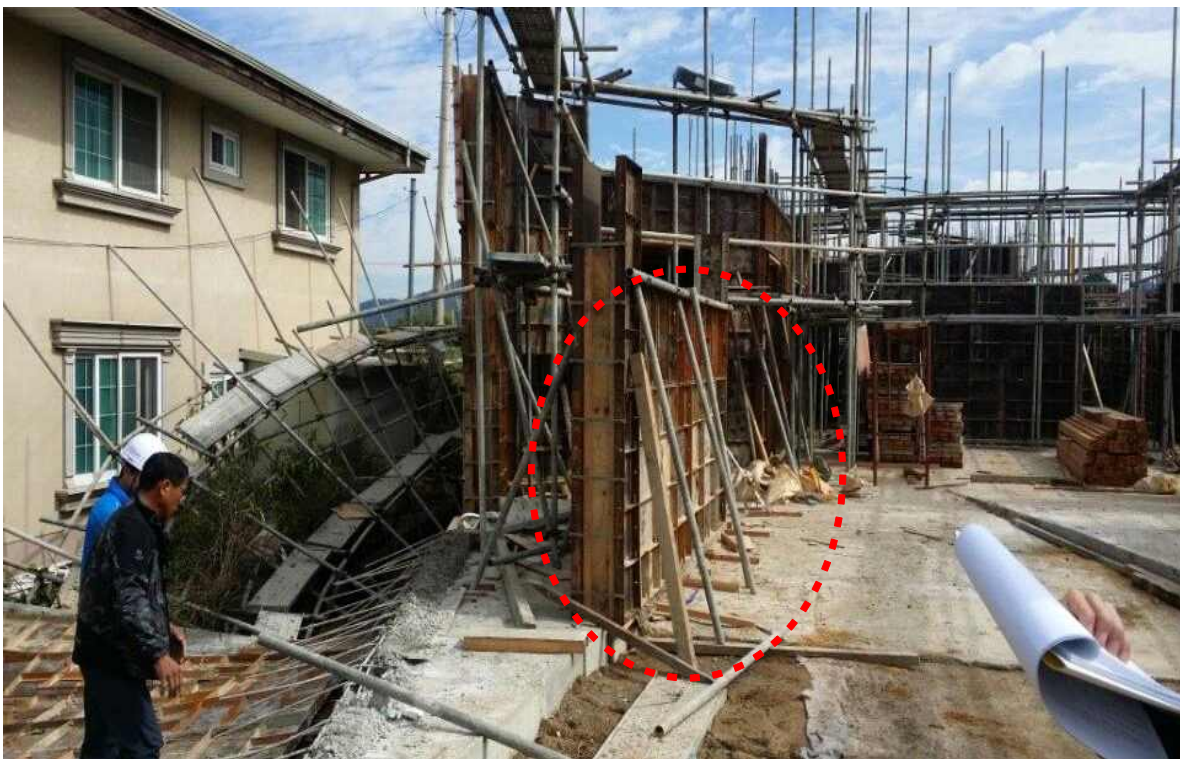
- 사고 당일 콘크리트 타설은 1층 벽체구간의 외벽 및 내부벽체 2.4m 높이까지 계획되었으나, 사고가 발생한 거푸집은 당일 추가로 단독벽체(연장6m, 높이4m, 폭0.2m)의 4m 높이를 일체로 타설하였으며,
- 거푸집의 내·외부 전도방지 지지대(동바리)의 상태가 전반적으로 미흡(전용 받침물 미사용 및 고정 상태 미흡)한 상황에서 작업 중 진동, 충격, 콘크리트 편심타설(벽체 하부 계량기 단자함 설치 공간으로 일부 모르타르 유출) 등의 영향에 의한 침하 및 유격 발생으로 거푸집이 전도된 것으로 추정

**사고 사진** 인근 거꾸집 전도방지 지지대 설치상태
