승례문

2008년 2월 소실된 승례문은 서울 중구 남대문로 4가 29번지에 위치하고 있으며, 1962년 12월 20일 국보 제1호로 지정되었다. 승례문은 조선시대 서울 도성을 둘러싸고 있던 성곽의 정문으로서 남쪽에 있다고 해서 남대문이라고도 불렸다. 현재 서울에 남아 있는 목조 건물 중 가장 오래된 것으로 태조 4년(1395)에 짓기 시작하여 태조 7년(1398)에 완성하였다. 지금 있는 건물은 세종 29년(1447)에 고쳐 지은 것인데, 1961년부터 1963년 사이에 해체·수리하면서 성종 10년(1479)에도 큰 공사가 있었다는 사실이 밝혀졌다.

1. 일반사항

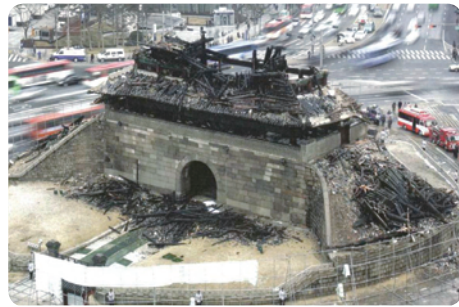
사진 3. 화재 발생 후

승례문의 피해금액은 복구비로 환산할 수 있겠으나 600년이 넘는 서울의 상징적인 건축물이 소실되었다는 점에서 국민의 가슴에 남긴 피해는 측정할 수 없을 것이다. 2층 및 지붕은 대부분 위에서부터 아래로 열을 받아 심하게 탄화되었으며, 기둥은 상부만 소실되었다. 지붕은 대부분 소실되었으나 승례문 외곽으로 무너져 내려 1층의 피해는 어느 정도 줄일 수 있었다.

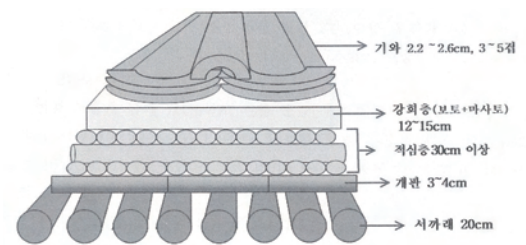
그림 1. 승례문의 지붕 구성도

그림 1.과 같이 적심층은 지붕 물매를 잡기 위하여나 서까래의 뒷목을 보강하기 위하여 통나무 및 나무판 이외 작업 후 남은 대팻밥 등 폐자재로 두께 30cm 이상 채운다. 강회층은 생석회와 마사토가 혼합 양생된 층으로, 누수 및 기와 침하 방지용으로 12~15cm의 두께를 갖는다. 승례문의 기와는 일반 기와와 다른 대형 기와로 3~5장이 적재되었다.

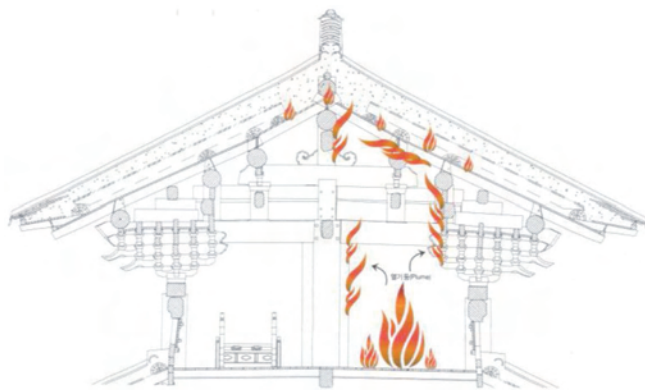
방화범은 1.5 L 플라스틱 페트 용기 3개를 갖고 침입한 것으로 조사되었다. 처음 시너 1.5 L를 뿌리고 불을 질렀다. 이후 화재 열기로 인하여 바닥에 세워 놓은 플라스틱 용기 2개가 녹았다. 용기에서 누출된 시너에 불이 붙으면서 단시간에 강열한 화염과 순간적인 열방출로 인하여 뜨거운 열기류(hot plume)가 천장부(서까래)까지 빠르게 확산되었다. 뜨거운 열기가 천장으로 올라갔으며, 열기둥의 대류 및 복사열에

의해 180℃를 전후해서 목재가 열분해되기 시작하였다. 목재가 분해되면서 CO(33%), CH₄(9%) 등 탄화수소계 가스가 방출되었다. 목재의 인화점(약 240~270℃) 및 발화점(약 400~470℃)에 도달하여 가연성 가스에 착화되면서 지속적인 연소조건이 형성된 것으로 판단된다.

그림 2. 연소진행경로 - 2층 누각 중앙에서 방화

또한 천장이 연소되면서 기둥과 공포 사이, 개관의 작은 틈 등으로 지붕 내부 적심층 잡목(대팻밥, 자꿇밥 등) 및 먼지 등에 인화되어 혼소되다가 천장 내부에 열이 축적되어 불꽃 연소로 진행되면서 천장 내부에 급격히 불길이 확산된 것으로 추정된다.

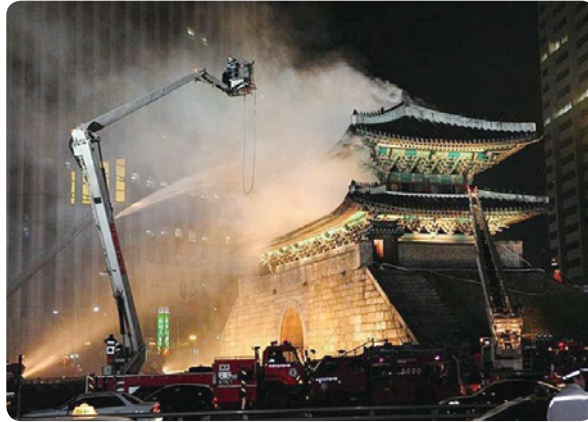
사진 4. 21시경 화재상황

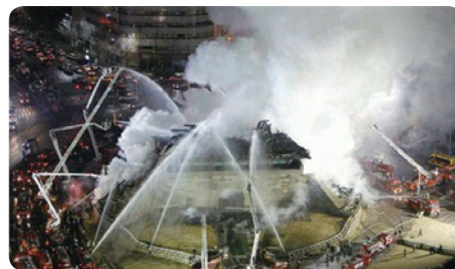
시간	화재 상황	조치 사항
00:25	2층 누각 전체가 화염에 휩싸여 타고 있는 가운데 커다란 불꽃이 지붕위로 솟음	
00:30		현장 언론브리핑 1차(서울재난본부장/문화재청 문화재건축과장 합동)
00:40	2층 누각 오른쪽 지붕부터 붕괴 시작	
01:01 ~01:48		총 8회에 걸쳐 1층 누각 연소방지를 위한 총공세 대량 집중방수토록 지시
01:56	2층 문루 붕괴 되면서 1층 일부 소실	
02:05	화재 완전	화재 완전

사진 7., 8. 다음날(2월 1일) 화재상황
