(16-004) ○○○ ○○교 합성형 강아치거더 붕괴사고

공사명	○○~○○ ○○건설 제11-1공구 노반신설공사		
사고일시	2016년 01월 24일(일) 06:10분경	기상상태	한파(영하15도)
소재지	강원도 강릉시 성산면	사고 종류	붕괴
구조물 손실	거더	인적피해	인명피해 없음
장비 손실	-	안전관리계획서 수립 대상 여부	해당( ○ ), 해당없음( )

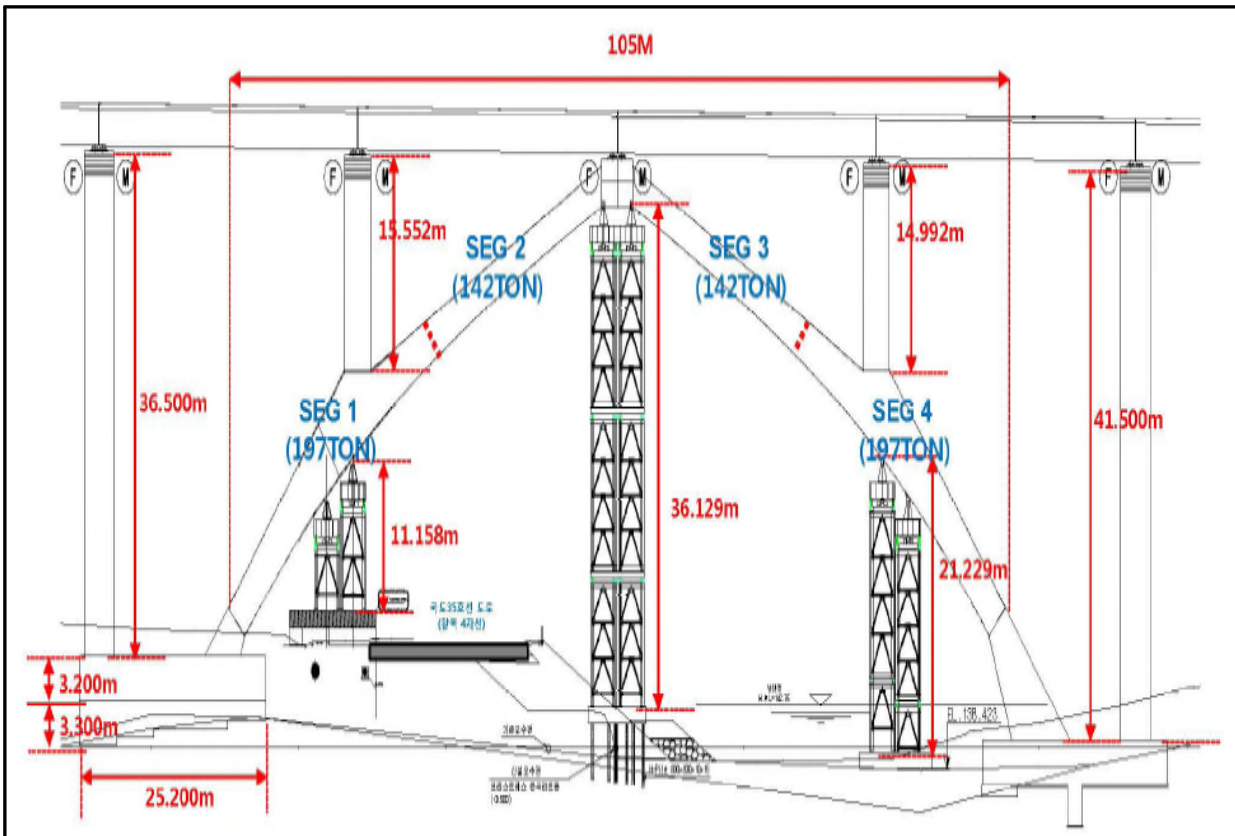
BENT(3번)의 Arch강교와 Bent 거치 상세도

단면도		정면도	
시공 순서	①Bent 시공(서포팅빔)	②Bent와 새들부 용접	③새들부와 Arch강교 연결
<p>&lt;기술검토 - ENG본부&gt;</p> <ul style="list-style-type: none"> <li>- 가설시 최대 수평력 : 240KN</li> <li>- 가설시 발생 변위량 10mm이하</li> <li>- 1차 저항력 : 326KN &gt; 240KN (O.K.) (새들부와 Bent 용접부)</li> <li>- 2차 저항력 : +293KN (스토퍼)</li> <li>∴ 스토퍼 없이 새들부의 용접결합 만으로도 Bent 안정성 확보</li> <li>스토퍼 설치로 추가 안정성 확보</li> </ul>

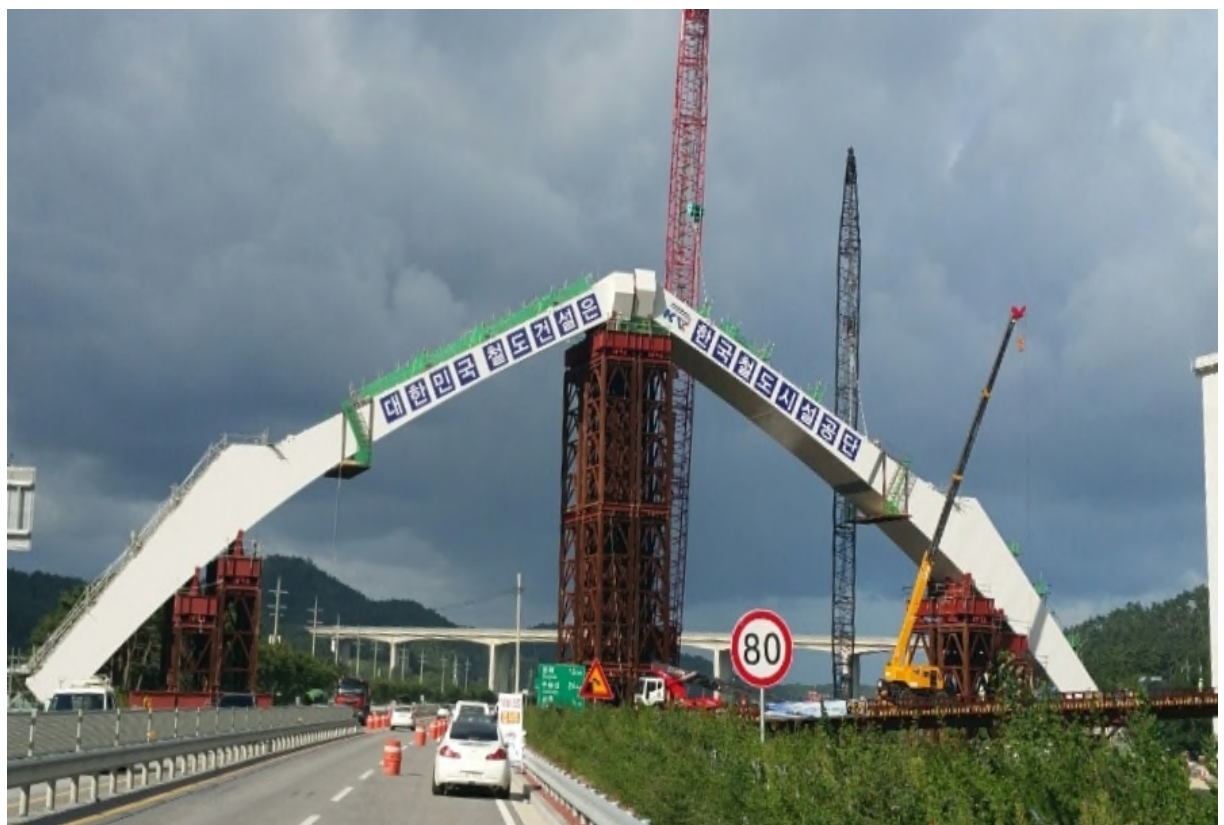
사고 사진

현장 상황(사고발생 전 교량)

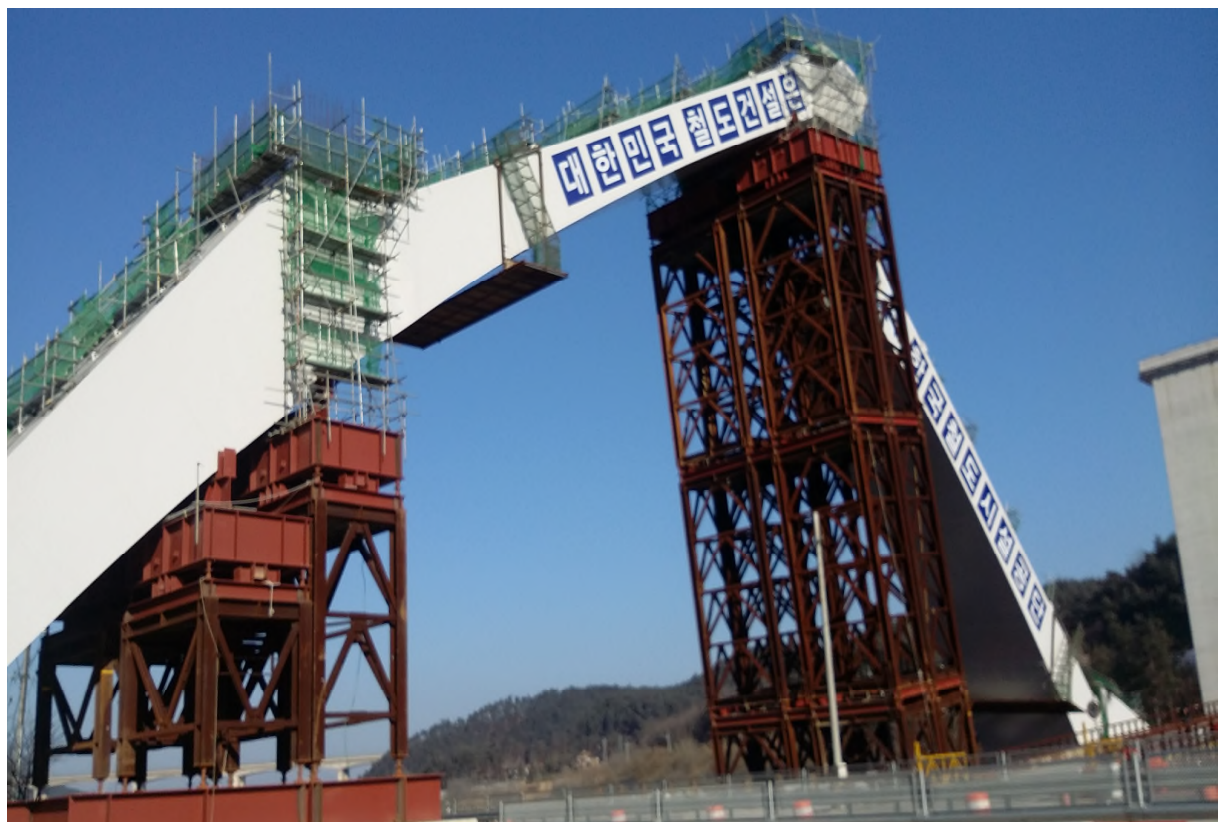
사고 사진

현장 상황(사고발생 후 교량)

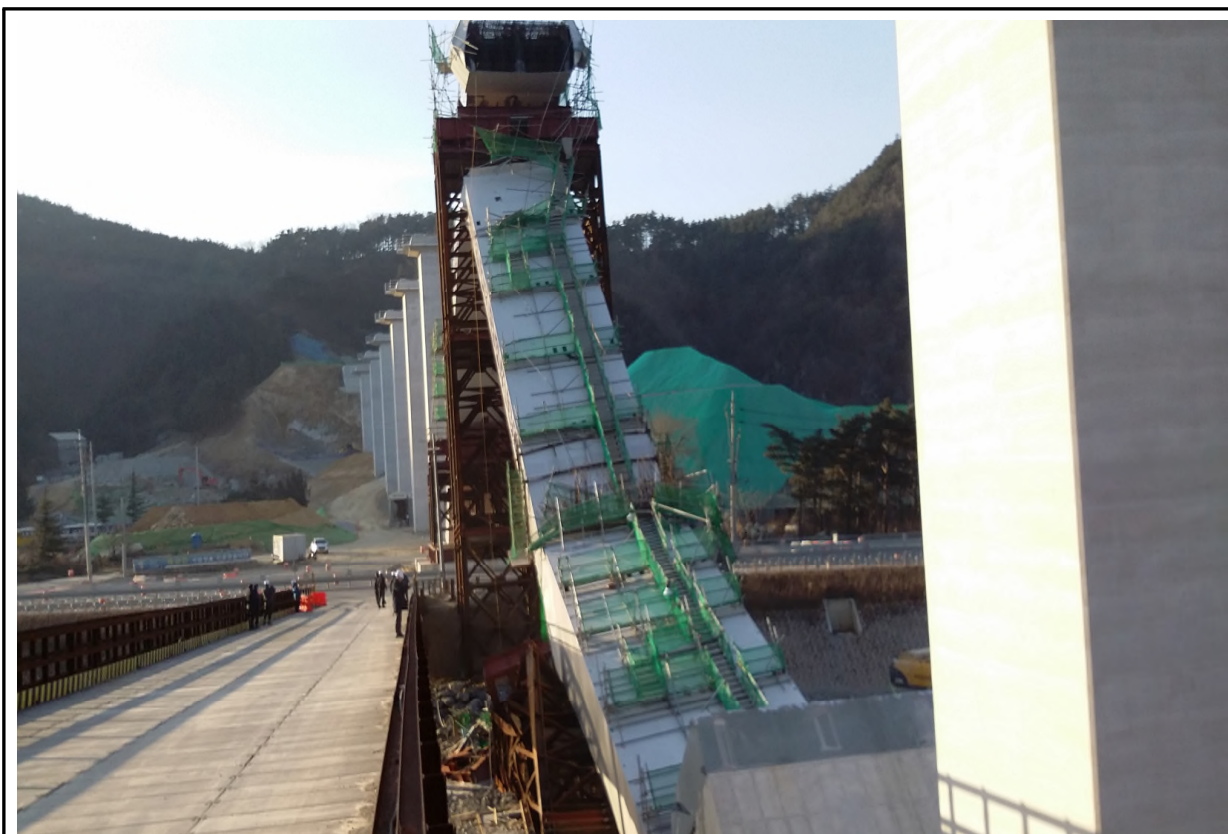
사고 사진

현장 상황(사고발생후 교량)

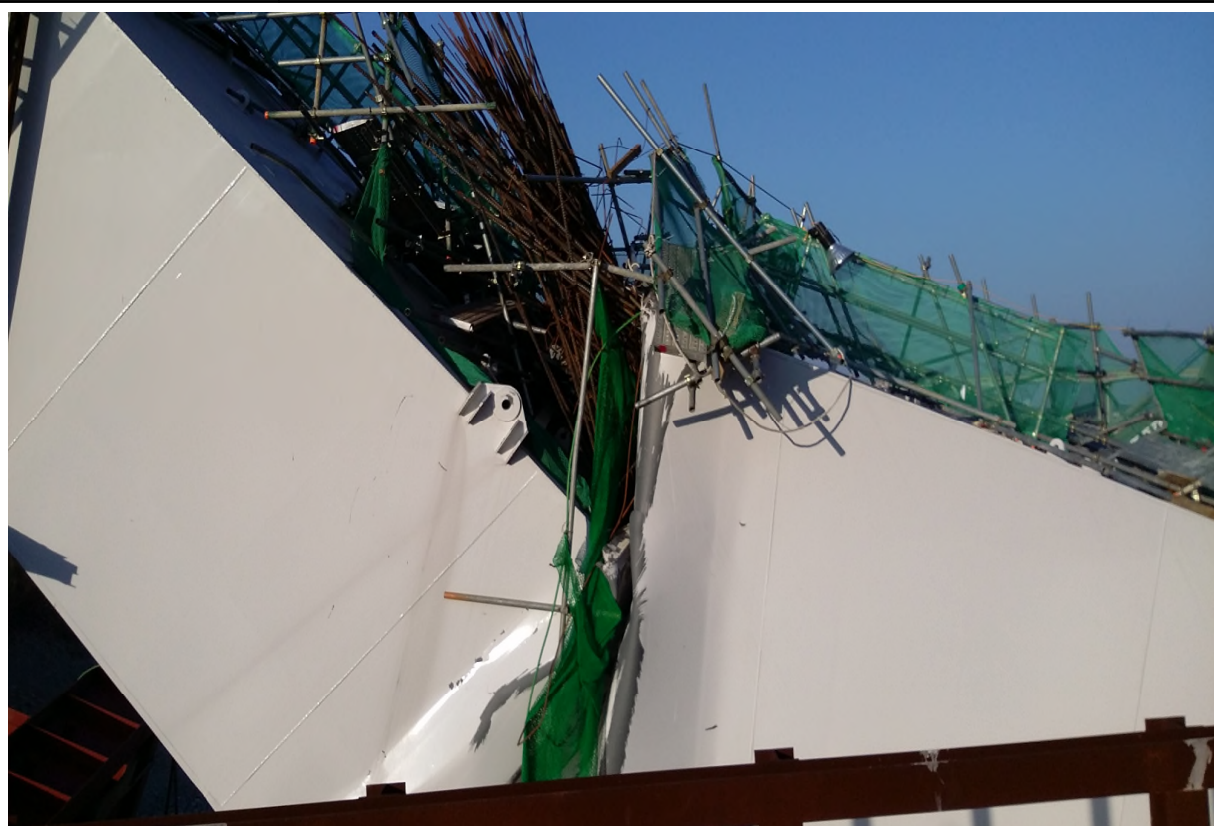
사고 사진

사고현장(단차 발생부)

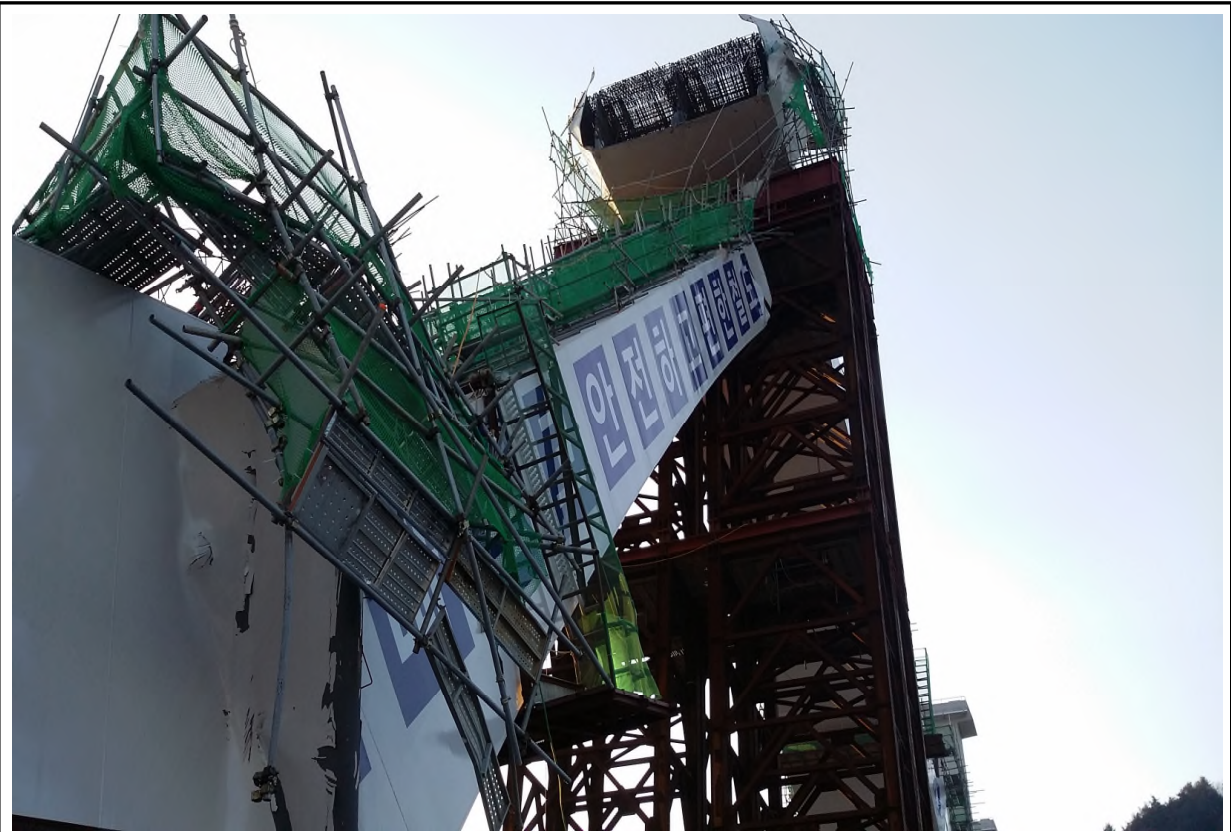
사고 사진

사고현장

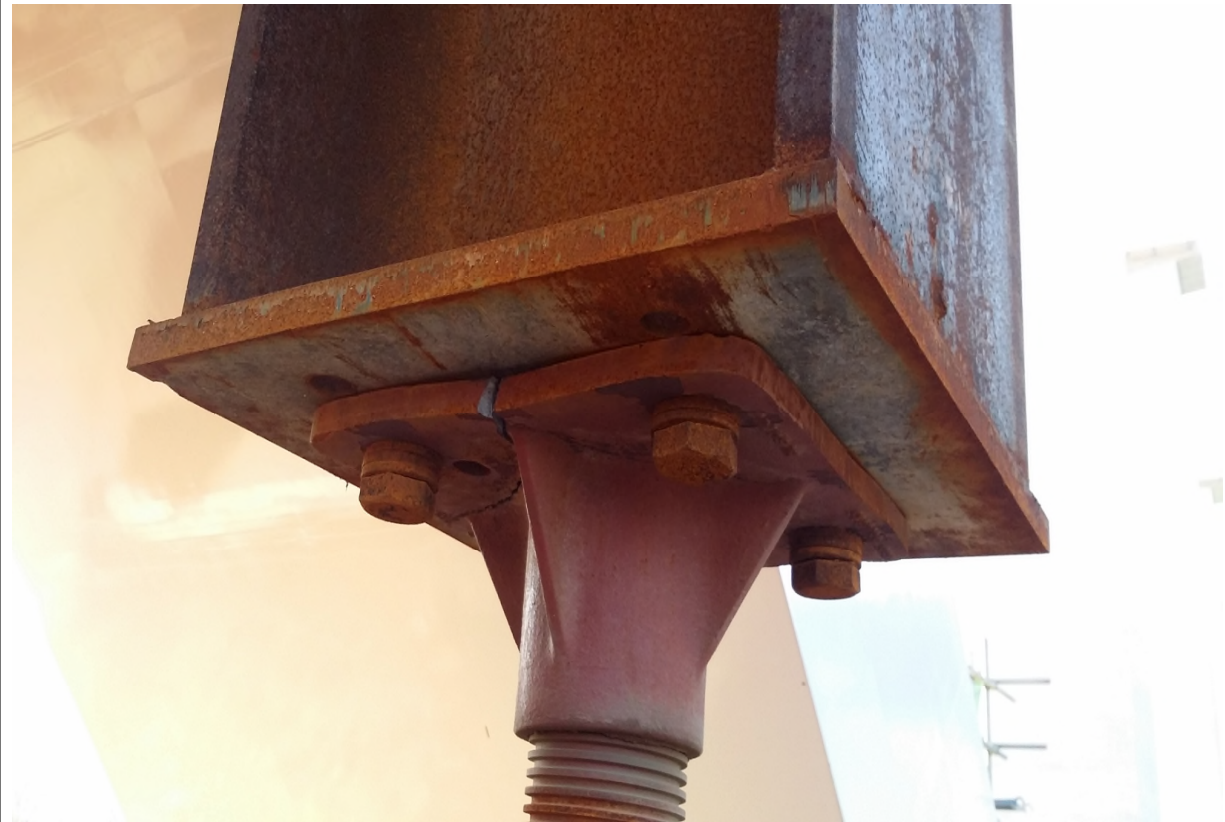
사고 사진

사고현장(강재 서포트 파단)

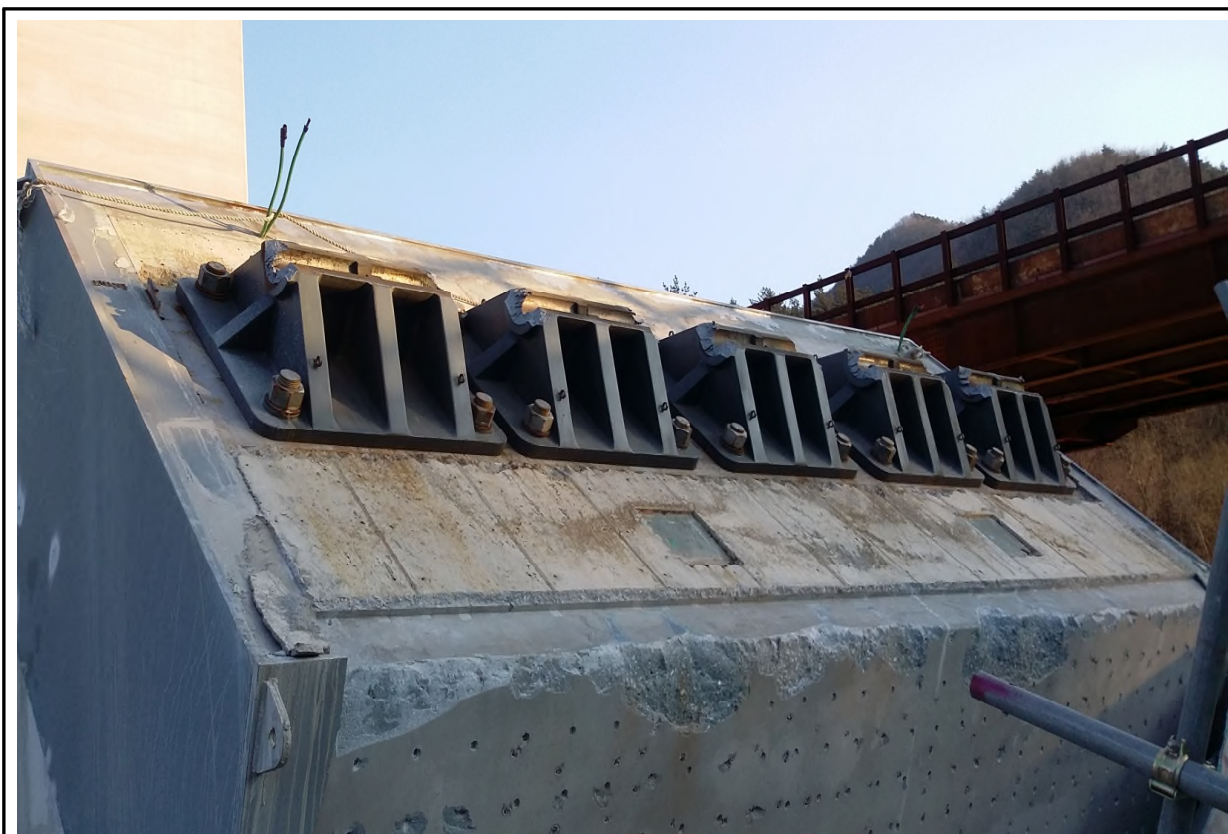
사고 사진

사고현장(지점 힌지부)

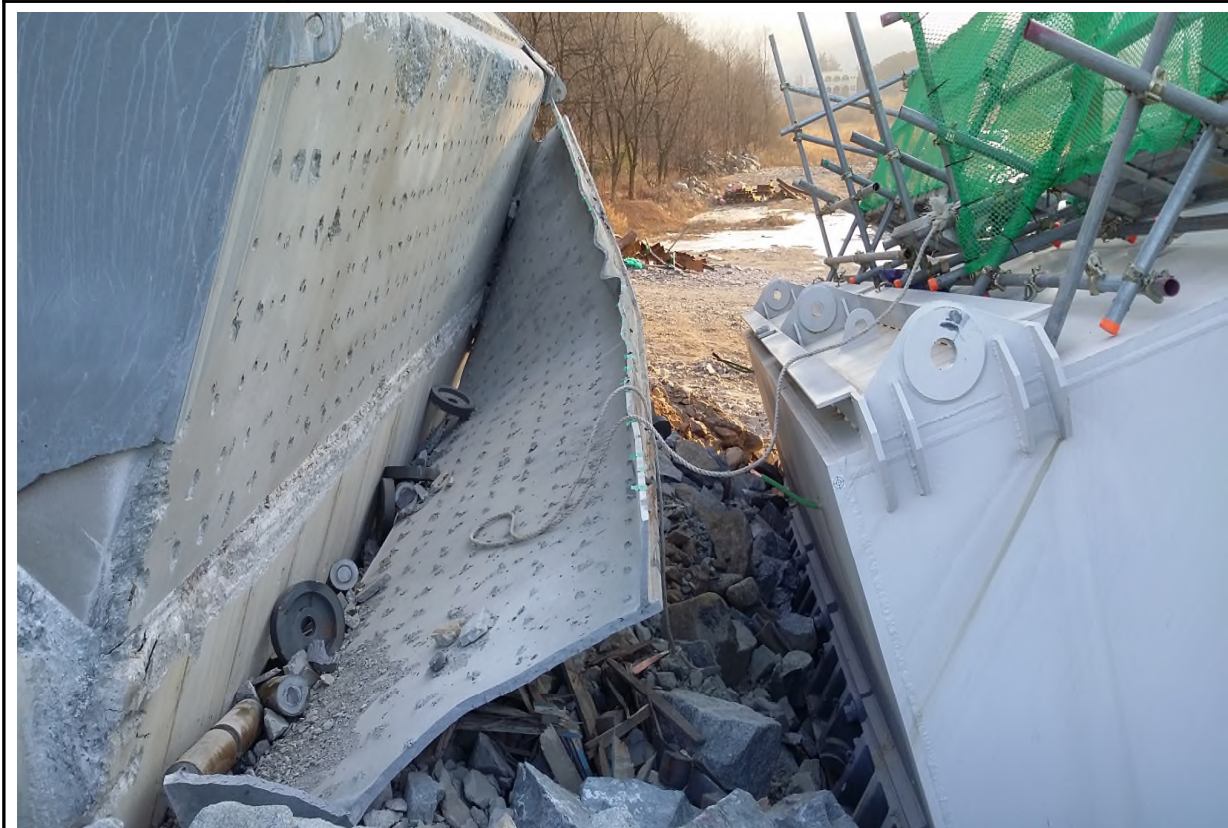
사고 사진

사고현장(탈락한 교각의 잔해)

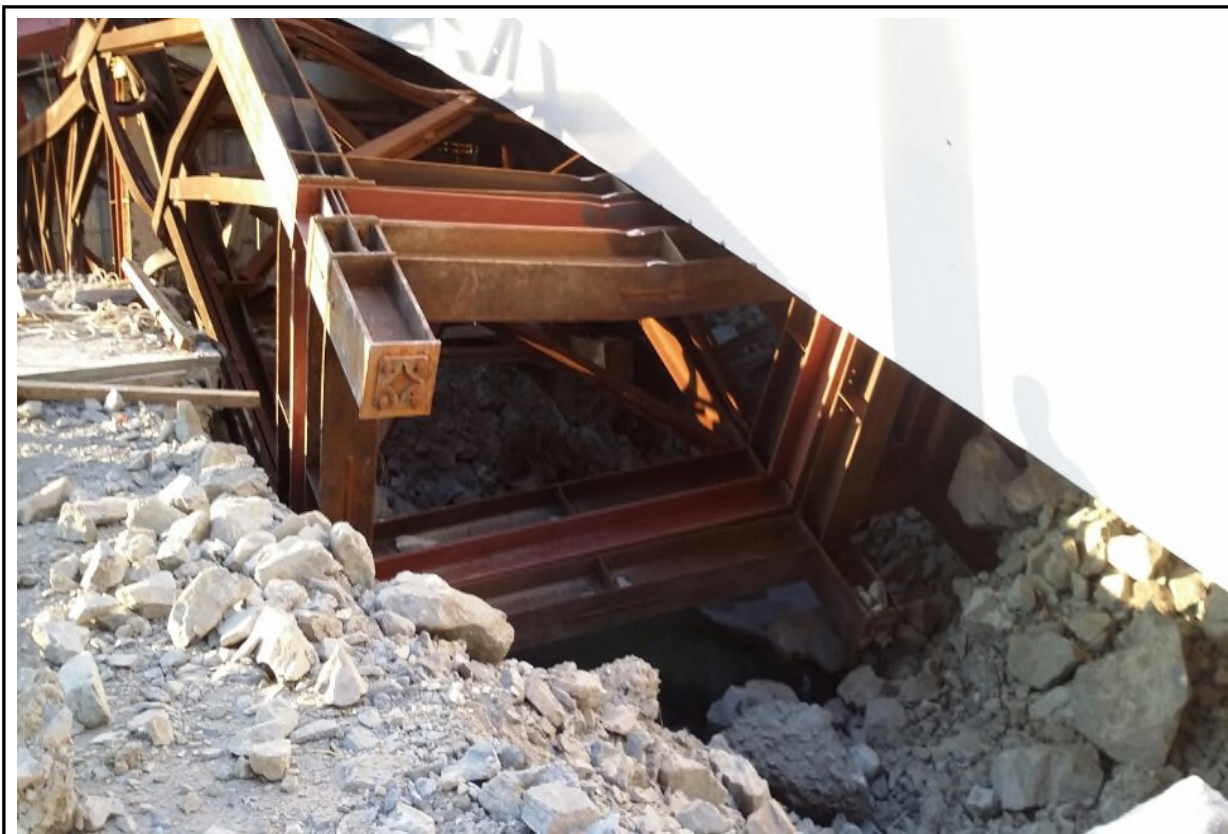
사고 사진

사고개요	<b>① 공사개요</b> <ul style="list-style-type: none"> <li>공사종류: 철도교량</li> <li>규모: 연장 105m, 폭 7.3m</li> </ul>
	<b>② 사고경위</b> <ul style="list-style-type: none"> <li>16년1월24일 06:10분경 발생한 남대천과 국도 35호선 상부를 통과하는 교량(남대천교)의 합성형 강아치거더를 지지하고 있던 가벤트와 하부 힌지 부분에서 탈락되어 종점측(우측 하상부)의 합성형 강아치거더가 추락하여 붕괴됨.</li> </ul>
	<b>③ 사고원인</b> <ul style="list-style-type: none"> <li>온도변화(40℃)에 의한 강아치거더의 수축현상으로 힌지 받침부가 인장력을 받아 파단되면서 강아치거더를 받치고 있던 우측 가벤트가 동시에 전도된 것으로 추정.</li> <li>강아치거더의 수축현상에 따른 수평력과 강아치거더 내부 충전한 콘크리트 자중에 의한 수평력의 복합적인 영향으로 우측 가벤트가 전도된 것으로 추정(합성형 강아치거더 조립시('15.9월)와 사고당일('16.1.24일, -15℃)과의 온도변화).</li> </ul>

사고현장(가벤프 전도 상황)

재발방지 대책	<ul style="list-style-type: none"> <li>강재교각은 기둥부분과 보부분이 상자형인 경우는 일조에 의한 영향이 크므로 가급적 기온이 일정한 상태에서 조립한 후 가설하여야 한다.</li> <li>강재교각의 기둥부 이음이 볼트접합일 경우는 메탈터치에 의하여 접합할 수 있도록 하고 상부이음부재는 가설용 내부 라이너를 설치하여 가설이 용이하도록 하여야 한다. 볼트접합 시공순서는 기둥부의 플랜지나 웨브를 우선 연결하고 보강재를 연결하여야 한다.</li> <li>강재교각의 기둥부 이음이 현장용접 연결일 경우는 뒷담재를 사용하는 것이 유리하나 뒷담재를 사용하지 않는 경우에는 별도 내부 라이너를 설치하도록 하고, 루트간격 유지를 위한 내부 라이너의 스톱퍼를 두도록 한다.</li> <li>교각의 보 부분은 지상에서 조립하도록 하며, 특히 교량받침용 앵커볼트는 설치기준에 맞추어 정확히 설치하여야 한다.</li> <li>현장용접 시 용접순서 및 용접규모 등은 부재의 변형이 최소가 되도록 관리하여야 한다.</li> </ul>
---------	--

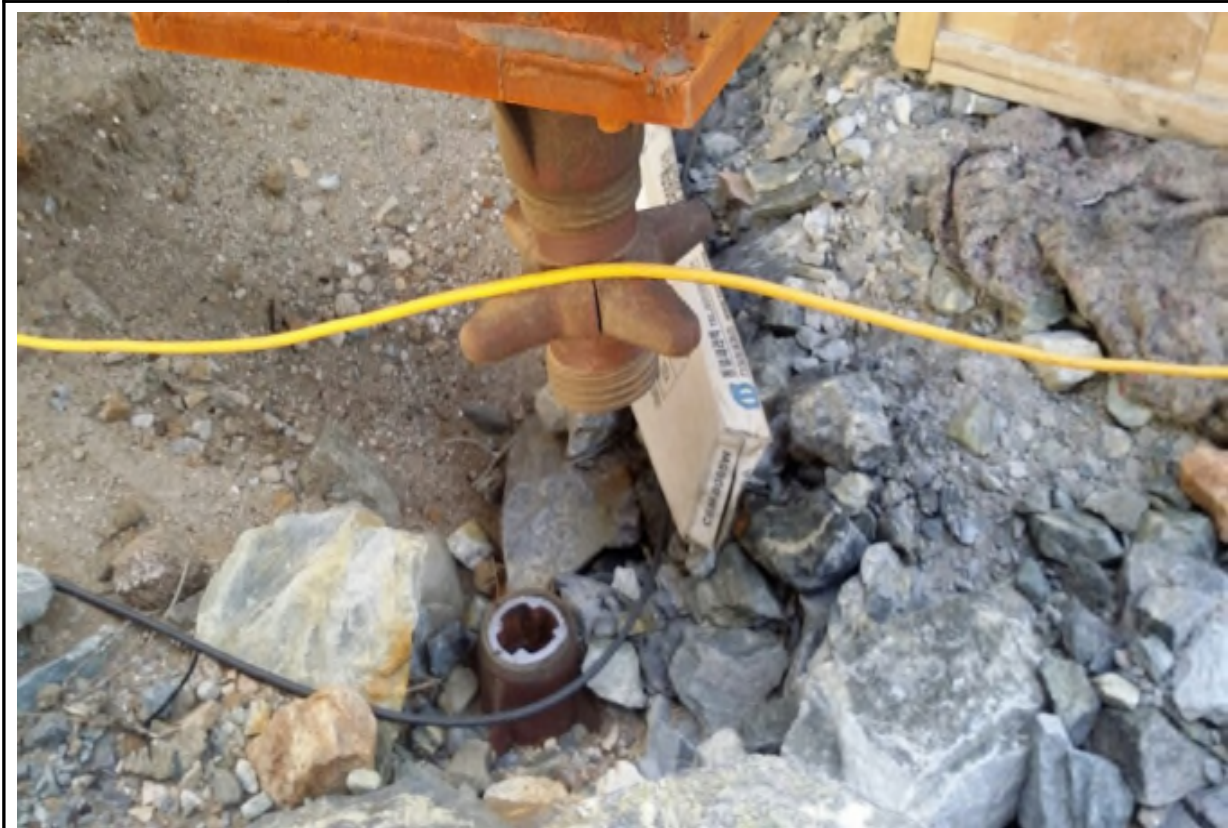
사고 사진

사고현장(강재 서포트 파단 현황)
