## 1. 사고 개요

- (일시) 2014. 11. 5.(수) 16:35
- (장소) 경북 봉화군 석포면 석포리 633-2번지(석포역 구내)

- 운전자부주의로 인해 황산탱크로리 운반차량이 하천변으로 추락하여, 탱크로리 상부 주입구를 통해 황산이 유출
- 유출량 2,000L(3.6톤) 중 약 200L(0.36톤) 하천 유입

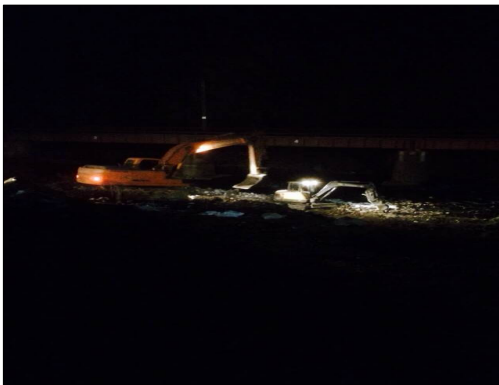
오염토양 수거

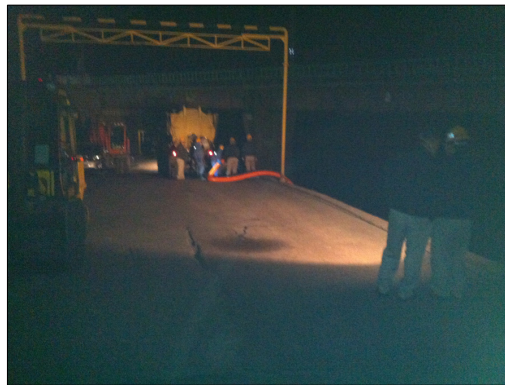
탱크내 잔류물 이송

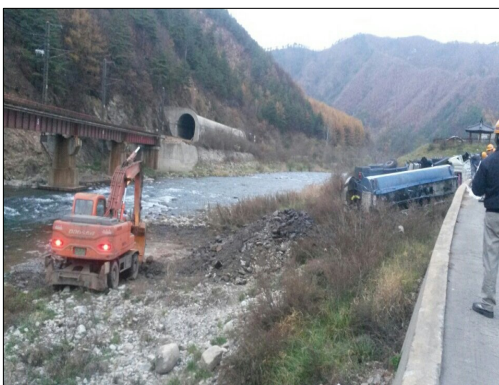
오염토양 수거

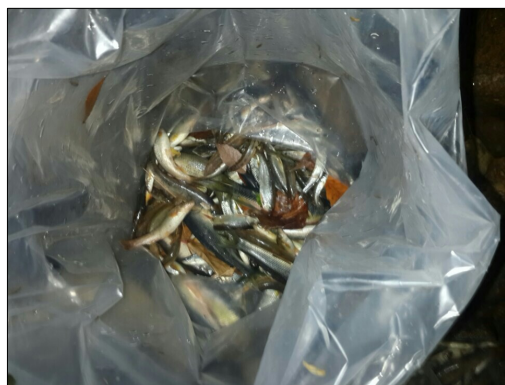
폐사어류 수거
