천안 제과공장 화재

2021년 3월 23일 화요일 20시경 충청남도 천안시에 위치한 제과식품공장에서 미상의 점화원에 의한 발화로 추정되는 화재가 발생하였다.

이 화재는 발화 후 약 8시간 15분이 경과된 후에 완전히 진압되었으며, 소방서 추산 약 25억원의 재산 피해가 발생하였다.

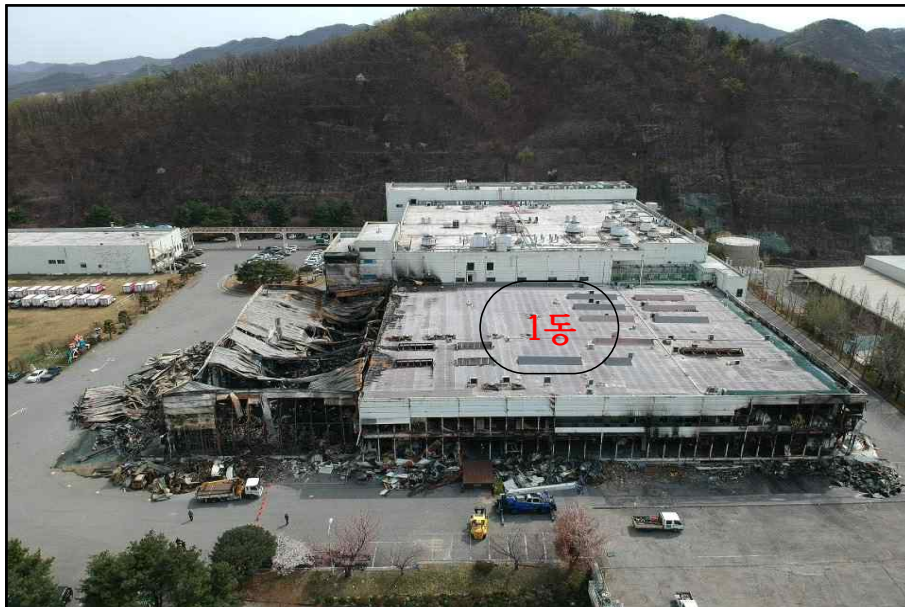
그림2. 화재 후 드론 촬영 사진

- 이 공장은 공장동, 기계실동, 창고 등 총 10개 동으로 구성되어 있으며, 총 연면적은 36,392.34㎡이며, 화재에 의한 피해는 공장동(1동)에만 있었으며 피해면적은 5.488㎡로 추정됨.

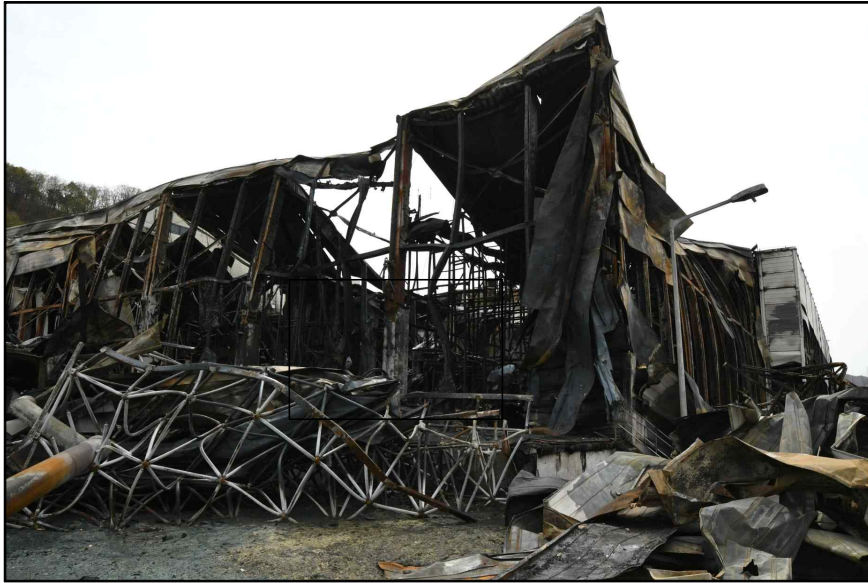
그림3. 최초 발화지점 부분 및 그 주변의 연소상황

- 발화지점
 - 공장동(1동)의 창고부분은 전체적으로 연소정도가 심한 상태이고, 화재로 인하여 지붕 및 구획벽체 등이 붕괴되어 있는 상태임.
 - 공장동(1동)에 야간근무하는 직원이 작업 중에 공장동(1동) 1층 창고의 플라스틱 자재 부분에서 화재를 목격하였다는 관계자의 설명이 있었음.

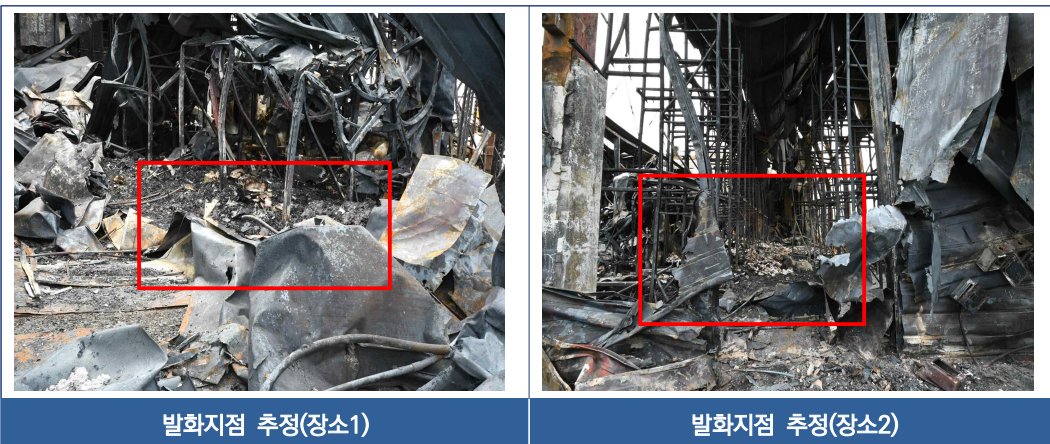
그림4. 최초 발화지점 추정 장소의 연소상황

- 공장동(1동)의 창고 부분은 지붕 등이 붕괴된 상태임.
- 공장동(1동)은 정상상태에서 도시가스를 사용하는 폭발위험장소로서 전기적인 점화원(스파크 등)이 접촉되지 않도록 방폭형 전기설비를 사용하여야 하는 구역임.
- 화재 발생 당시 공장동(1동)에는 근무자들이 작업 중인 상태로서 설치된 일반 전기설비가 전기적인 점화원이 될 수 있음.

- 폭발위험장소에는 방폭형 전기설비의 설치 및 관리 상태
- 각종 배관 및 전기설비 등에는 등전위 본딩 실시 여부 확인

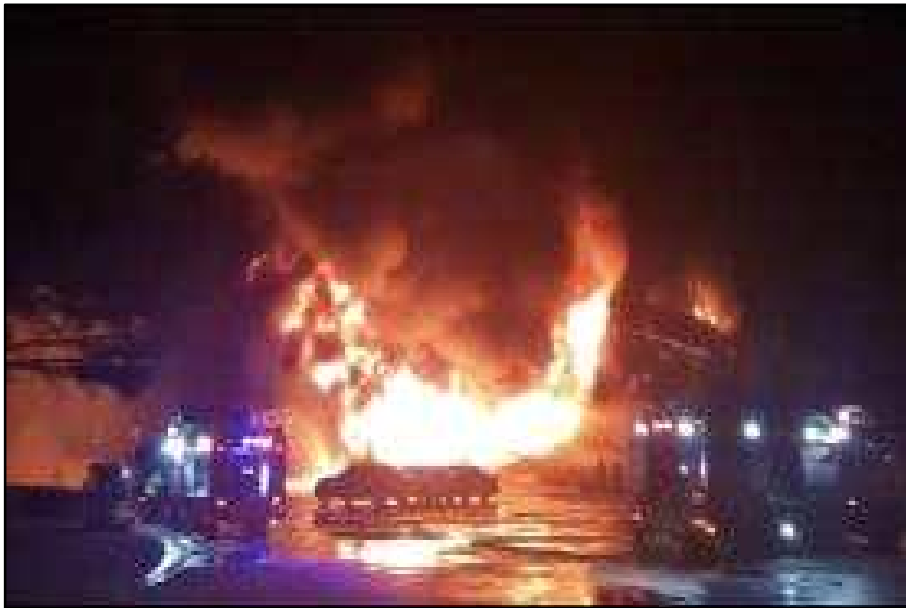
그림5. 화재폭발 당시의 연소상황

- 화재현장의 전체적인 연소흔적은 공장동(1동)의 창고부분을 중심으로 발생되어 공장동의 작업장 등으로 연소가 확대된 형태임.
- 공장동(1동)은 4층 구조로서 1층은 창고, 작업장, 사무실, 2층은 작업장 및 식당. 3층은 작업장, 전기실, 중3층은 사무실, 4층은 창고 등으로 구성됨.
- 공장동(1동)은 화재로 인하여 일부 지붕 및 구획벽체 등이 붕괴되고, 건물 내 창고부분은 화재로 인해 전소된 상태임.

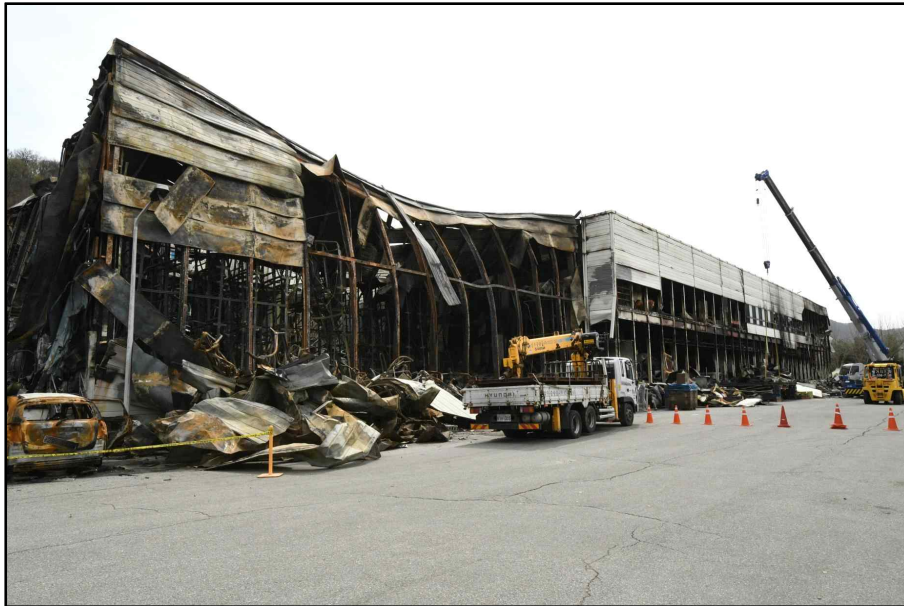
그림6. 공장동(1동)의 화재조사 당일 측면 사진

- 공장동(1동)의 창고 부분에 설치된 기둥은 기둥 하부만 내화구조로 되어 기둥 상부의 철골은 휘어지고 붕괴된 상태임.
