04

유지류 가공공장

화재발생 공장은 우지(牛脂)를 원료로 스테아린산, 올레인산을 제조하는 유지류 가공공장으로서 위험물제조소로 등록되어 있었다.

화재발생 원인은 공정설비의 전동기과열로 추정되어지며 공정설비가 전소되어 37억원 상당의 재산피해가 발생한 사고이다. 본 공장은 전체 보험가입금액 510억원으로 가입되어 있어 보상이 가능하였다.

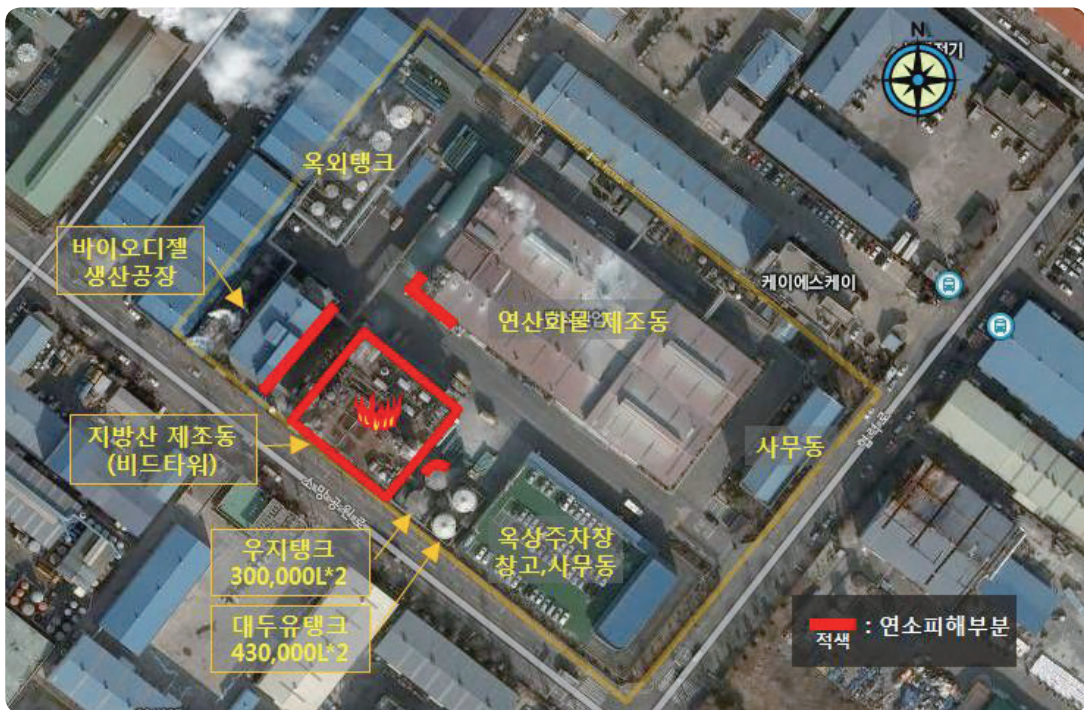
그림 2. 공장 배치도 및 연소피해건물(2008년 화재발생 후 항공사진)

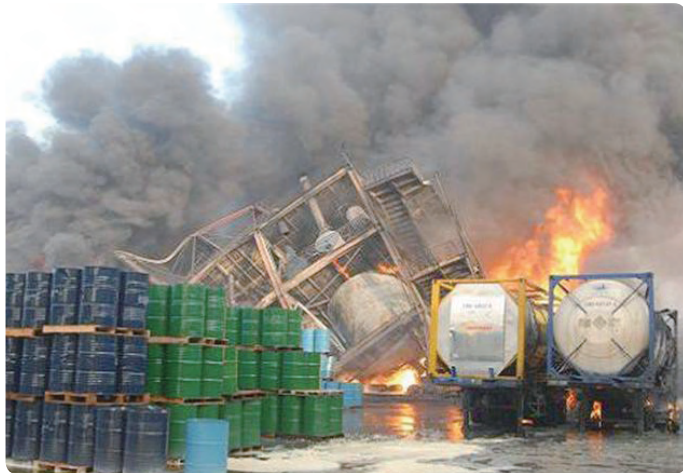
이 화재로 인한 사상자는 없었으나 지방산 제조동 2,510㎡가 전소되어 붕괴되었고 주위의 공장건물과 유지탱크가 열에 의한 피해를 받아 공장시설 30억원 및 수용재산 7억원의 피해가 발생하였다.

사진 1. 지방산동 붕괴 및 유지류 트레일러 연소

화재발생 건물은 4면이 외기와 면하는 공작물로서 내화조치를 하지 않은 철골구조로 되어 있고 층간 설비관통으로 인해 개구부의 존재 등 방화구획이 되어 있지 않아 층간 화재차단 능력이 없었다. 따라서 화재시 강한 열에 의해 붕괴되었다.

옥외 공작물은 내화조치의 법적 제한을 두지는 않으나 화재시 구조물 지지를 위해 기둥 및 보의 내화조치를 하는 것을 설계시 고려하여야 한다.

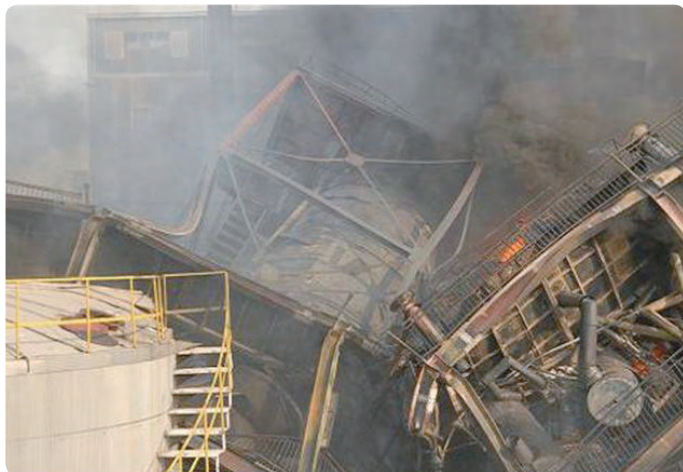
추정되는 화재원인은 비드타워 하단부 호퍼용 전동기가 전원단자간 불완전접촉으로 과열됨에 따라 불꽃방전에 기인하여 분진류에 착화된 후 비드타워 관로를 타고 건물전체로 연소 확산된 것으로 보고 있다.

사진 2. 비드타워 붕괴형태 (높이22m, 직경2m)

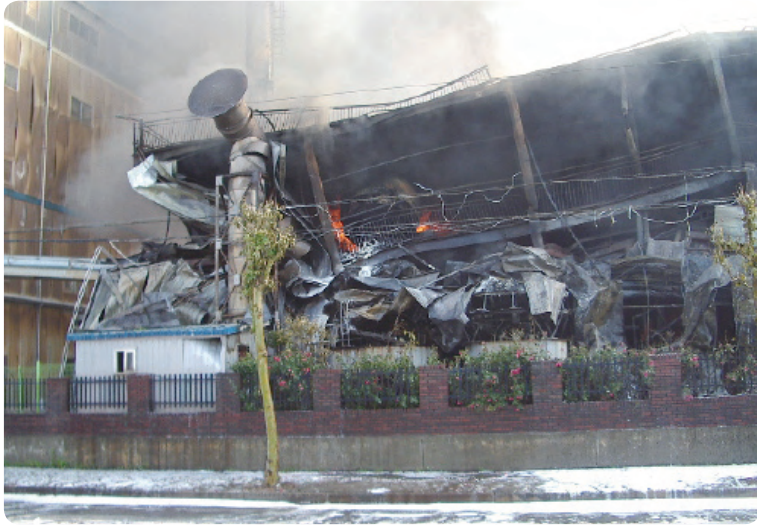
사진 3. 도로에서 본 화재현장
