(토목-001) 케이블카 지주 전도사고

공사명	○○호 그린 케이블카 조성공사 현장		
사고일시	2017년 8월 11일(금) 14:57분경	기상상태	흐림
소재지	충청북도 제천시	사고 종류	넘어짐(전도)
구조물 손실	지주	인적피해	사망 2명, 부상 3명
장비 손실	-	안전관리계획서 수립 대상 여부	해당(○), 해당없음()

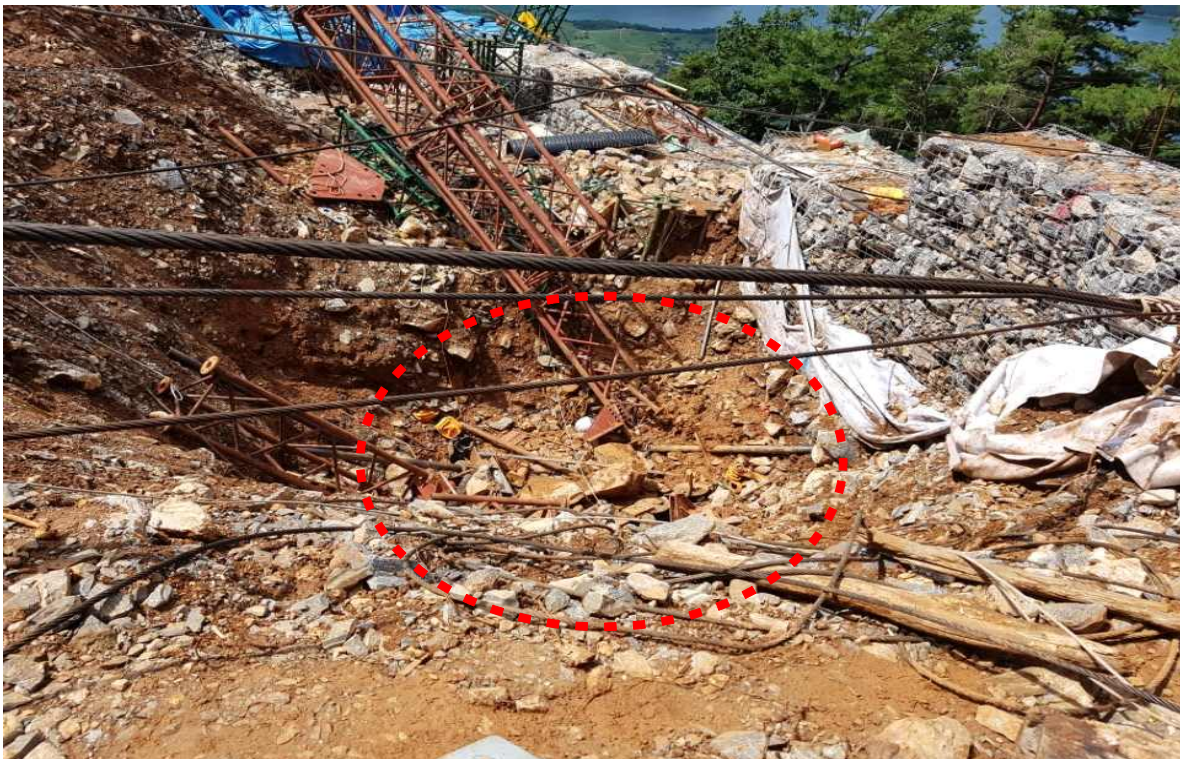
사고 사진 사고 발생 지점

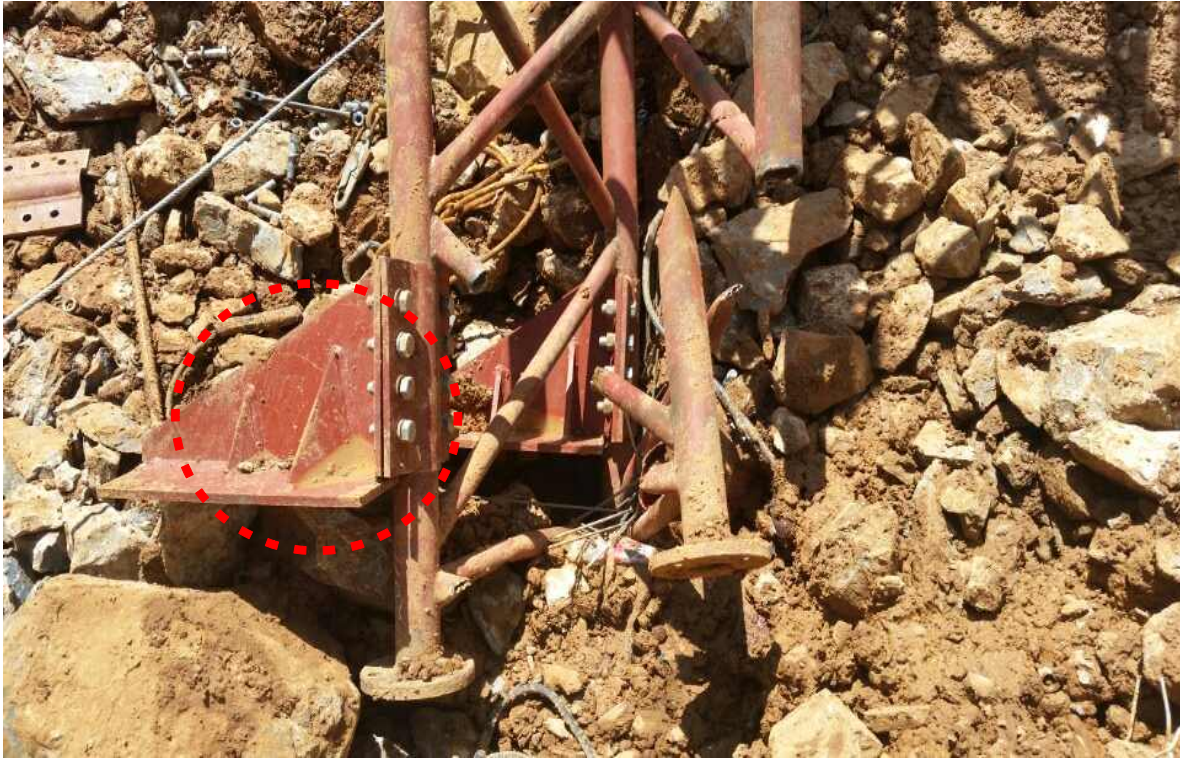
사고 사진 인상을 위해 설치된 브라켓

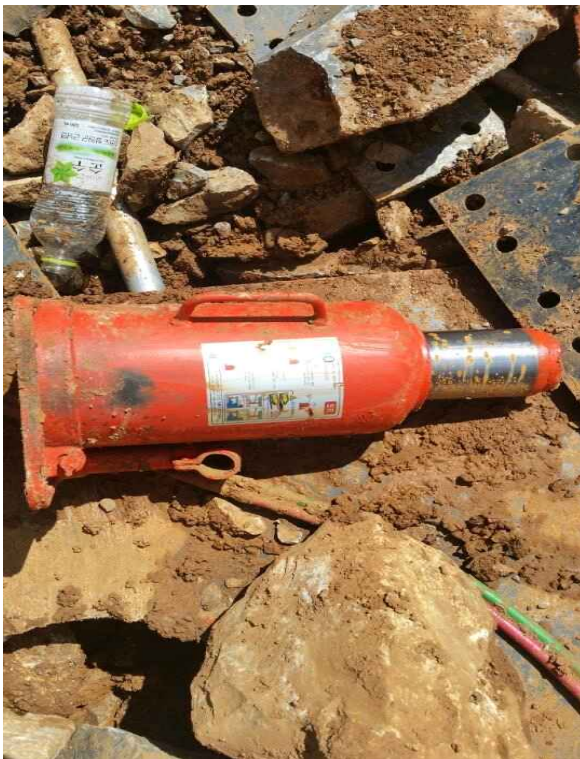
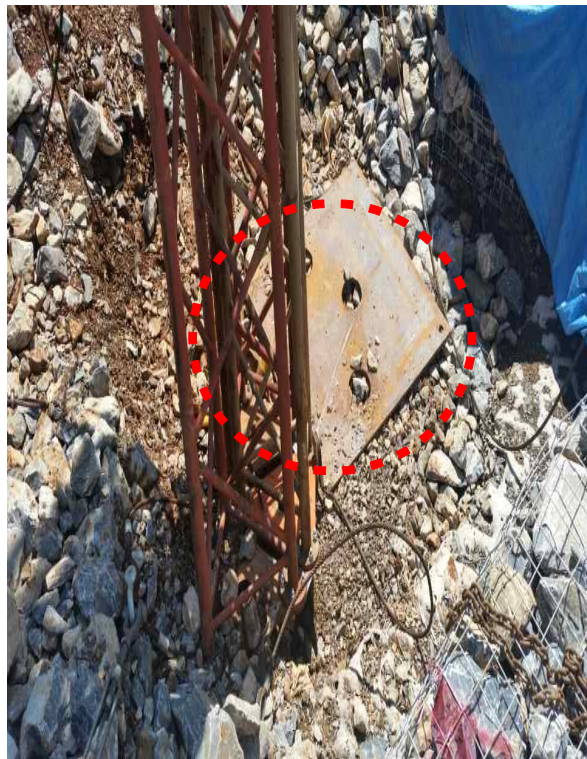
사고 사진 (좌)인상에 사용된 장비, (우)바닥 플레이트

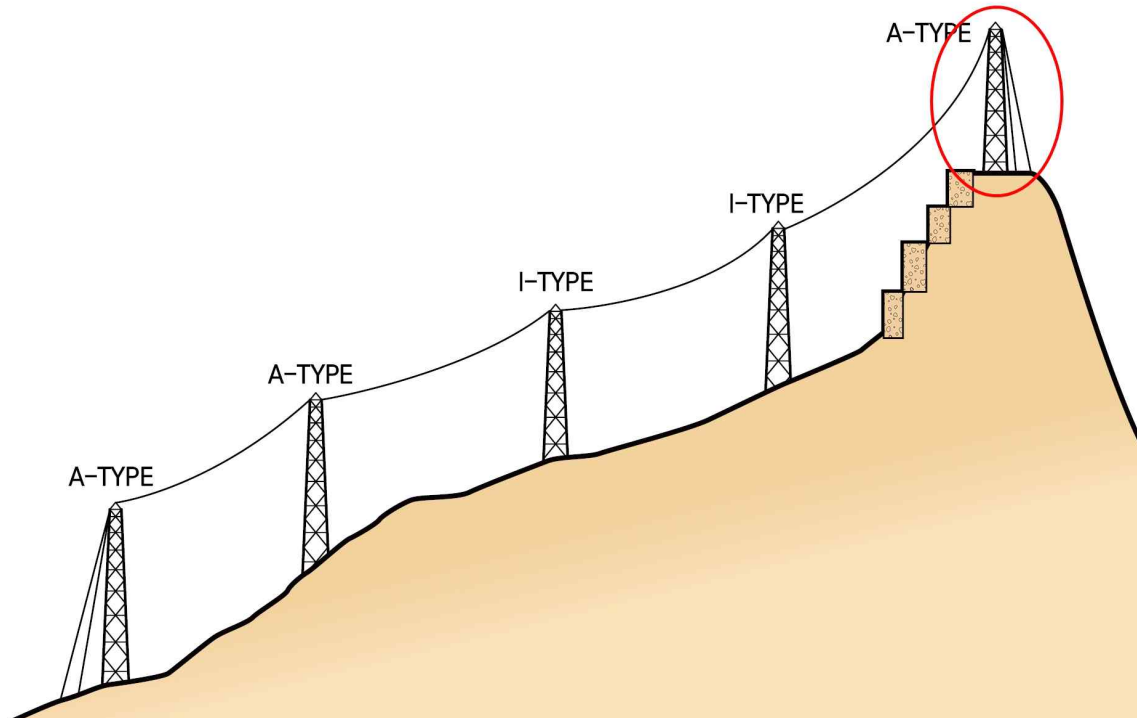
사고 사진 <그림 1> 지주 설치 현황도

- 사고가 발생한 가설 삭도(그림1 참조)는 총 A형 지주 3개와 I형 지주 2개로 구성되어 있으며, 각각의 지주들은 전도되지 않도록 주삭, 예삭, 지삭으로 균형을 맞춰 연결되어 있었으나 사고 당시 하부부재(단위지주 및 바닥플레이트)를 교체하기 위해 주삭, 예삭, 지삭을 느슨하게 풀어 두고, 횡력(좌굴) 발생을 방지하기 위한 보강재를 설치하지 않은 상태에서 1명의 작업자가 좌 우측(①-②, ③-④)의 균형을 수평계 등을 사용하지 않고 조금씩 감각으로 균형을 유지하며 인상작업을 실시(그림5 참조)하던 중 서포트는 수직으로 인상되고 분력방향으로 인상되던 지주가 균형을 잃고 전도된 것으로 추정

- 지주를 교체하기 위해 기존에 연결된 하중을 제거할 경우에는 전도되지 않도록 추가 보강을 실시한 후 작업을 실시하여야 한다.
- 붕괴 및 전도 등의 위험성이 큰 중량물을 교체해야 하는 경우에는 반드시 구조검토를 실시하는 등 안전진단을 통해 단계별 위험요인을 명시하고, 위험요소별 대책 방안을 강구하여야 한다.

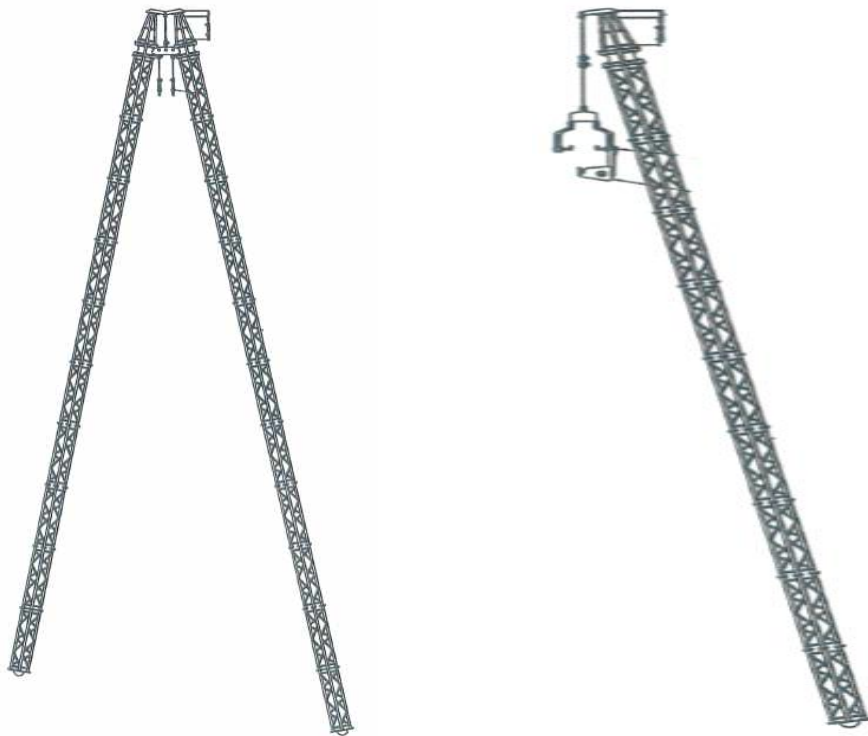
사고 사진 (좌) <그림 2> A-Type, (우) <그림 3> I-Type

※ 인상장비(Jacking) 및 서포트는 인상작업 시 수직으로 인상되지만 A-Type 지주는 분력방향으로 인상될 가능성이 큼(<그림 2> 참조)

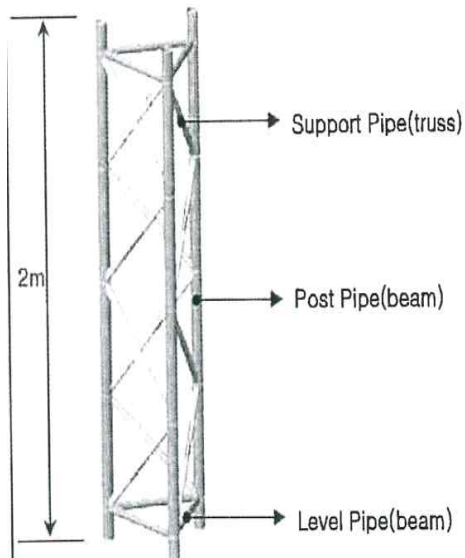
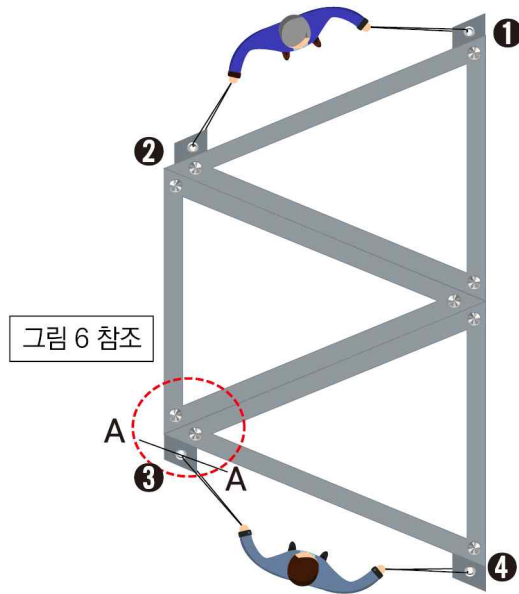
사고 사진 (좌) <그림 4> 단일지주, (우) <그림 5> 인상작업 시 작업자 위치

* 단위지주는 단일지주 3개를 볼트로 가로방향으로 조립시켜 놓은 것을 말함(그림 4, 5 참조)

※ 단일지주 1개당 20kg
