## (건축-002) ○○블럭 주상복합 건설현장 화재사고

공사명	행정중심복합도시 ○-○생활권 ○○블럭		
사고일시	2018년 6월 26일(화) 13:10분경	기상상태	비
소재지	세종시 새롬동	사고 종류	폭발/화재
구조물 손실	-	인적피해	사망 3명, 부상 37명
장비 손실	-	안전관리계획서 수립 대상 여부	해당( ○ ), 해당없음( )

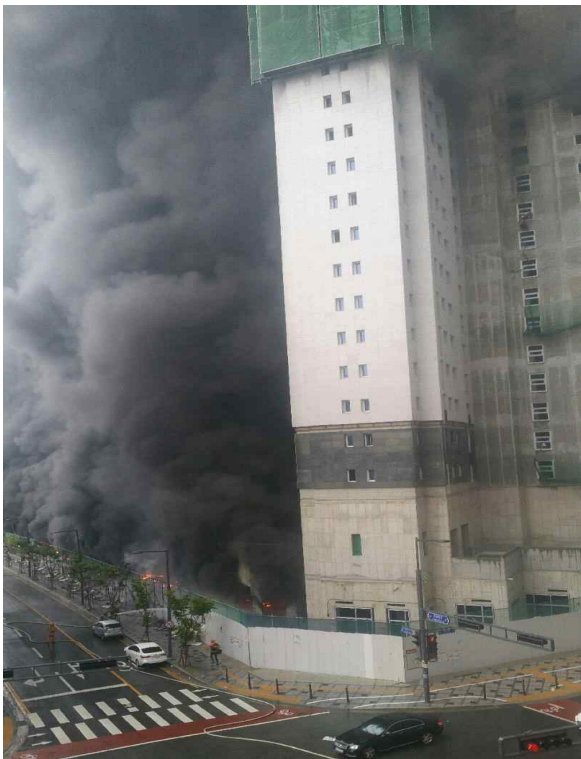
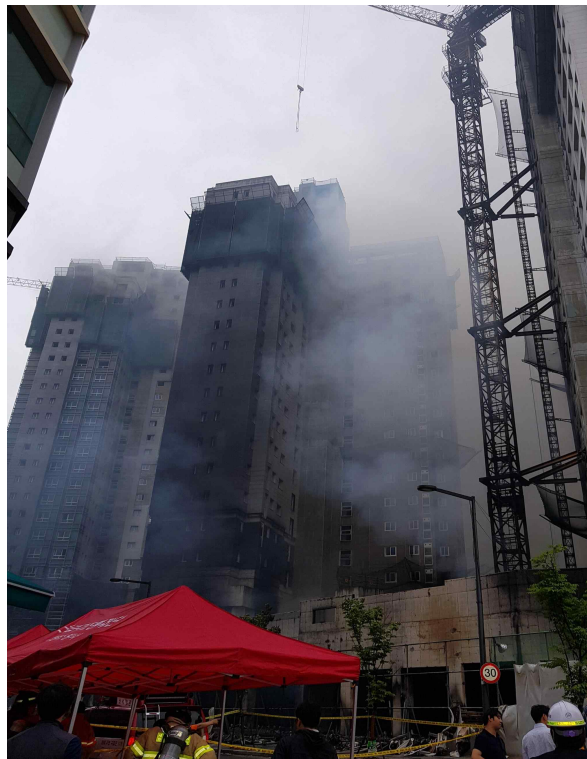
- 지하층 도장 및 에폭시 작업 중 폭발음과 함께 발화가 시작되어 단열재로 급속히 확산되면서 근로자 3명 사망, 37명 부상(중상 3, 경상 34) 발생

- 환기 및 방화시설이 설치되지 않은 공사현장에서의 에폭시 작업 중 유증기 폭발로 인한 화재 추정

사고 사진 상가 벽체 폭열현황

- 화재발생이 우려되는 작업공종의 경우에는 동시에 현장작업이 실시되지 않도록 감독자에 의한 철저한 현장관리를 실시해야 한다.
- 사업주는 가스·증기·미스트·흙 또는 분진 등이 발산되는 실내작업장에 대하여 근로자의 건강 장애가 발생하지 않도록 해당 가스 등의 공기 중 발산을 억제하는 설비나 발산원을 밀폐하는 설비 또는 국소배기장치나 전체 환기장치를 설치하는 등 필요한 조치를 취하여야 한다.
- 환기설비가 없는 공사현장에서는 강제 환기설비를 갖추어야 한다.

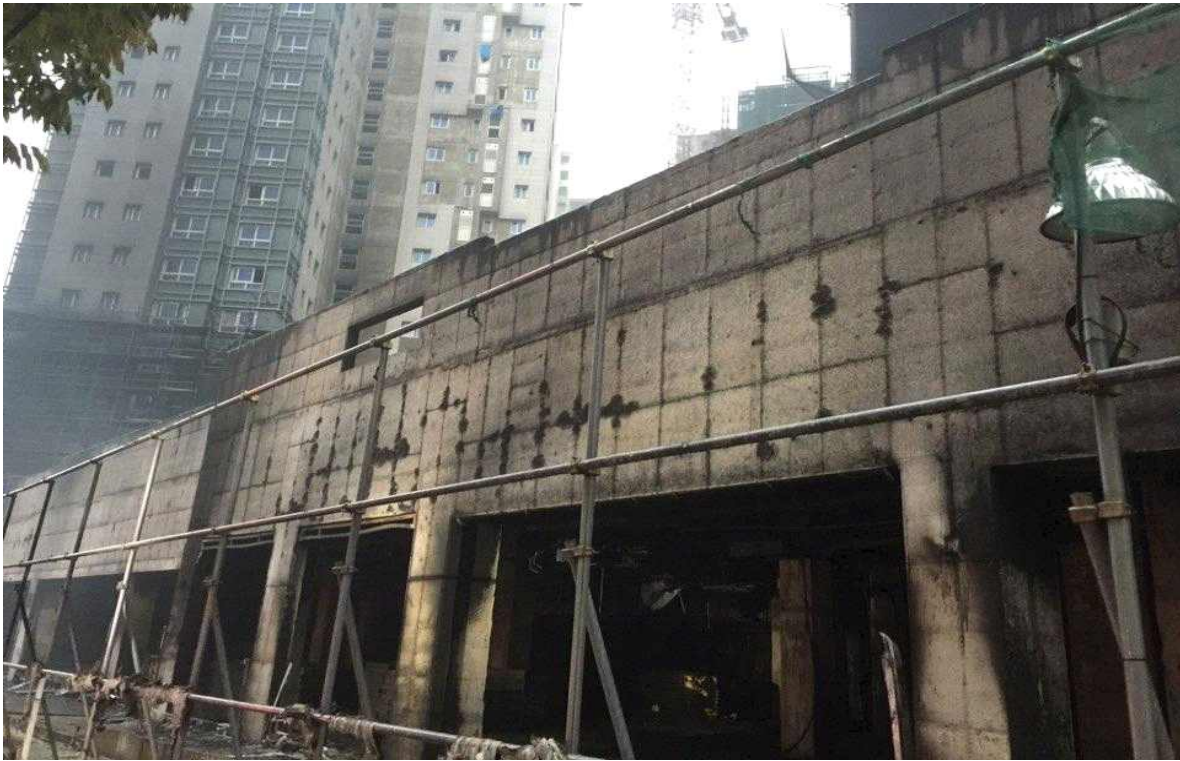
사고 사진 건축물 내부 화재발생 현황
