물류창고

2008년 경기도 이천에서 발생한 두 차례의 물류창고 화재 이후, 2012년 8월 인천에 소재한 물류창고 내에 위법하게 적재한 과황산나트륨에서 화학적 요인(자연발화)에 의한 대형화재가 발생하였다.

1. 일반사항

- 소재지: 인천
- 발화일시: 2012년 08월 05일 07:58
- 발화장소: 창고 내부
- 재산피해: 177억원(공장 건물 5개동과 재활용품 처리업체 등 7개동, 차량 등)
- 인명피해: 3명(사망 2명, 부상 1명)
- 발화원인: 화학적 요인(자연발화)

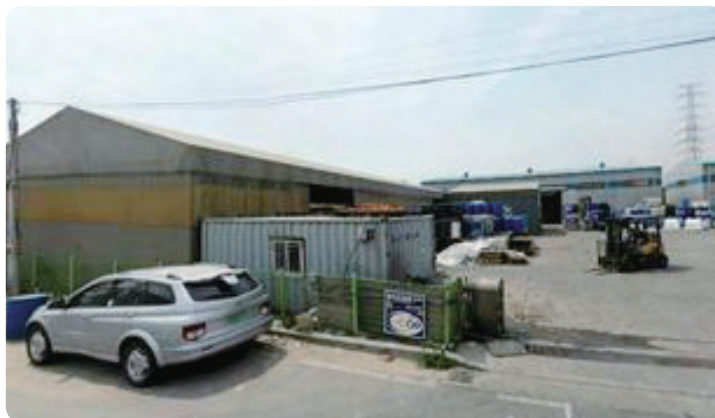
사진 1. 화재발생 물류창고(정문에서 본 모습)

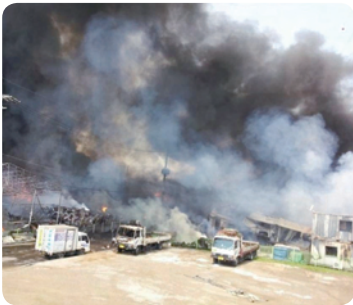
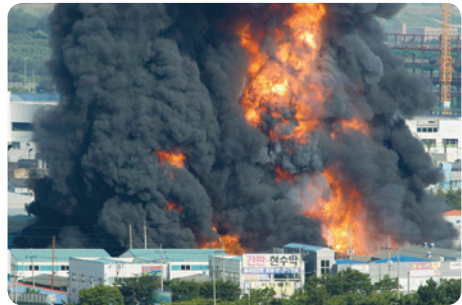
최초신고자가 길을 지나던 중 창고동 지붕 환기구에서 백색연기를 목격하고 119에 신고하였으며 소방대 현장 도착시 A동(정문에서 좌측)창고 지붕환기구(벤츄레이터) 및 출입구 틈새로 백색연기가 발생되고 있었다. 출입문 개방 당시 창고 내부는 시야를 구분할 수 없을 정도로 연기가 충만된 상태였다. 송풍기로 연기 배출 후 내부 진입 시 온도가 높게 느껴졌고 중앙통로 좌측 바닥을 중심으로 다량의 끈적이는 액체가 분포하였다. 그 근접한 지점 플라스틱 파렛트에 상당히 높게 적재된 비닐포대에서 미상의 백색가루가 계속 용해중이고 일부 포대에서 탄화된 형상이 목격되었다.

소화활동은 인근 LPG 저장소로 화재 확산을 막는 것에 주력하였으며, 화재로 인하여 폭발한 드럼통 등이 튀어 인근 업체들은 피해를 입었다. 또한, 화재는 화재가 발생한 물류창고 외에 인접한 10여개의 업체 건물과 주차된 차량으로 확산되었다.

사진 2., 3., 4. 화재 상황

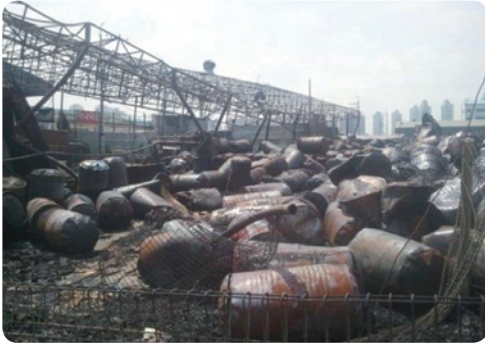
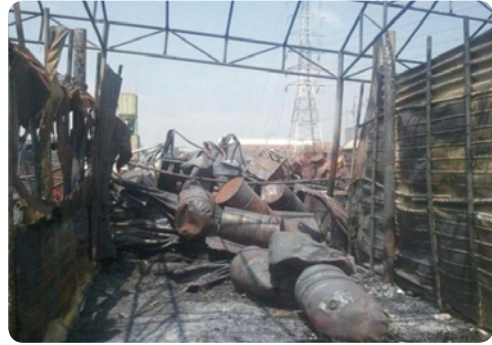
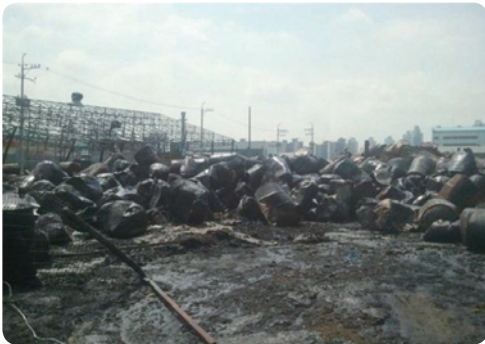
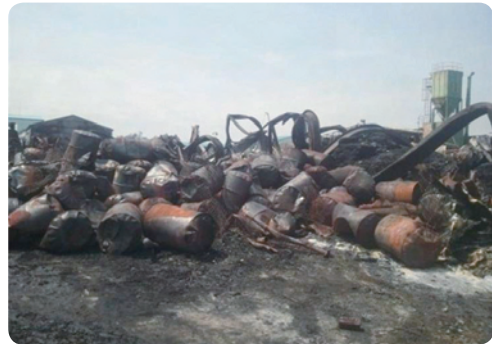
재산피해는 공장 건물 5개 동(933.3㎡)과 인근 재활용품 처리업체 등 7개 동, 차량 15대 등을 태워 소방서 추산 38.5억여만원의 재산 피해를 추정하였으나, 화재조사 결과 177억원으로 확정되었다.

사진 5., 6., 7., 8. 화재현장 잔해
