(15-006) ○○○○ 사무동 증축공사 PC구조물 붕괴

공사명	○○○ 단양공장 사무동 증축공사		
사고일시	2015년 04월 23일(목) 16:15분경	기상상태	맑음
소재지	충북 단양군 매포읍	사고 종류	붕괴
구조물 손실	프리캐스트 기둥 및 슬래브	인적피해	중상 2명
장비 손실	-	안전관리계획서 수립 대상 여부	해당(    ), 해당없음( ○ )

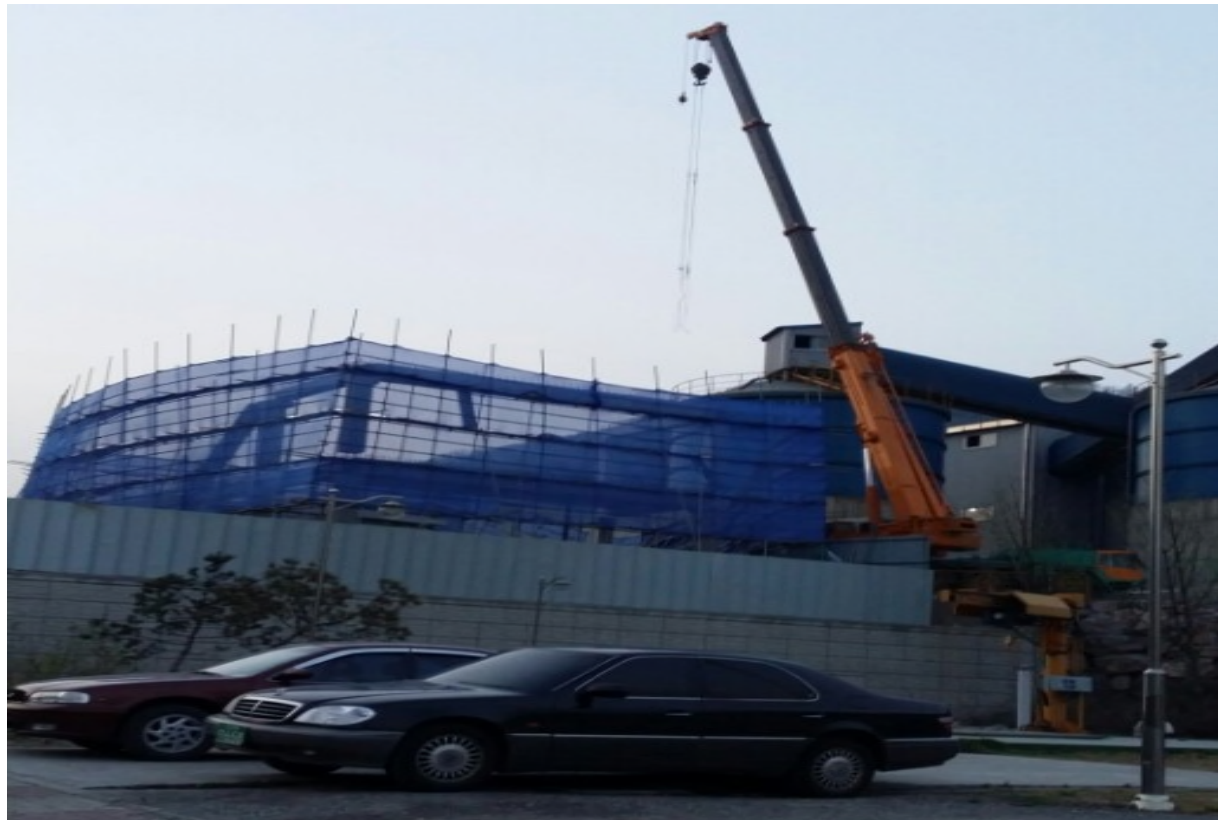
사고 사진

사고현장 전경

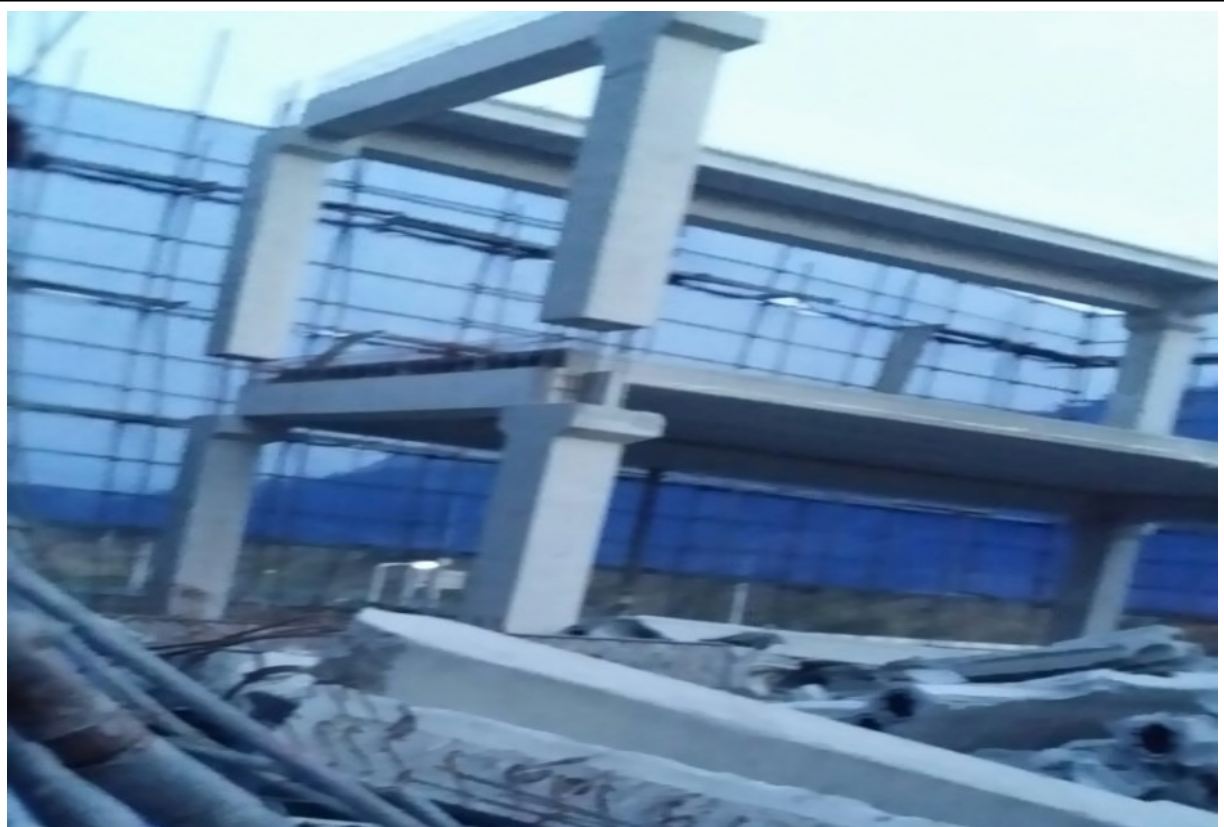
사고 사진

사고현장 현황

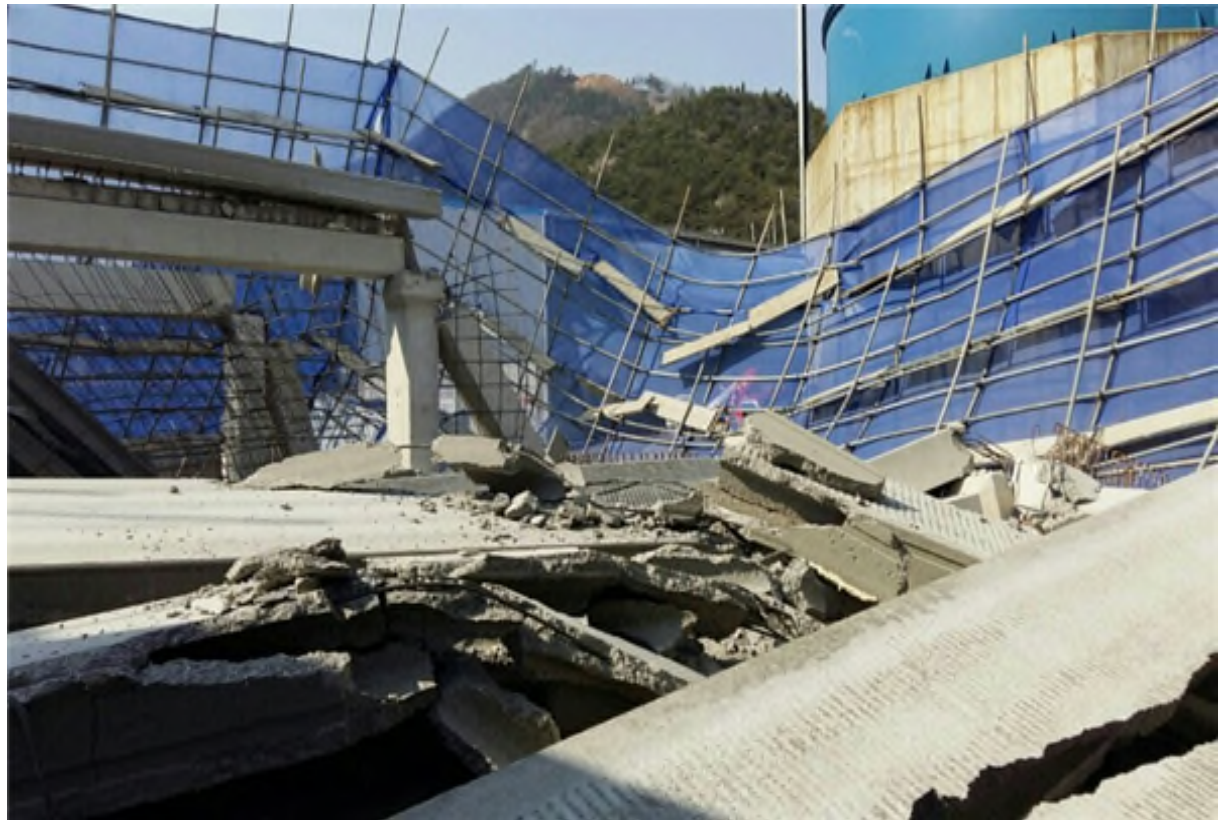
사고 사진

사고현장 현황
