충주 화학공장 화재

2019년 8월 30일 금요일 23시 47분경 충청북도 충주시에 위치한 접착제 원료 등 생산공장에서 전기적 요인에 의한 발화로 추정되는 화재가 발생하였다. 화재가 발생한 건물은 철골조 글라스울 패널 구조였고, 발화는 1층 작업장에서 시작되었다.

화재보험협회

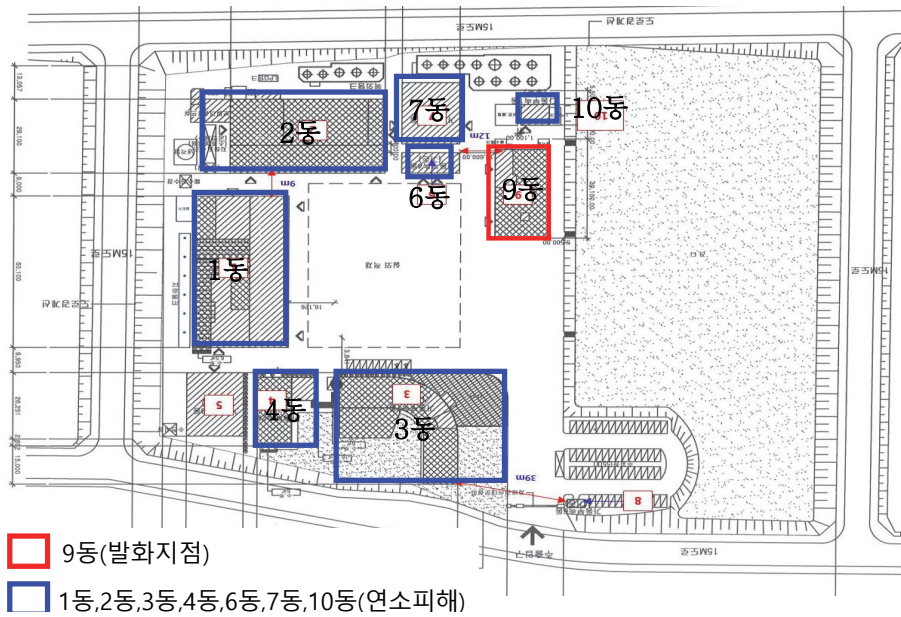
그림 1. 공장 배치도 및 화재피해 현황

- 화재현장의 전체적인 연소흔적은 공장동(9동)을 중심으로 연소되어 PU공장(2동) 및 창고동(7동), 위험물창고동(6동) 등으로 연소가 확대된 연소형태임.
- 공장동(9동)은 2층 구조로서 1층은 작업장 및 MCC룸, 2층은 작업장 및 사무실 등으로 구성됨.
- 공장동(9동)은 화재 및 폭발로 인하여 지붕 및 구획벽체 등이 붕괴되었고, 건물 내 모든 기계설비는 화재로 인해 전소된 상태임.

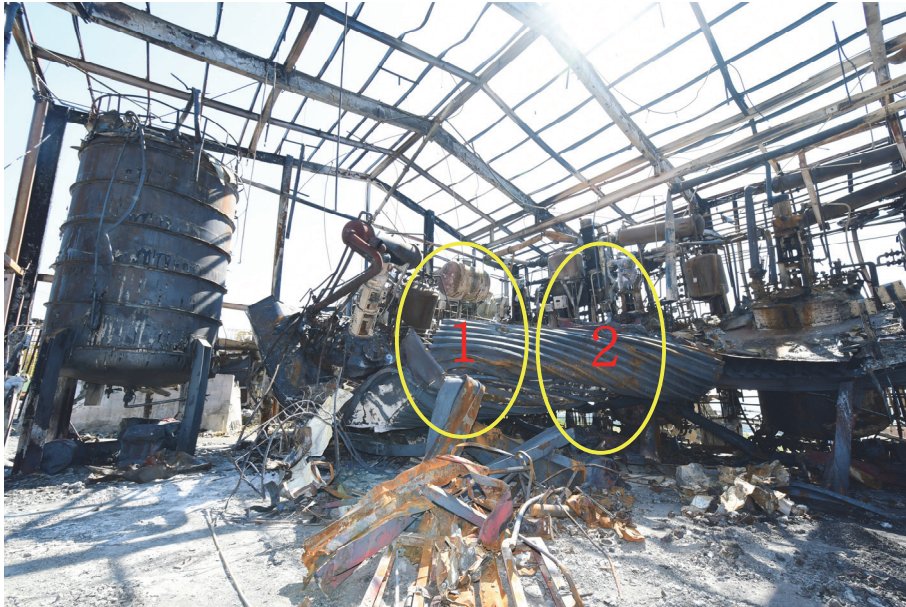
그림 4. 반응기①과 반응기② 부분 및 그 주변의 연소상황

- 공장동(9동)에 야간 근무하는 직원이 작업 중에 공장동 1층 좌측부분(반응기①과 반응기②)에서 화재 및 폭발을 목격하였다는 공장 관계자의 설명.

- 공장동(9동)은 지붕 및 2층 등이 붕괴된 상태로서 붕괴된 부분에 대한 조사가 불가함.
- 공장동(9동)은 정상상태에서 인화성 유증기가 존재하기 쉬운 방폭지역(1종 장소)으로서 유증기에 전기적인 점화원(스파크 등)이 접촉되지 않도록 방폭형 전기설비를 사용해야하는 구역임.
- 화재발생 당시 공장동(9동)에는 직원 2명이 작업중인 상태로서 공장동 내 설치된 일반 전기설비(플렉시블 배관 등)가 전기적인 점화원이 될 수 있음.

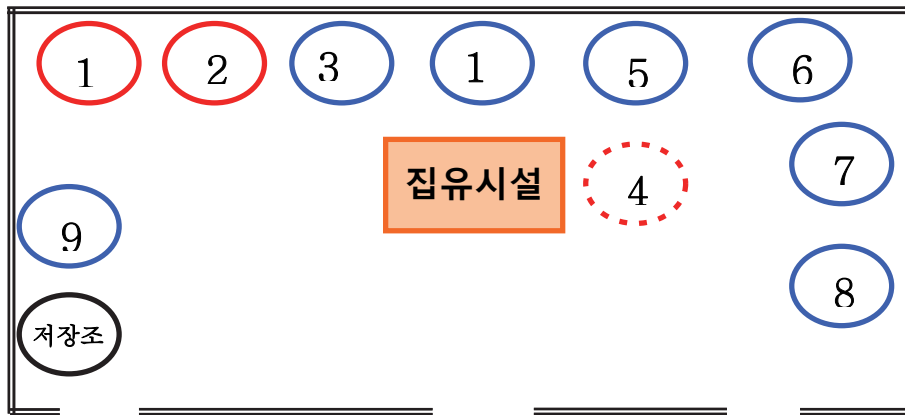
그림 5. 공장동(9동)의 평면도(개략도)

- 전
- 가동중인 반응기
 - ⋯ 4번은 폭발후 밖으로 날아감
 - 미가동 반응기

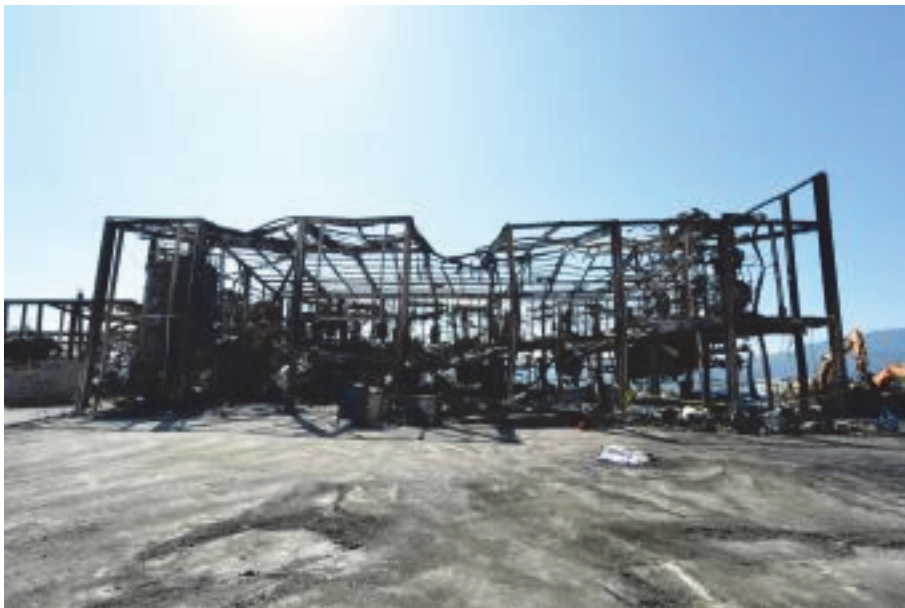
그림 6. 공장동(9동)의 화재조사 당시 사진

- 발화지점
 - 공장동(9동)은 전체적으로 연소정도가 심한 상태이고, 화재로 인하여 지붕 및 구획벽체 등이 붕괴되어 있는 상태에서 붕괴된 부분에 대한 조사가 불가한 상태.

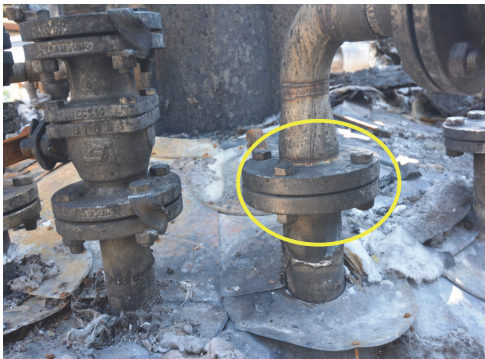
- 방폭지역의 전기설비 관리 미흡
 - 공장동(9동) 등 정상상태에서 유증기가 존재하는 방폭지역에 방폭형이 아닌 일반형 전기설비(플렉시블 배관) 설치
- 일부 배관 플랜지에는 등전위본딩이 안됨

배관 플랜지에 등전위본딩 안됨

- 방폭지역에는 방폭형 전기설비의 설치 및 관리 상태
- 각종 배관 및 전기설비 등에는 등전위 본딩 실시 여부 확인
- 유증기 유입방지를 위해 분전함 등에 압축공기 공급하는 경우 전선유입구의 밀폐상태 및 주변 대기압보다 최소 25Pa의 양압 유지 여부 확인

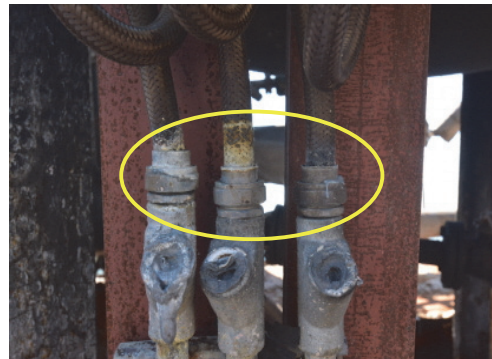
플렉시블 배관은 비방폭형으로 설치

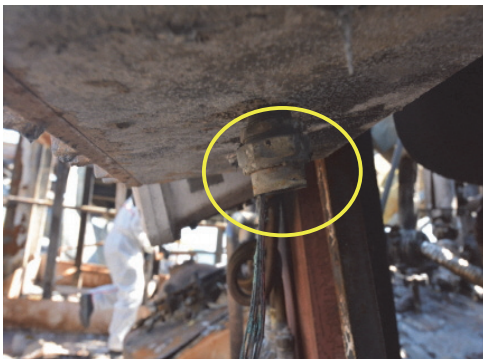
플렉시블 배관은 비방폭형으로 설치

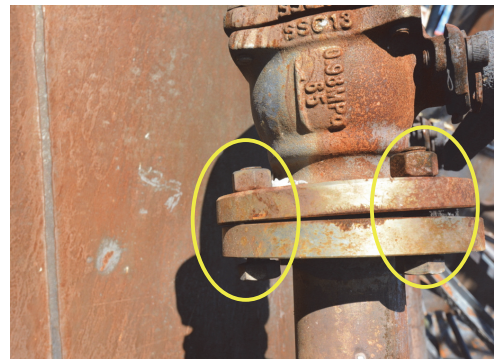
- 배관 플랜지의 접속용 볼트는 나사산이 2산 미만임(공정 검사 시에는 3산 이상으로 하도록 권고함. 앞면이 2산이라도 뒷면이 1산이 될 수 있기 때문)

플랜지의 나사산이 2산 미만임
