(15-024) ○○항 정비공사 거푸집 붕괴 사고

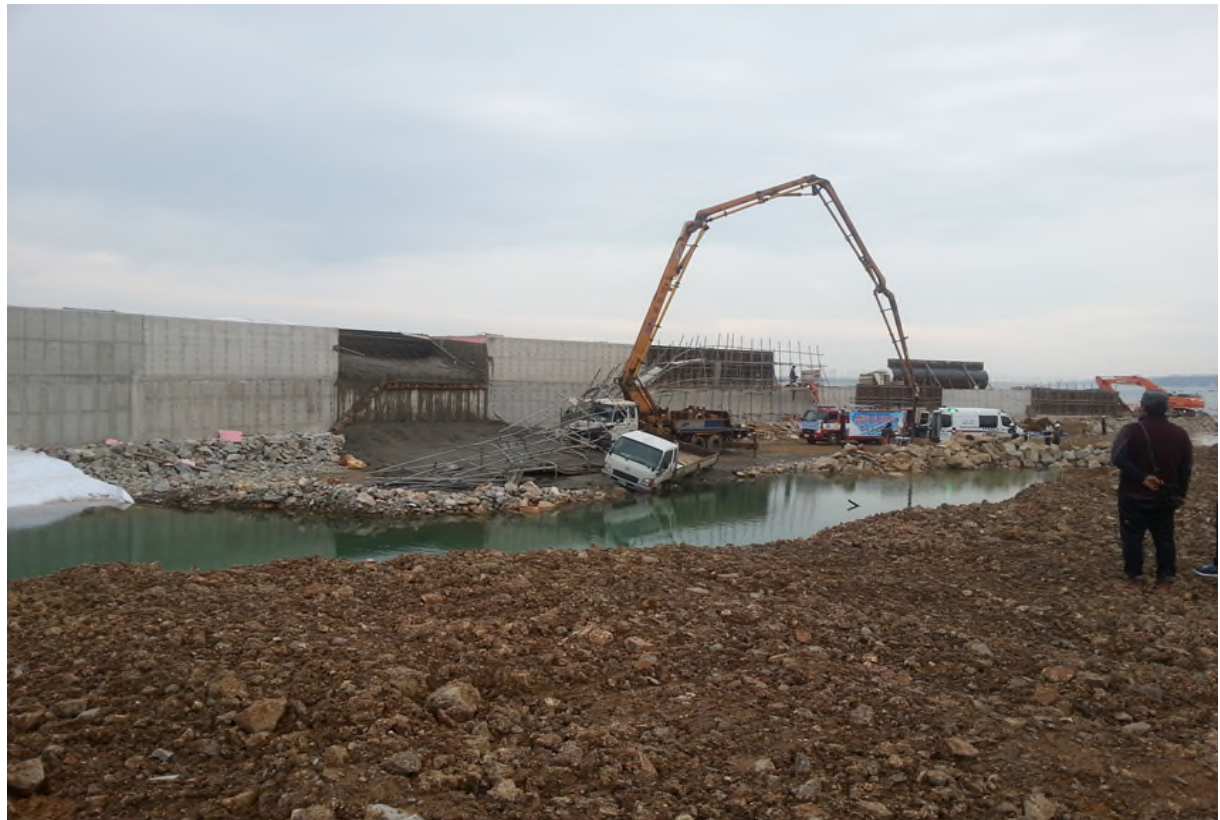
사고현장 전경

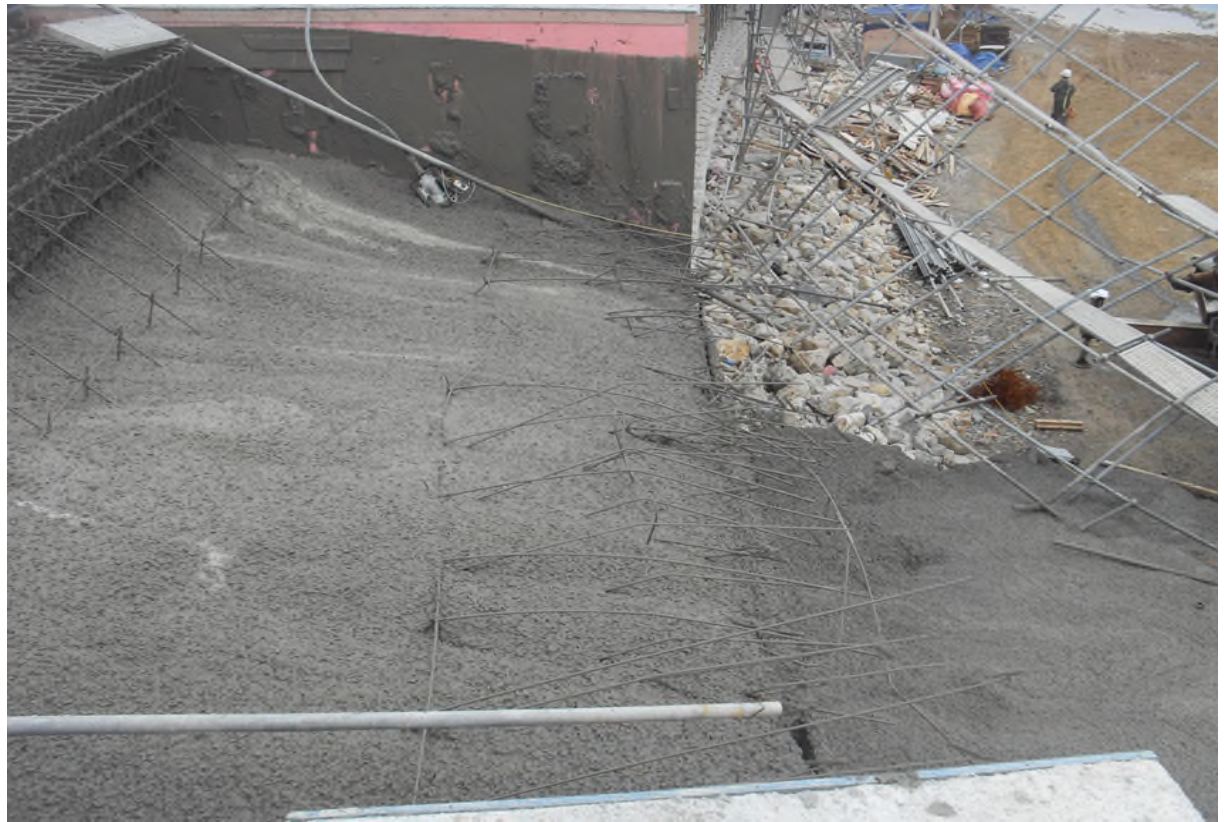
사고현장
