(토목-001) 열수송관 매설현장 매몰사고

공사명	○○지구 열배관공사		
사고일시	2018년 8월 17일(금) 11:14분경	기상상태	맑음
소재지	경기도 평택시	사고 종류	무너짐(붕괴·도괴)
구조물 손실	-	인적피해	사망 1명, 부상 1명
장비 손실	-	안전관리계획서 수립 대상 여부	해당(○), 해당없음()

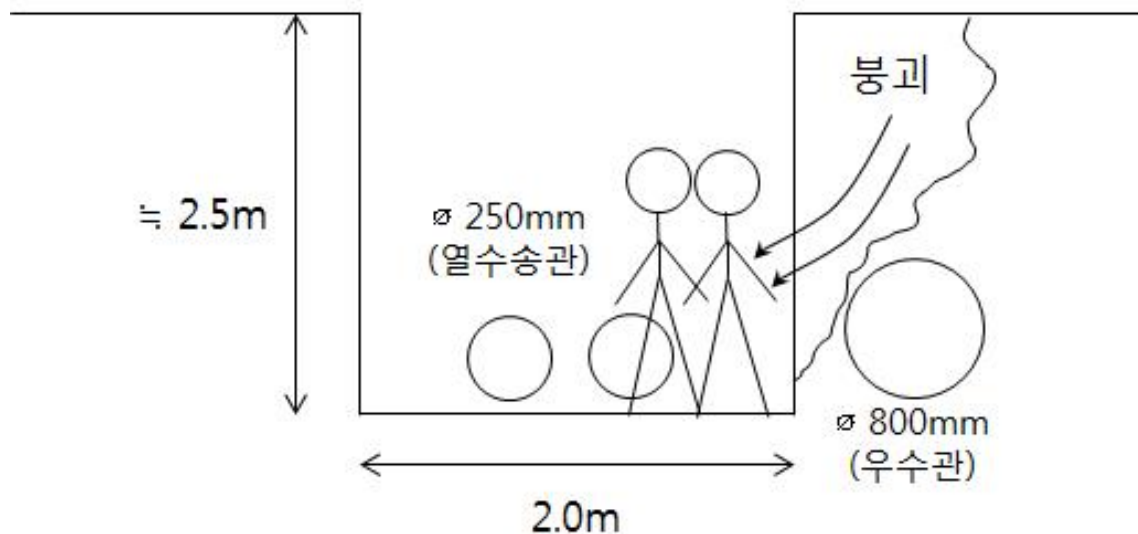
사고 사진 사고현장 모식도

- 열수송관 매설을 위해 백호우로 터파기 작업과정에 터파기를 실시한 곳의 노면정리 작업 중이던 인부 2명이 인접한 우수관(직경 0.8m)의 상단 토사의 붕괴로 매몰되어 사망 1인, 부상 1인이 발생한 사고

- 열수송관 매설을 위해 가설 흙막이를 설치하지 않고 수직(H=2.5m)으로 터파기 굴착을 실시한 상태에서 굴착면 상단부 지반이 붕괴된 것으로 추정

- 굴착공사는 지반의 지층상태를 고려하여 굴착면의 기울기 및 굴착심도를 준수해야 하며, 계획된 순서에 따라 작업을 실시하여야 한다.
- 굴착토사나 자재 등은 경사면이나 굴착부와 인접한 배면 지표면에 쌓아두어서는 안된다.
- 일반적으로 굴착면의 붕괴를 예방하기 위해서는 지표면의 상태, 지층 변화 상황, 용수의 발생 유·무 및 용수량의 변화, 계절변화에 따른 결빙과 해빙에 대한 상황, 각종 지반 보호공의 변위, 탈락 유·무 등의 사항을 점검하여야 하며, 점검시기는 작업 전·중·후와 집중 강우 이후 그리고 인접한 작업구역에서의 발파작업이 계획되어 있는 경우에 실시하여야 한다.
- 일반적인 토사지반에서는 흙막이 지보공을 설치하지 않는 상태로 굴착 깊이를 1.5m 이상 실시해서는 안된다.
