(15-030) ○○지구 복합시설 신축공사 데크슬래브 붕괴사고

공사명	○○지구 B4-3BL 신축공사		
사고일시	2015년 12월 25일(금) 19:10분경	기상상태	맑음
소재지	서울시 강서구 마곡동	사고 종류	붕괴
구조물 손실	데크슬래브	인적피해	경상 7명
장비 손실	-	안전관리계획서 수립 대상 여부	해당(○), 해당없음()

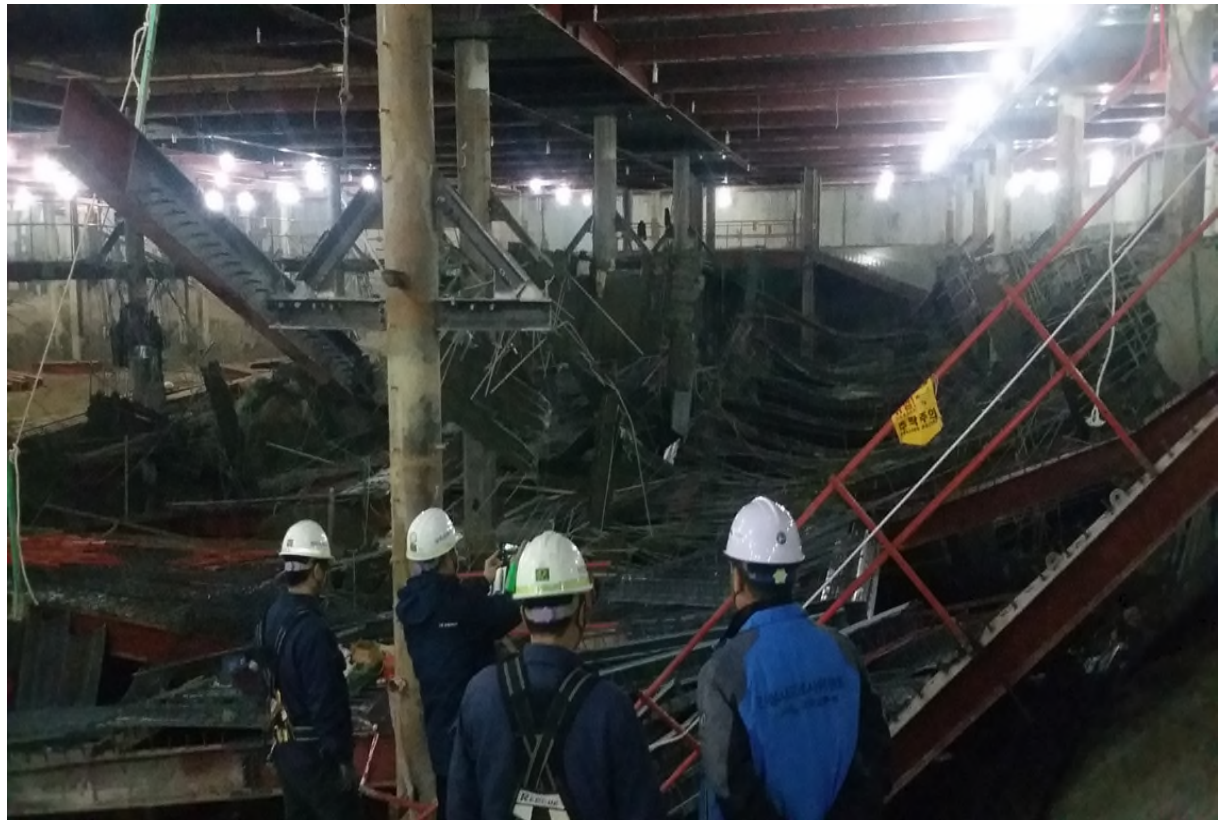
사고 사진

사고현장 전경
