## 1 2015년 사고사례

(15-001) ○○ 「○○지구 배수개선사업」 차수벽체 전도사고

공사명	○○지구 배수개선사업		
사고일시	2015년 01월 26일(월) 09:00분경	기상상태	흐림
소재지	전남 순천시 대대동	사고 종류	전도
구조물 손실	프리캐스트 차수벽체	인적피해	사망 1명
장비 손실	-	안전관리계획서 수립 대상 여부	해당( ), 해당없음( ○ )

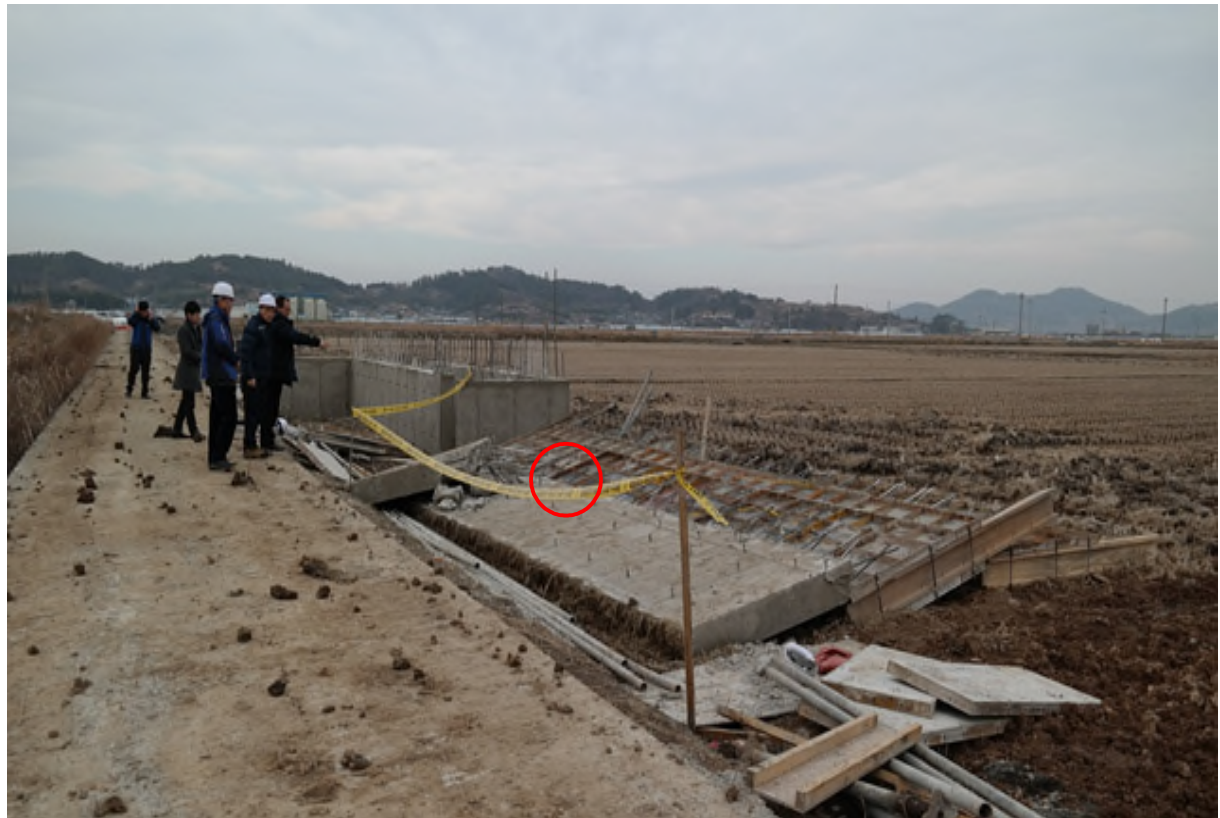
사고 사진

사고개요	<b>1 공사개요</b> <ul style="list-style-type: none"> <li>공사종류: 수문</li> <li>규모 : 배수장: 1개소, 배수문 7개소(신설 5개소, 교체 2개소) 배수로: 18조 10.3km, 매립 : 3.9ha, 습지 4.1ha 수해면적: 311ha(유역면적 : 908ha)</li> </ul>
	<b>2 사고경위</b> <ul style="list-style-type: none"> <li>당초 현장타설로 설계된 배수문 차수벽 콘크리트를 연약지반의 토사전도 방지 및 공기절감을 위하여 계획변경 승인 없이 현장타설 대신 프리캐스트 콘크리트(PC)로 변경시공 하던 중 전도방지 지지대 등을 사전에 설치하여 안전을 확보하지 않은 상태에서 거푸집을 제거 하여 PC벽체가 전도되어 거푸집제거 근로자 1명이 협착 사망.</li> </ul>
	<b>3 사고원인</b> <ul style="list-style-type: none"> <li>당초 현장타설로 설계된 배수문 차수벽 콘크리트를 전도방지조치 및 계획변경 승인 없이 현장타설 대신 전답인 연약지반 위에서 차수벽을 프리캐스트 콘크리트로 제작하던 중 전도방지 지지대를 설치하는 등 안전 확보조치를 하지 않은 상태에서 거푸집 제거.</li> </ul>

사고현장 전경

재발방지 대책	<ul style="list-style-type: none"> <li>거푸집 조립 및 해체작업을 하는 근로자는 산업안전보건법 제47조 및 유해·위험작업의 취업 제한에 관한 규칙에 의하여 기능습득교육을 받은 자 또는 동등 이상의 자격을 갖춘자 이어야 한다.</li> <li>거푸집을 해체할 때에는 거푸집 보호는 물론 거푸집의 낙하충격으로 인한 근로자의 재해를 방지하여야 한다.</li> <li>해빙 시의 대책을 수립하여 공사감독자의 승인을 받은 경우 이외에는 동결지반 위에는 동바리를 설치하지 않으며, 동바리를 지반에 설치할 경우에는 침하를 방지하기 위하여 콘크리트를 타설하거나, 두께 45mm 이상의 받침목, 전용받침철물, 받침판 등을 설치하여야 한다.</li> </ul>
---------	--
