(건축-008) ○○마을 아파트 건설공사현장 타워크레인 전도사고

공사명	○○○지구 아파트 건설공사		
사고일시	2017년 10월 10일(화) 13:36분경	기상상태	맑음
소재지	경기도 의정부시	사고 종류	넘어짐(전도)
구조물 손실	-	인적피해	사망 3명, 부상 2명
장비 손실	타워크레인	안전관리계획서 수립 대상 여부	해당(○), 해당없음()

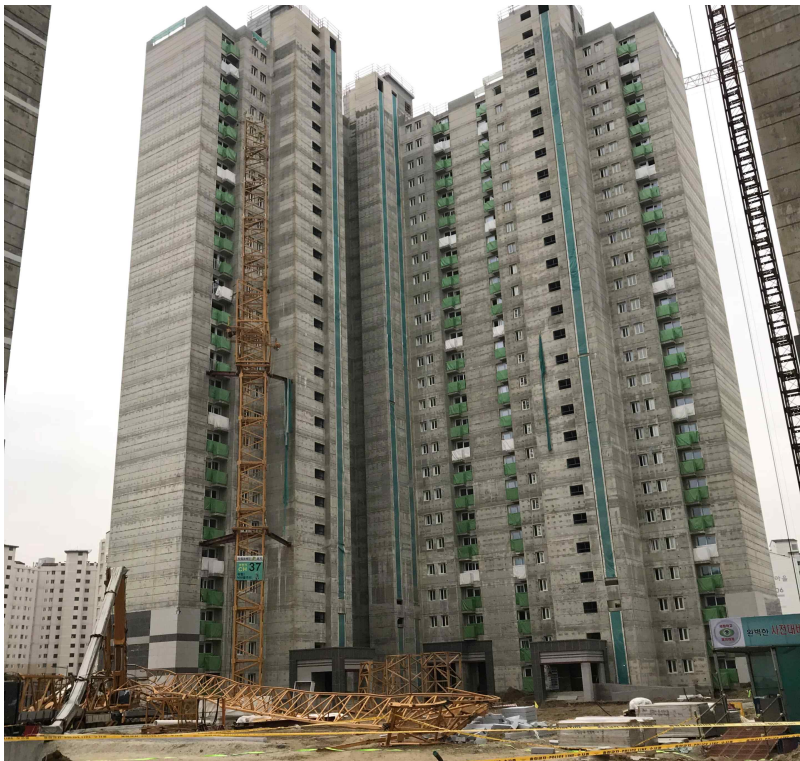
- 타워크레인 해체작업을 위해 20층 높이에서 6번째 마스트를 분리하던 중 턴테이블 상부구조(메인 및 카운트 지브 등)가 균형을 잃고 전도되어 지면으로 추락하면서 작업중인 근로자 3명 사망, 2명 부상

- 타워크레인 해체작업을 위해 텔레스코핑 케이지에서 하부마스트를 분리하는 작업 중 작업자의 숙련도 부족으로 인하여 턴테이블 상부구조가 균형을 잃고 하부구조로 하중이 집중되면서 노후된 크레인 자재의 결함부가 파단되어 전도사고가 발생한 것으로 추정

사고 사진 타워크레인 전도사고 현황

- 산업안전보건기준에 관한 규칙 제141조에 의거하여 타워크레인 설치·조립·해체작업을 실시하는 경우에는 설치·조립 및 해체순서, 작업인원의 구성 및 작업근로자의 역할 범위 등의 작업세부 계획이 수립된 작업계획서를 작성하고 해당 근로자에게 알려 그 계획에 따라 작업을 실시하여야 한다.
- 작업구역에는 관계 근로자가 아닌 경우 출입을 금지하고 그 취지를 잘 보이는 곳에 공지하여야 한다.
- 규격품인 조립용 볼트를 사용하여 대칭되도록 차례로 결합, 분해하여야 한다.
- 기상상태가 불안정하거나 날씨가 몹시 나쁜 경우에는 해당 작업을 중지시켜야 한다.
- 크레인의 성능, 사용조건 등에 따라 충분한 응력(應力)을 갖는 구조로 기초를 설치하고, 기초부의 파손, 침하 등이 발생하지 않도록 조치한다.

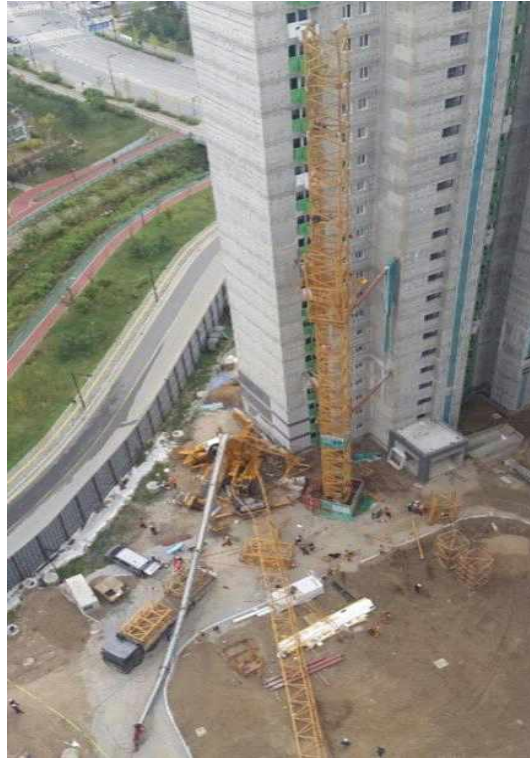
사고 사진 타워크레인 상부구조 추락 현황

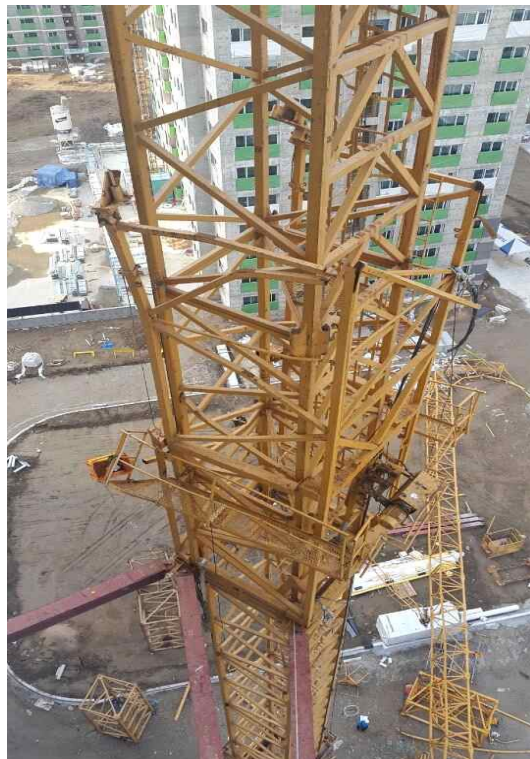
사고 사진 타워크레인 하부구조 현황
